東北地方日本海沿岸における弥生時代の家と村

秋田市教育委員会秋田城跡調査事務所 小野隆志

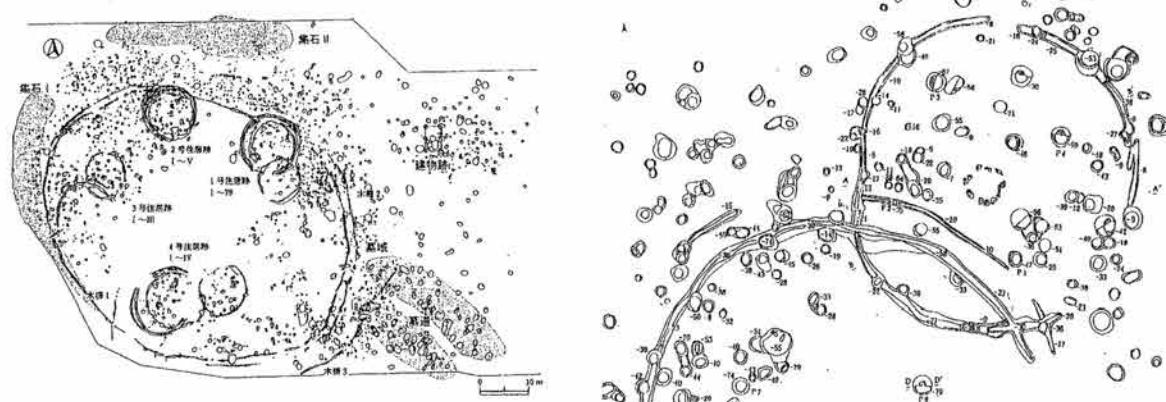
10 地蔵田遺跡

遺構配置図

秋田市の御所野台地では、台地上の広い範囲で調査が行われたが、複数の住居が建て替えを行う継続性をもちつつ、その他の施設を有する集落跡として確認されたのは地蔵田遺跡のみであった。その他の遺跡は継続期間が地蔵田遺跡と重複すると考えられ、集落跡の他に墓域の遺跡も発見されていることから、地蔵田遺跡を拠点として異なる様相の遺跡が関連して存在していたことが考えられる。また、中期の地蔵田遺跡廃絶後に続く遺跡が台地上から発見されておらず、集落のあり方が大きく変化したことが考えられる。大館市諭訪台C遺跡も同様の拠点となる集落であったと思われる。

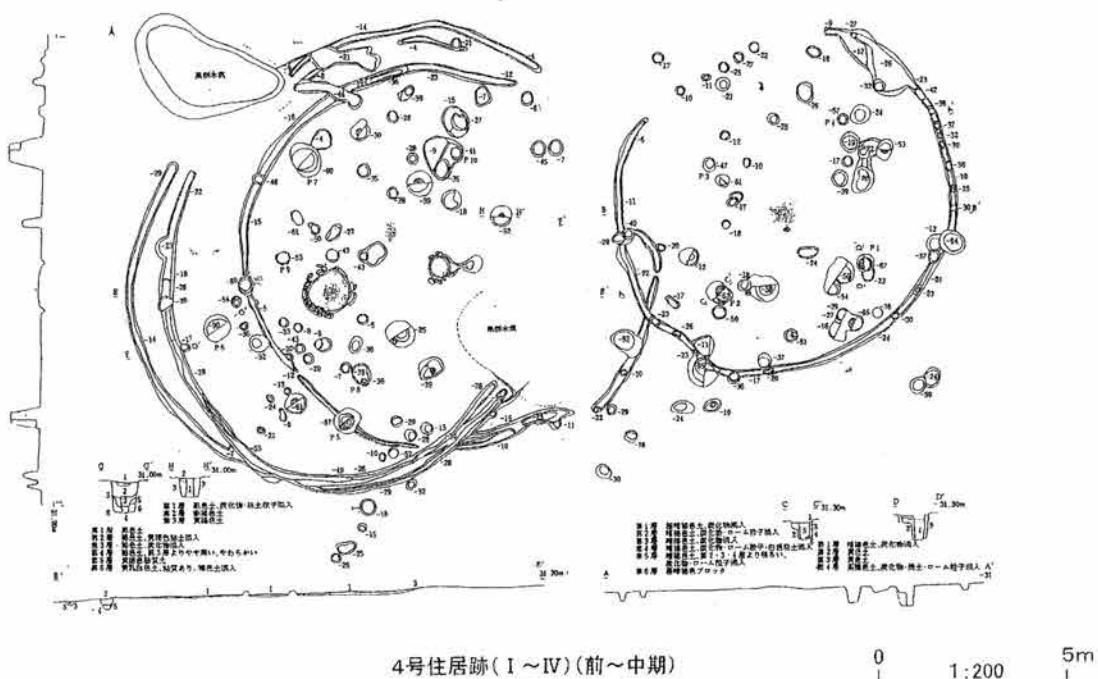
3号住居跡(I部分)(前期)

4号住居跡(I～IV)(前～中期)

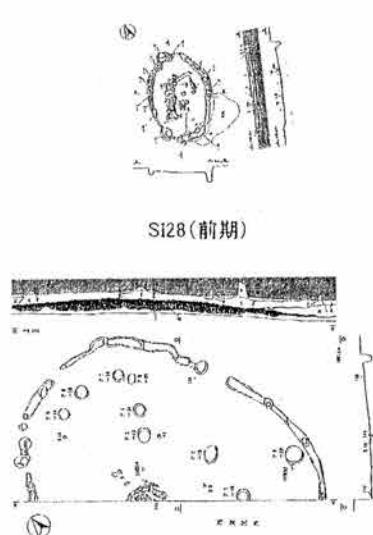
3 錫訪台C遺跡

遺構遺物分布図

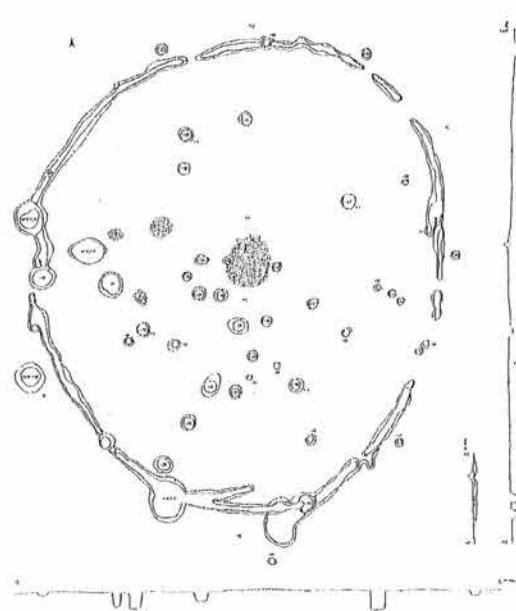
8 坂ノ上F遺跡

7号住居跡(前期)

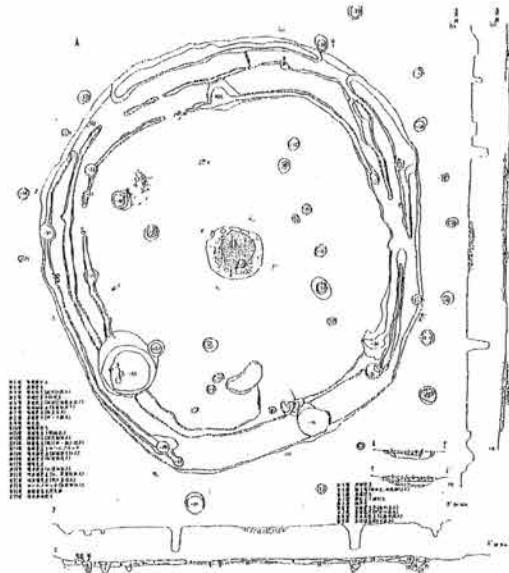
11 湯ノ沢A遺跡

1号住居跡(中期)

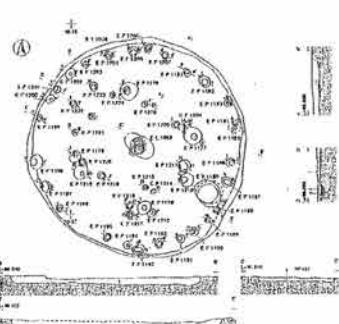
2 向河原遺跡

ST2615(中期)
