鞠智城の遺構の特徴と特殊性 —建物の基礎構造と貯木場を中心に—

海野 聰

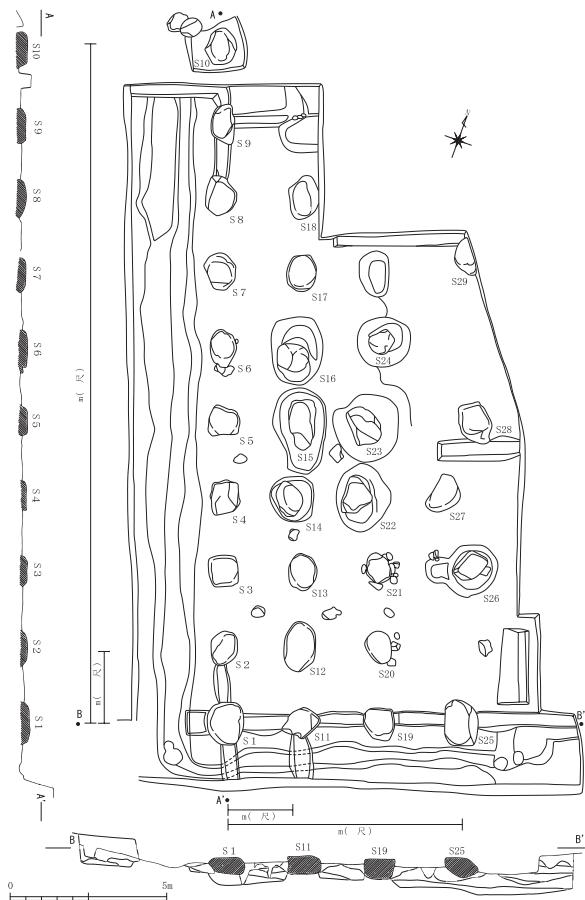
第3図 49号建物 遺構平面図

【49号建物（第III期）】 長者山東側裾部に位置し、礎石建物跡の中では城内最大の規模を有する。桁行9間、梁行3間の総柱建物で、梁行7.2m、桁行21.6m。柱間寸法は梁行・桁行方向ともに2.4m等間。北東側の礎石が一部消失するが、29基の礎石が遺存する。また地山を掘り込み、礎石を安定させるために約30～40cmの厚さで叩き締められたもので、地山の赤土と黒色土による丁寧な版築が確認でき、さらに礎石部分は壺地業を施し、固めている。昭和44年の第4次調査記録では地業と基壇と判断している（小西2012）。23号建物と同様に、東西南の三方の礎石端から約1.5mの位置に周溝が廻る。遺構の周囲から瓦片が多数出土しており、瓦葺の可能性がある。

鞠智城では、丹塗りによる莊嚴は確認できないが、49 号建物にみられるように、総柱建物で版築による基壇を構成し、その上に礎石を据える点は特徴的である。古代の地方において、基壇付の総柱建物（高床倉庫と想定されるものに限る）の数には、管見の限り、第 1 表のように 24 例と少ない。このうち、城田遺跡の事例を除き、すべて礎石建物である（第 2 表）。

古代山城である鞠智城の49号建物が、郡衙正倉の「法倉」と同様であるかについては判断しがたい。しかし、この第2表のように、基壇をともなう総柱遺構の多くが法倉とみられること、基壇外装や瓦葺がみられることから、鞠智城においても莊嚴性を求めて基壇をともなう規模の大きな倉が建てられたと理解することができる。

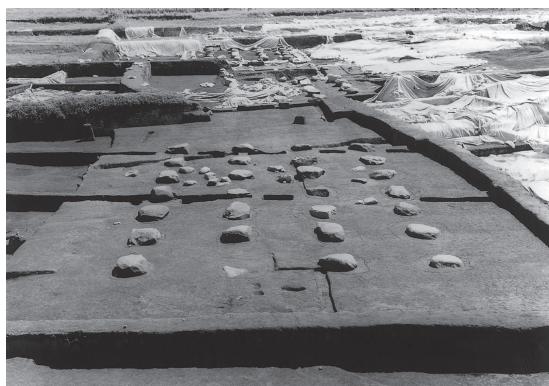
第5図 56号建物 全景写真

【56号建物（第V期）】 長者原地区東側に設定した長者原II区から検出された礎石建物跡である。梁行3間、桁行6間の総柱建物で、梁行8.0m、桁行14.2m。柱間寸法は梁行方向で約2.37m等間、桁行方向で約2.66m等間。56号建物は整地層（整地I層）と礎石据付穴の出土遺物により、8世紀後半から9世紀前半を下限とする年代が推定されている。

礎石については、大型の礎石と柱筋とは異なる小礎石があり、大型の礎石の大きさは、最大長70～150cm、最大幅60～110cm、小型の礎石の大きさは、最大長35～75cm、最大幅35～80cm。『鞠智城跡II』によると大型と小型の両者の礎石の掘り込みに切り合い関係がなく、同時期と考えられている。小型礎石の大きさは、第III期の礎石と比べても非常に小さいため、第III期であるとすれば、大型礎石に伴う小礎石という推定は首肯できよう。小型礎石の上面は大型礎石より一段低く、大まかに揃っており、高さの誤差があまり大きくなないことや礎石検出状況から、当初の状態を良好に残している。一部の小型礎石が大型礎石の側柱筋よりも外側に散逸しているが、小型礎石は床東であろう。また23号建物や49号建物とは異なり、周溝を伴わない。

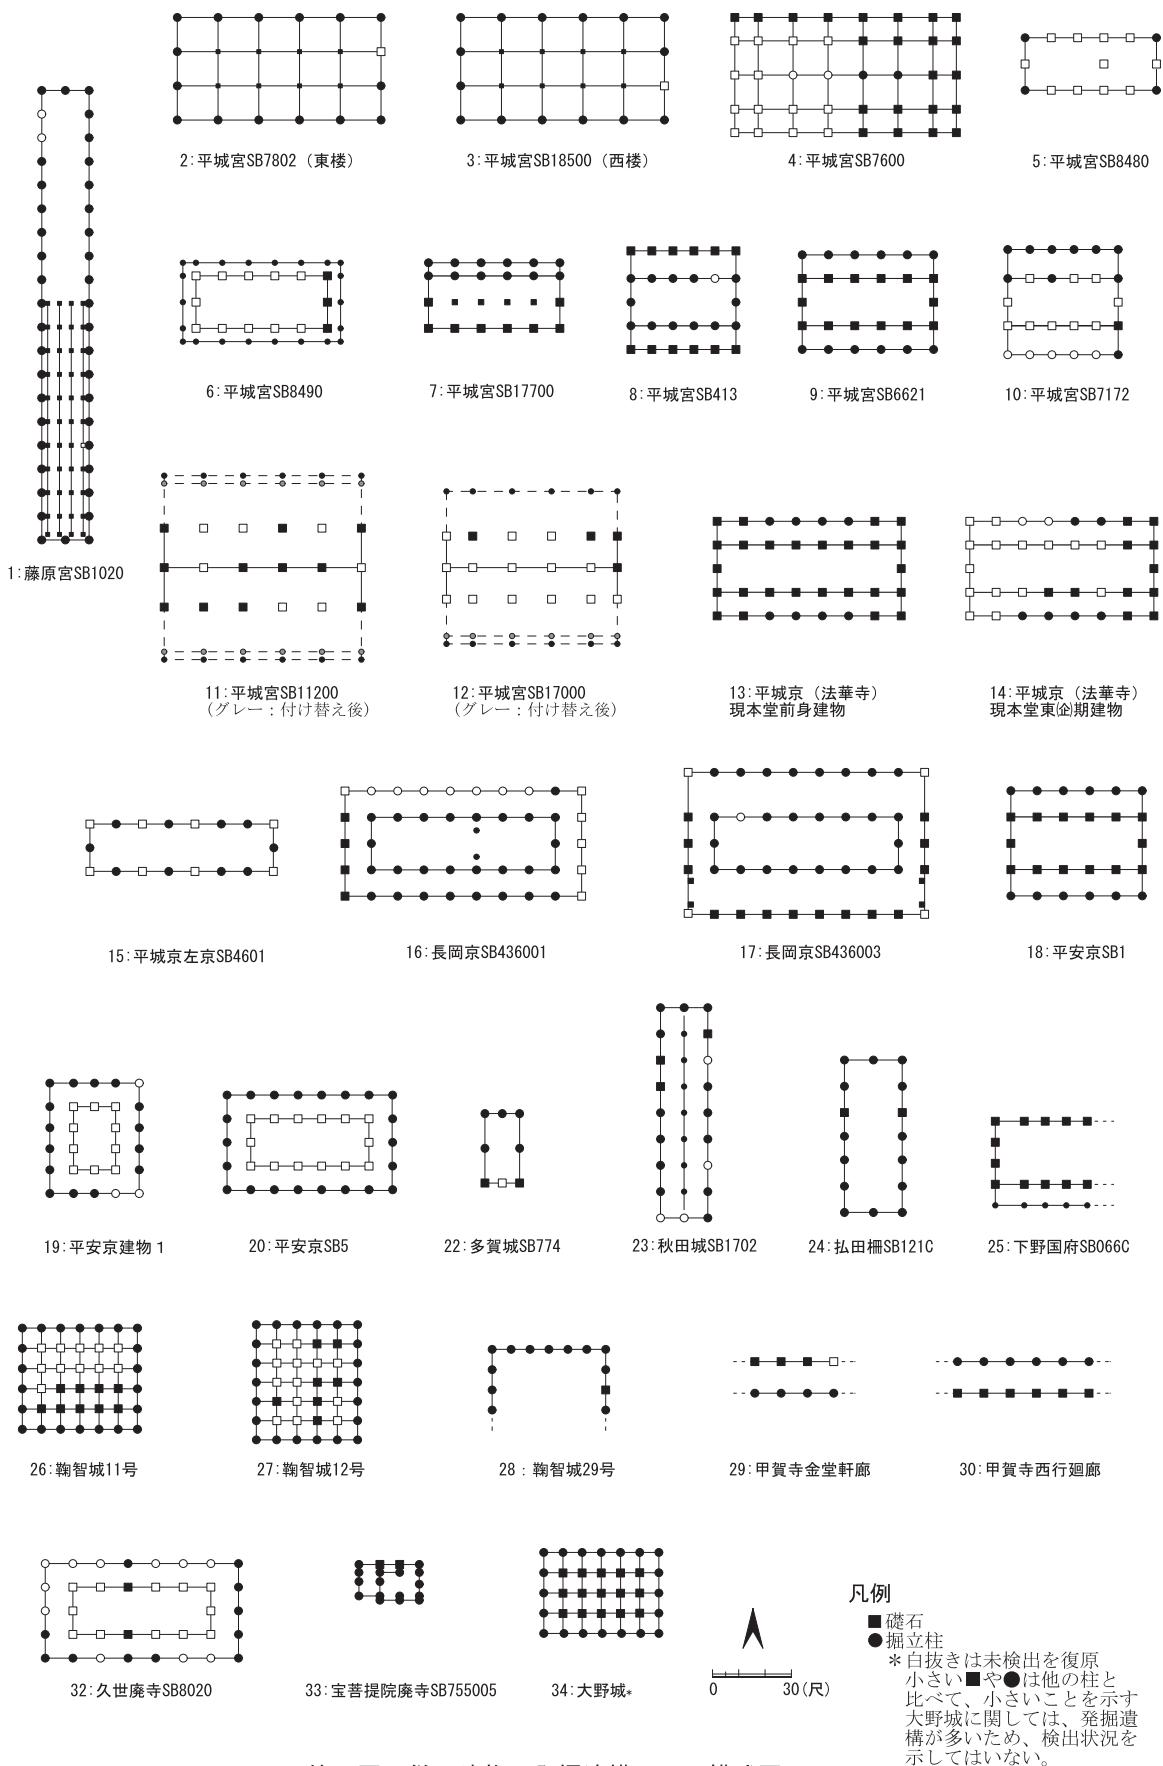
第6図 併用建物の発掘遺構の平面模式図

そのため、まず発掘遺構に基づいて、礎石と掘立柱の柱穴の大きさを第一に考え、以下のように分類する（末尾括弧内の数字は第3表、第6図の番号に対応）。

1. 柱穴の大きさが大きく異なる

- A : 床東礎石型（1, 2, 3）
- B : 掘立柱庇付加型（掘立柱を付加・仮設的に用いる）（11, 12ほか⁽³⁾）

2. 柱穴の大きさがほぼ等しい

- A : 総柱型（4, 26, 27, 34）
- B : 掘立柱補強型（庇や隅柱などを部分的に掘立柱で構造補強するもの）（5, 6, 7, 9, 10, 13, 14, 15, 18, 19, 20, 21, 32）
- C : 純礎石意匠型（庇を礎石とし、礎石建物に見せるためのもの）（8, 16, 17, 22, 29, 30, 31）
- D : 不規則型⁽⁴⁾（15, 22, 23, 24, 28, 33）

本稿では蓮沼麻衣子氏の調査対象に、その後に発掘された古代の宮殿を追加し、さらに新たに地方官衙・地方寺院の発掘事例を加えて報告する（第3表、第6図）。これらの事例を対象に新たな分類を試みる。この際には、先行研究の問題点の1つである、磐石の部分と掘立柱の部分のどちらが主体であるかという分類ではなく、発掘遺構の特徴を第一義として分類する。また磐石と掘立柱の機能の違いについて、意匠的機能と構造的機能に着目し、この2つの機能で説明可能であるかどうかについて検討する。

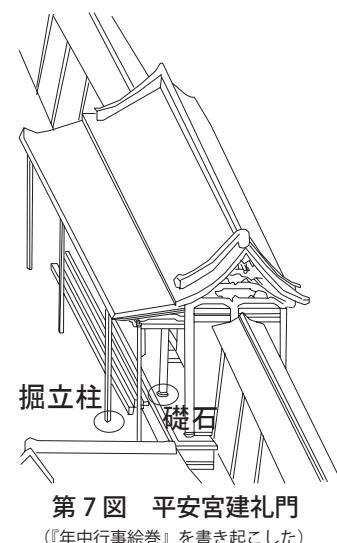
1-Bは、礎石建物の構造は安定的で、これに庇をつけるというものである。『年中行事絵巻』の建礼門に描かれるような土庇状の付加・仮設の庇と考えられる（第7図）。なお平城宮東区朝堂院南門（12）では、身舎と柱筋が揃う部分だけではなく、構造負荷の大きい庇の隅を軒支柱で支えている。この掘立柱については恒常的な設備であったと推察されるが、身舎の梁行12尺に対し、庇の出が17尺もある

ための構造補強であろう。よって、礎石部分の構造に不安があるために掘立柱を補強で加えたのではなく、出の大きな庇を支持するために掘立柱としたと解釈できる。すなわち、身舎の構造が自立したうえで、付加・仮設的な庇を掘立柱で加えているのである。

1—Bでは掘立柱の柱穴に比べ、礎石の柱穴が大きく、礎石建物に掘立柱の庇が付加・仮設的に付けられたものと判断できる。礎石は庇によって隠されてしまうため、「礎石の意匠的機能」とは言い難く、庇の掘立柱も柱穴が小さいため、「掘立柱の構造的機能」とも言い難い。1—Bについては第7図の平安宮建礼門にみられるように、身舎と庇の構造が分離し、掘立柱部分が付加・仮設的な設備であったと考えられる。すなわち併用建物の新たな機能として、「掘立柱の付加・仮設的機能」を提示することができる⁽⁶⁾。なお古代建築には身舎と庇の構造が分離したものがあり、身舎と庇の造営作業が分離していたことは、「桑原庄券」の検討を通じて、明らかとなっている（海野2011）。

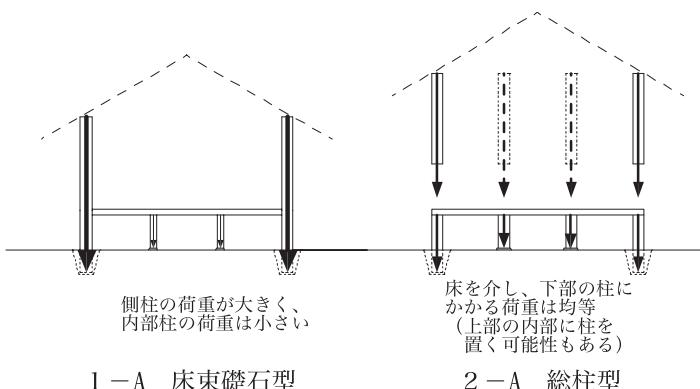
第8図 1-Aと2-Aの荷重イメージ

1-Aについては、内部柱と外部柱の径が大きく異なるため、それぞれの柱にかかる荷重は異なる可能性が高い。

すなわち、側柱には屋根荷重が直接かかり、内部柱には屋根荷重はかかりず、床の荷重のみがかかる。つまり側柱が床で切れることなく屋根の直下まで延びて、屋根荷重を支える構造と推察できる。

2-Aについては、内部柱と側柱の径がほぼ等しいため、各柱にかかる荷重は均等である。これは屋根の荷重を一旦、床で受け、その床を各柱で支えるという構造と考えられる。

これらを踏まえて、1-Aと2-Aの上部構造を比較すると、1-Aは側柱で屋根を支え、床は内部柱を中心とした補助的な柱で支える建物、すなわち床張りの側柱建物や上部構造と下部構造が一体化した倉（側通し柱構造）、通柱の樓と推測される。

これに対し2-Aは床の上にさらに柱を立てる建物、すなわち上部構造と下部構造が分離した倉（束柱構造）や管柱の樓と推察できる。これらの模式図が第8図である。ただし大野城や鞠智城のように梁行の柱間が大きい場合には、掘立柱自体が付加的に用いられた、すなわち1-Bに近い構造であった可能性もある。

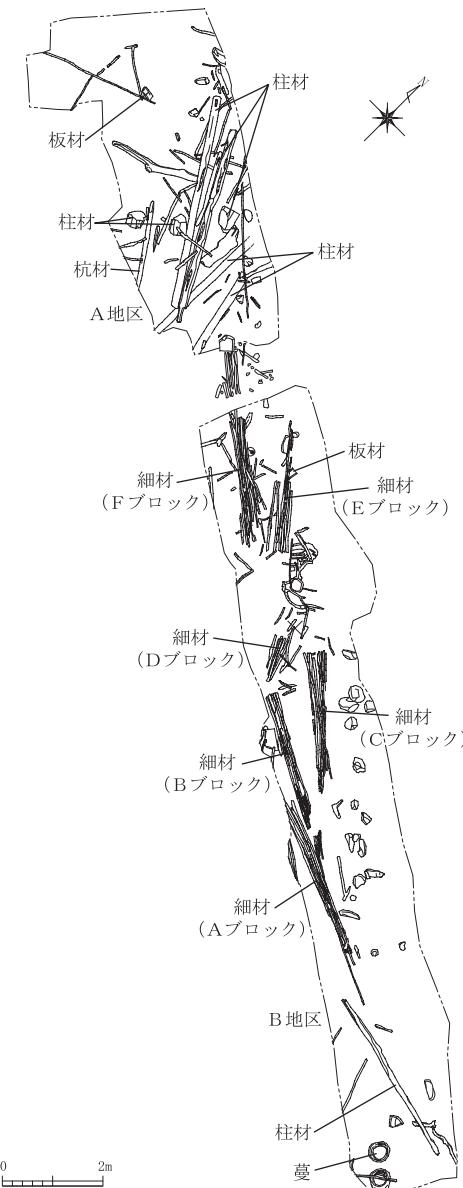
第 9 図 貯木場跡の木材 (S=1/150)

この貯木場からは、肘木・桁材・木舞とみられる建築部材がみられ、併せて農工具の柄が5点出土している。

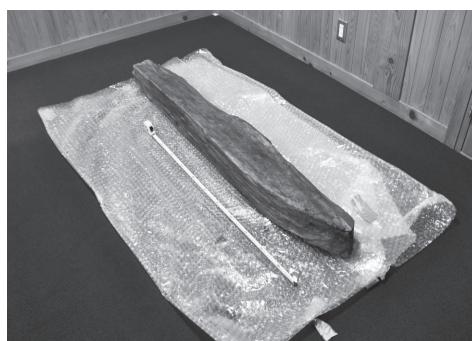
第 10 図 出土した肘木とみられる部材

このうち、肘木とみられる部材（第10図）は、荒い加工の未成品で、精度が高くないため、肘木と断定することは困難であるが、肘木であるとすると一般的な肘木に比べて長い。この点について、少々、考察したい。通常、秤肘木では、左右両端の下部が対称の曲線となるが、出土した部材は肘木の曲線を施した部分は一方の端部のみである。この肘木の形状としては、両端に曲線を有した、通常よりも長い肘木、もしくは、一方の端部にのみ曲線を有した肘木の二つが考えられる。

鞠智城では肘木とみられる未成品が出土しており、造営の加工現場が貯木場の近隣に存在した可能性もある。また組物を用いる建物が古代山城に建てられた点も興味深い。また木舞とみられる部材のストックがなされる点は、壁の補修が想定されたことを示唆している。逆に桁とみられる部材が出土しているものの、大材の数は圧倒的に少ない。

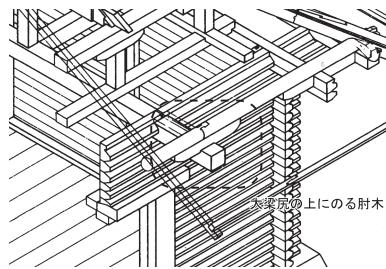
第12図 校倉の出桁上の肘木

前者のように両端に曲線を有し、通常よりも長い肘木の例としては2つの可能性が考えられる。ひとつは山田寺で出土した肘木のような可能性で、この場合、二段目の肘木は左右に広がり、一般的な肘木（一段目）よりも長い（第11図）。もう一つは、倉庫建築に用いられる、丸桁を支えるための出桁上の肘木（第12図）や桁を受ける実肘木の可能性である。これらも一般的な組物の肘木と比べると長い。曲線が一方の端部にのみ施される肘木であるとすると、壁に垂直の方向の力肘木の可能性が考えられる（第13図）。いずれも推測の域を出ず、判断する材料が無いが、鞠智城には多くの総柱遺構があることを鑑みると、倉庫に用いられる出桁上の肘木を見ておきたい。

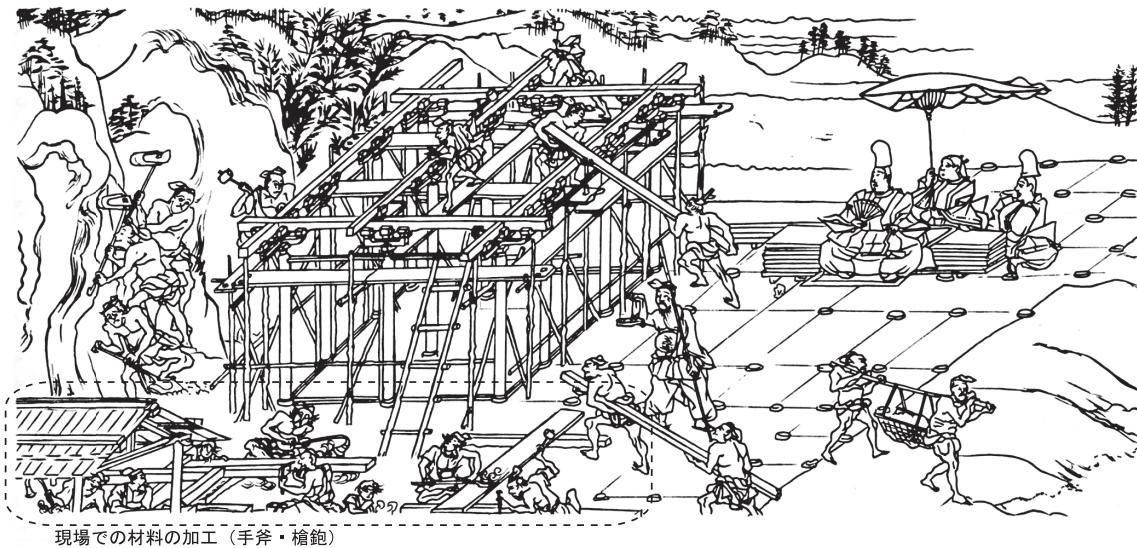
第14図 『松崎天神絵巻』（巻4）に描かれた造営現場の様子

【絵巻に描かれる造営過程】 『松崎天神絵巻』（第 14 図・第 15 図）では造営途中の様子が描かれており、礎石の縄張りがなされ、建物の周囲に足場が組まれ、傍には衣笠の下に座る鳥帽子をかぶった貴族とみられる男性や検竿をもった人物が描かれる。そして建物の建設場所のすぐ脇に、板葺の小屋が建てられ、そこでは工人が手斧・槍鉋などの大工道具を手に、現地で加工する姿がみられる。

ここには未成材や杣から運ばれた部材が描かれていないので、建築材料自体がどのような状態で杣から造営現場に運ばれたかについては、この絵巻からは読みとることはできないが、前述のような背景を鑑みると、現場において化粧材への加工を行ったと推察される。

また先に述べたように文書や絵巻の事例からみると、化粧材への仕上加工は杣ではなく、現場調整が必要であることからも、『松崎天神絵巻』に描かれるように、基本的に造営現場で行われたと考えてよからう。これらの事情を鑑みると、鞠智城の貯木場は、木材を寝かすための場所ではなく、運搬にともなって、材を保管するための設備と考えられる。そして朝鮮半島の山城である宮北里遺跡の3号木櫓施設で、木舞が束となって出土する点は鞠智城と共通する。
