大坂城石垣石丁場跡における水中残石の調査

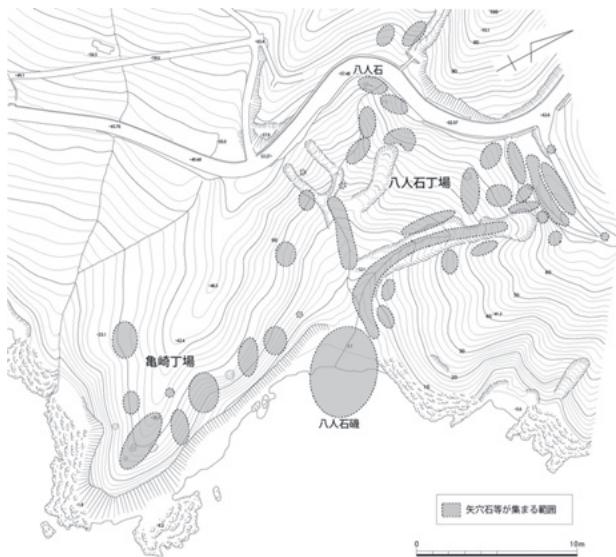
図86 調査地の八人石磯丁場位置図

調査方法 調査地は、大坂城石垣石丁場跡小豆島石丁場跡の八人石丁場の海岸部を対象とした(図86)。海浜と

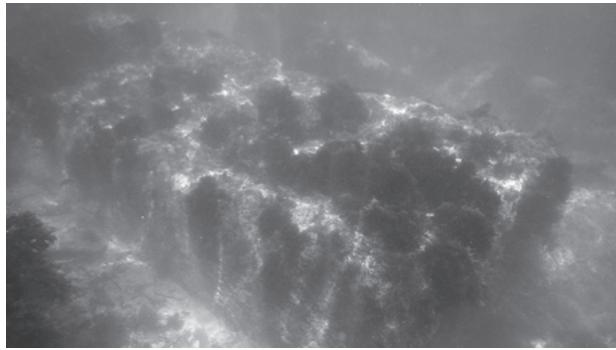
図87 水中の角石

素潜りでおよその石材個数と位置を記録した。自然石は対象外とし、石割痕跡などの有無によって人為的な石材か確認した。石材分布のおよその範囲を把握した(図87)。

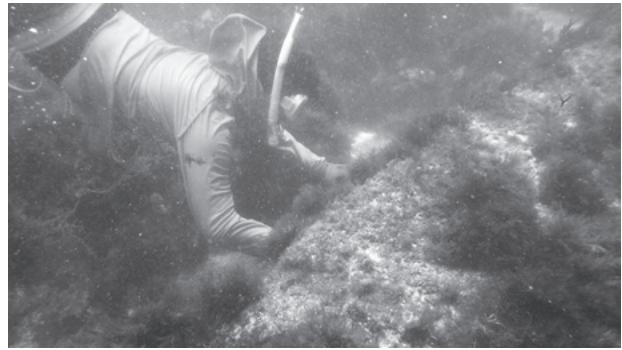
図88 水中残石の実測風景

水中や波打ち際にある石材のうち、可能なものは個別に実測した(図88)。石材の法量、矢穴や加工痕跡の有無、形状などを記録した。これらの個別計測した石材は、次工程の写真計測において、図面接合時に基準となる石材とするためである。

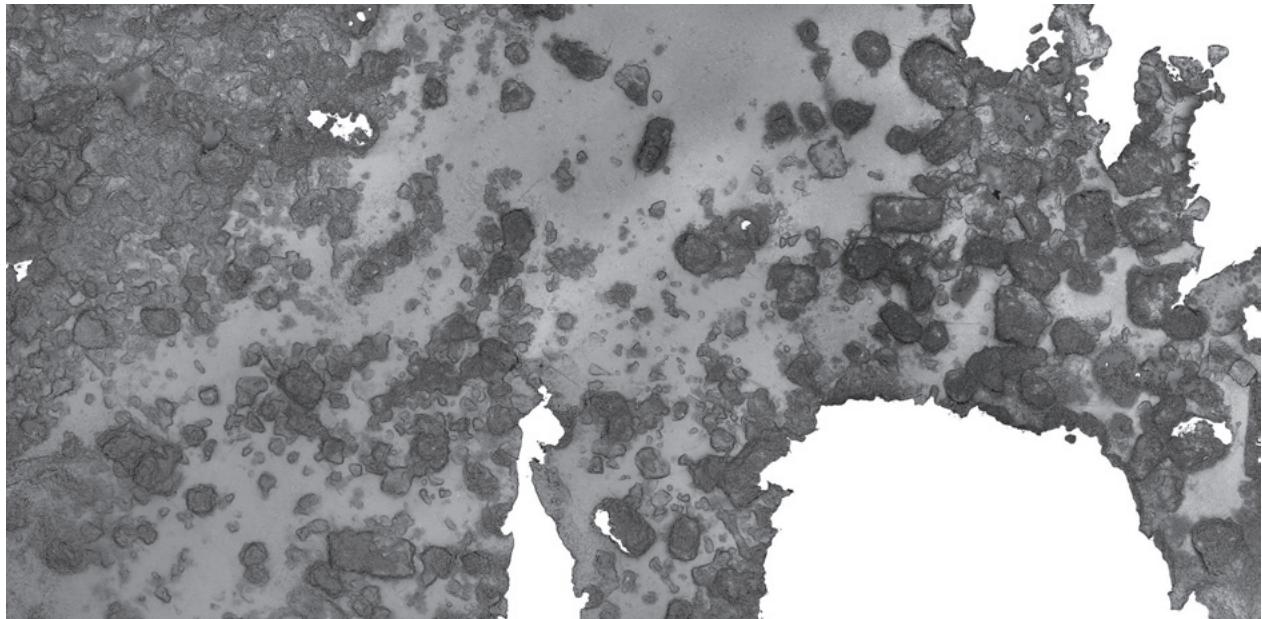
図89 水中の残石のオルソ画像

陸上・波打ち際・水中について、写真計測を実施した。写真はPhotoscanにてオルソ画像化した(図89)。陸上と水中部分は、ほぼ写真が接合できたものの波打ち際は、ほぼ接合できなかった。満潮や干潮など工夫したもののが波によってオーバーラップ部分を作り出せなかつたためと思われる。

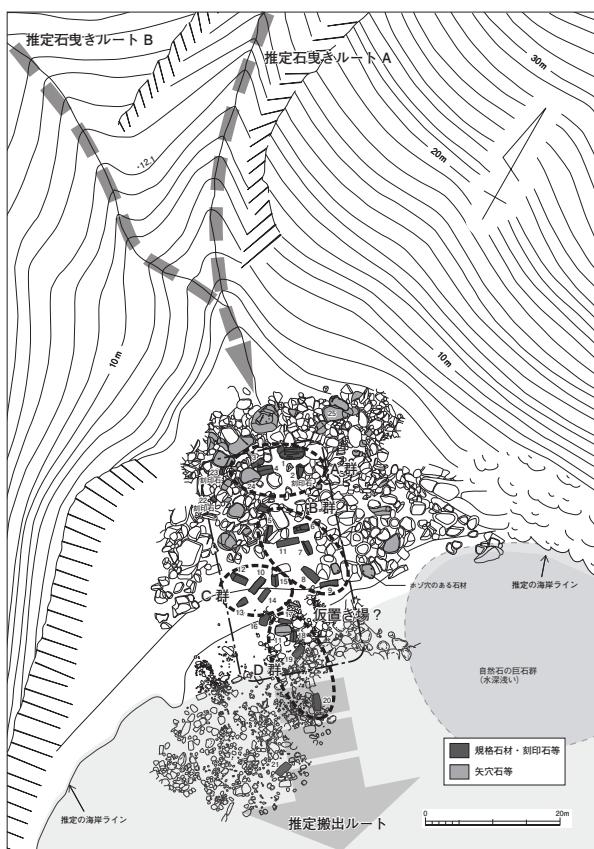
図90 石材分布図と推定搬出ルート

それぞれ写真計測したオルソ画像を、トレースし1枚に統合した。その上で石材分布状況からおよその積み込みから搬出のルートを推定した(図90)。

土砂崩れがあったように、近世初期から現代までに石材が自然に転落した可能性はある。しかし、分布図にみられるように、水中においても人為的な石材が集中して分布することが判明した。
