# 東大寺東塔院の調査

## —第589次

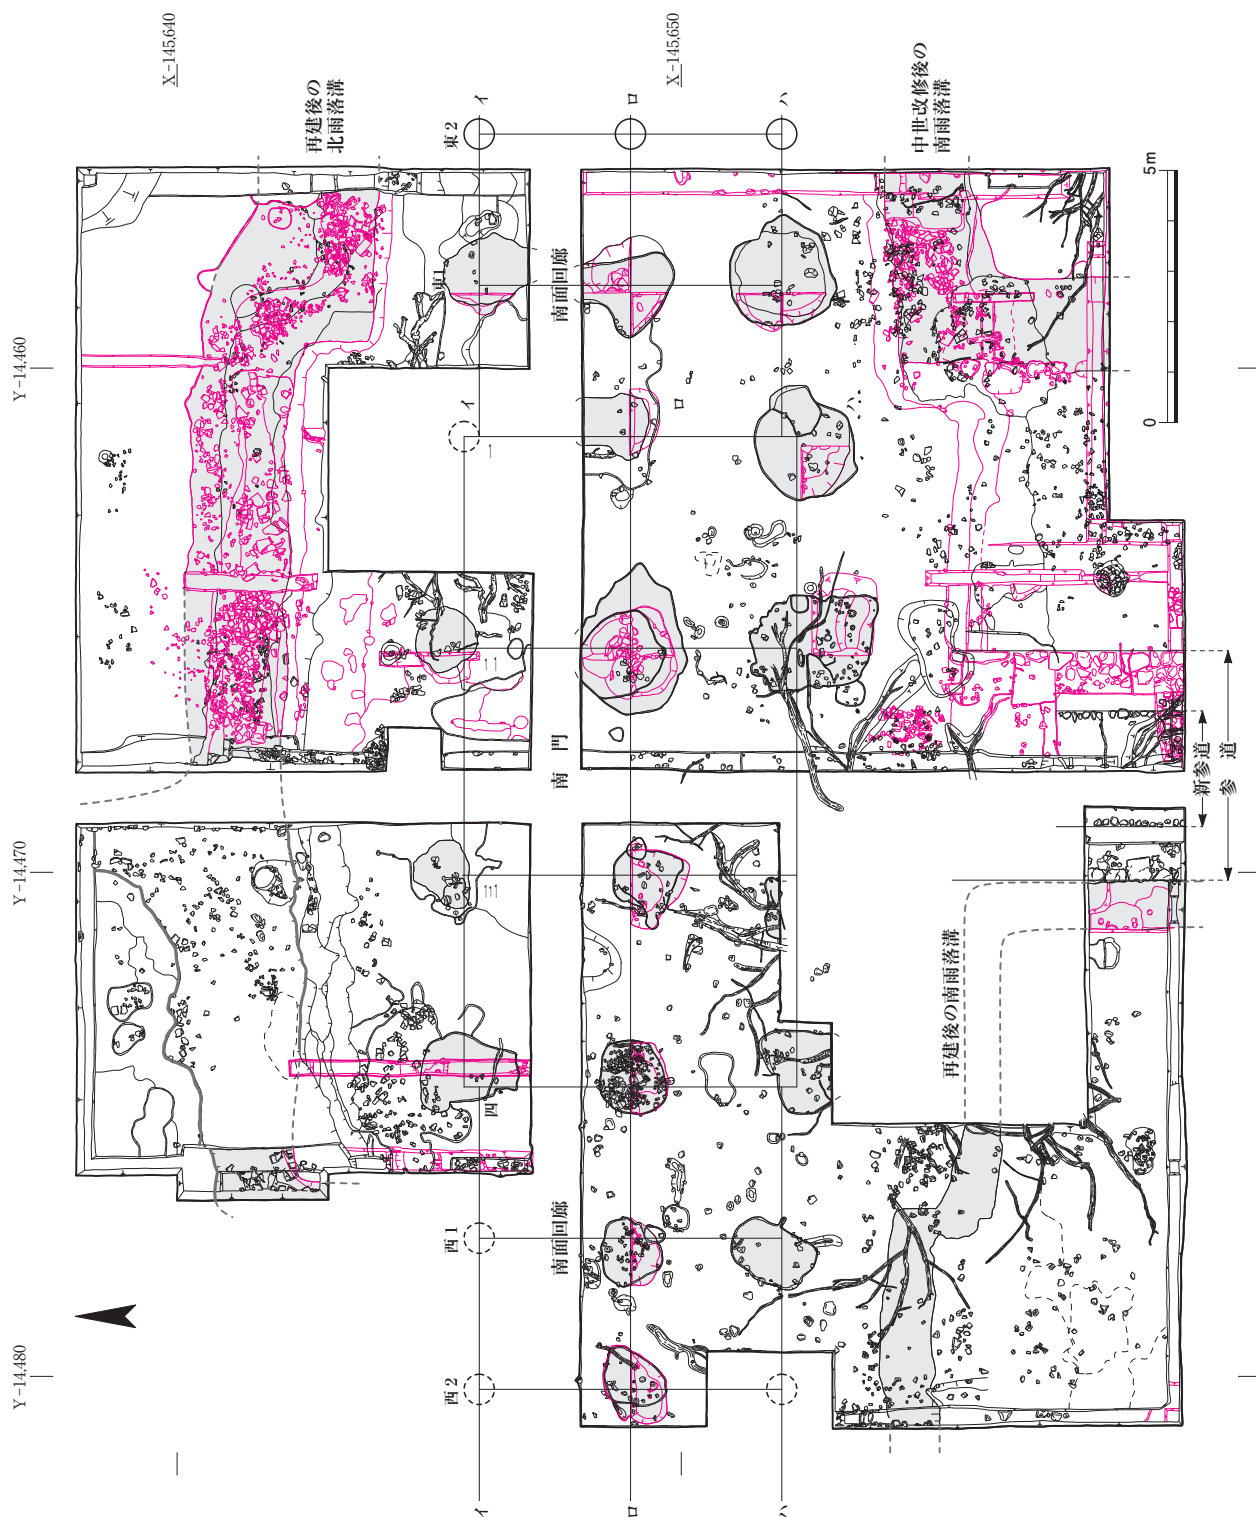
図266 第589次調査5区遺構図 1 : 150

今回の調査で検出した遺構は、南門および南面回廊、東門と西門基壇、東塔基壇である。このうち、東門と西門では、ともに基壇と考えられる土とその周囲の瓦溜を確認したほか、西門東面では瓦溜の下に石敷が遺存することを確認した。これらは東西両門に関わる遺構である可能性が高いが、詳細は今後の調査に期したい。以下では、南門および南面回廊とそれに付随する遺構について詳述する。図266に5区の遺構平面図を示す。

**再建南門** 5区において、再建南門の礎石抜取穴を、樹木により調査できなかった部分を除いてすべて検出した。礎石は残存しない。再建南門は桁行3間、梁行2間の東西棟礎石建物である。規模は桁行約12.9m（中央間15尺、両脇間14尺）、梁行約7.2m（12尺等間）。軒の出は南北ともに約3.6m（12尺）と推定される。東西には南面回廊が取り付く。それぞれの礎石抜取穴の平面規模は1.3～1.6

m、深さは検出面から30～40cm。ロ二、ハ一には根石が残る。

**再建南面回廊** 南門との取り付け部分を東西で1間分ずつ検出した（東2の礎石列は調査区東壁の断面観察による）。南門と同様に抜取穴を検出した。礎石は残存しない。南面回廊は複廊で、梁行は約6m（20尺）。柱間寸法は桁行、

梁行とも約3m（10尺）等間と推定され、軒の出は南北ともに約2.7m（9尺）と推定される。それぞれの礎石抜取穴の平面規模は1.1～1.4m、深さ30～50cmで、南門よりもやや小さいが深い傾向がある。東イ1には根石が残る。

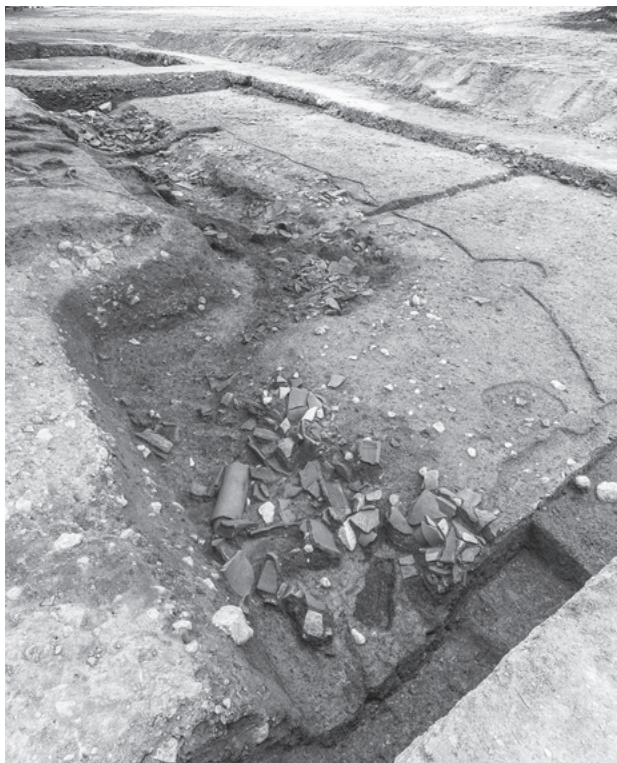
図267 南門・南面回廊の北雨落溝（南東から）

**再建南門・南面回廊の雨落溝** 基壇の南北で確認したが、北面と南面とで様相が異なる。北雨落溝は南面回廊と南門基壇に沿う最大幅約2.3mの素掘溝。深さは北側の検出面から約50～75cm（図267）。溝内からは、軒瓦を含む鎌倉時代の多量の瓦が密集して出土したほか、炭化部材や鉄釘、壁土とみられる白土付きの焼土片などが出土した。また北西隅部では鬼瓦と鳥衾瓦が近接して出土するなど、建物倒壊時の状態をある程度とどめている可能性がある。廃絶時期は出土土器から南北朝期と考えられる。改修等の痕跡は認められない。なお、この北雨落溝には北（東塔側）からの溝が接続する可能性がある。

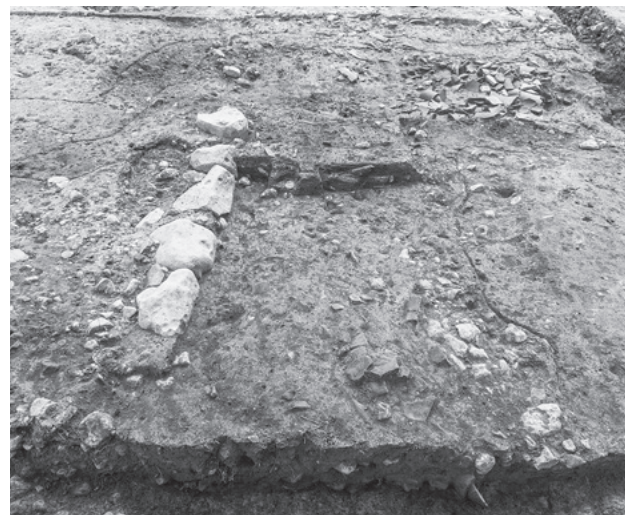
図268 南門・南面回廊の南雨落溝（南から）

南雨落溝は、南門の東西で様相が異なる。東方では南門と南面回廊との東の取り付け部分で南に折れる。西方では断割調査と部分的な平面検出のみだが基壇に沿って参道の西端で南に折れると考えられる。東方のL字の屈曲部は南門基壇東端の延長部分にあたり、雨落溝の西岸に安山岩の垂角礫（径20～40cm）を並べて護岸とする（図268）。規模は幅約2.1m、深さ約30cm。溝内からは北雨落溝と同様に鎌倉時代の多量の瓦のほか、炭化材や鉄釘、焼土片などが出土した。この東方の南雨落溝は、鎌倉時代の瓦を含む堆積土（白色粘質土）とその上層の整地土を掘り込んでいる。南門南雨落溝の掘削が塔再建に遅れるなどした場合、整地土に鎌倉時代の瓦が混入する可能性は捨てきれないが、白色粘質土が自然堆積と考えられ

ることを根拠とすれば、再建当初ここには掘り込みをもつ雨落溝が存在せず平坦面であった可能性がある。

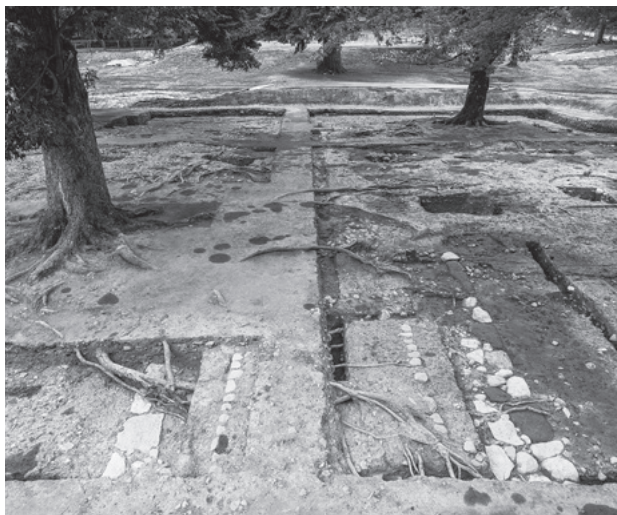
図269 南門に取り付く参道（南から）

**参道** 南門基壇南面に取り付く。東西両縁に安山岩や花崗岩、凝灰岩の切石（長さ20～80cm）を並べて縁石とする（図269）。参道幅は東西端間で約4.5m（15尺）で、南門の中央間の規模と一致することから、再建建物の参道と考えられる。この参道は、先述の南雨落溝と同様に鎌倉時代の瓦を含む整地土の直上に構築されており、その構築時期は南門東方の南雨落溝改修時と同一時期である可能性が高い。この参道廃絶後に新たに参道がつけられる（図269）。玉石状の礫（径10～15cm）を南北に2列並べて縁石とする。参道幅は約2.3m。構築時期は不明であるが、再建基壇廃絶後のものと考えられる。
