## 発掘調査の概要

### 藤原宮大極殿院の調査(飛鳥藤原第208次)

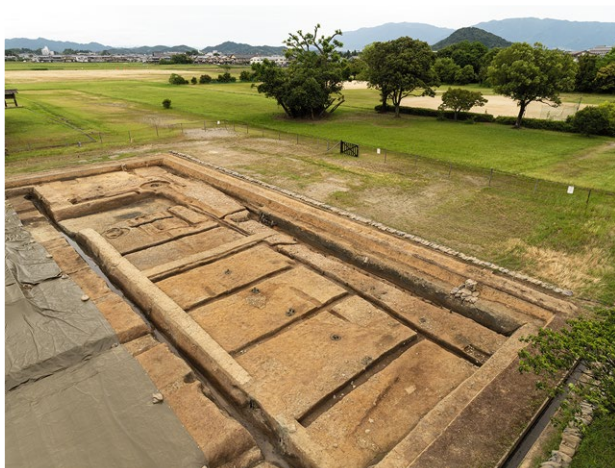
西側新規調査区(北東から)

これまでの調査成果の一部を紹介します。第20次調査区の東・西辺に沿って、今回設けた新規調査区のうち、西側の調査区では、南北に延びる瓦堆積を検出しました。幅約3m程度のこの瓦堆積は、調査区を東西に横切る耕作溝を覆っており、都が平城に遷り、この地が耕地化された後に堆積したものとみられます。

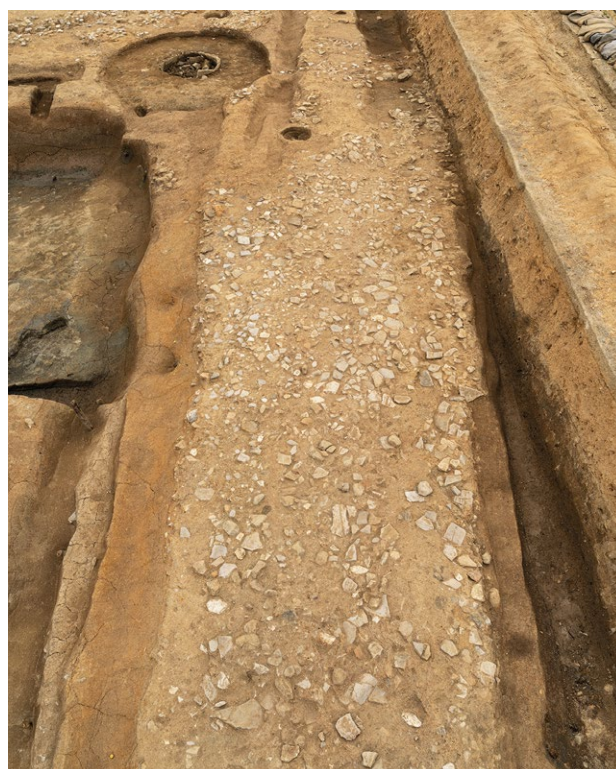
条里坪境に堆積する大量の瓦片(北から)

この瓦堆積について調べてみたところ、周辺の条里地割の坪境と一致することがわかりました。条里地割の坪境相当地点に瓦や礫が集中する事例は藤原宮内でも複数確認されています。いずれも瓦は細かく砕かれており、条里の坪境にあたる畦畔を里道として舗装するために敷かれた可能性が考えられます。西側調査区では、明治期以降とみられる溝や池も多数検出されていますが、いずれもこの坪境に沿うように掘られていました。条里地割にもとづく土地単位が、近代まで維持されていたとも考えられます。こうした事例を集めてさらに分析をくわえていくことで、藤原宮廃絶後の土地利用の実態もあきらかになってくるでしょう。本調査の成果は、近々お伝えできる予定です。みなさまご期待ください。
