上郷岡原遺跡III区建物群の様相 ——中世～近世の掘立柱建物跡を中心として——

飯 森 康 広

(財)群馬県埋蔵文化財調査事業団

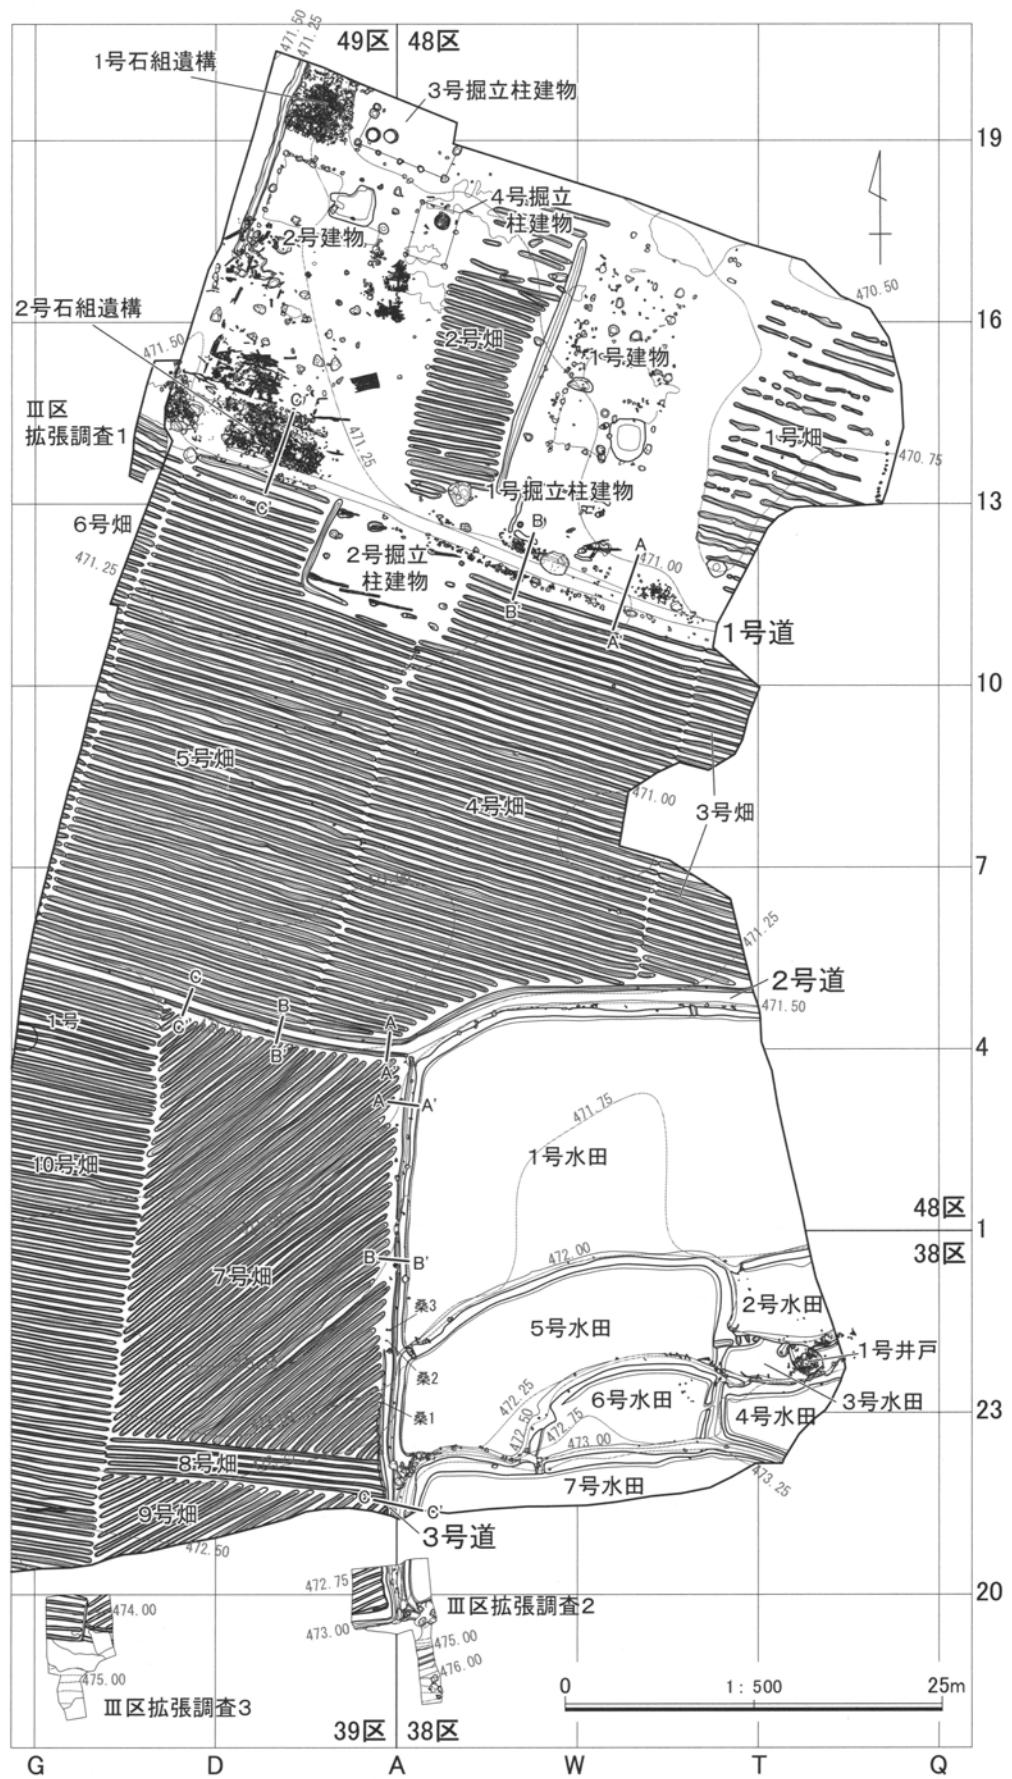
図3 III区1面全体図22 (『上郷岡原遺跡(1)』より転載)

1面調査は天明3年の浅間山噴火泥流によって被災埋没した遺構群である。遺跡全体で同時期の遺構群が発見されているが、III区に関しては北端部で2棟の礎石建物と4棟の掘立柱建物(うち便槽を伴うもの3棟)、屋敷畠2枚、道跡を挟んで南半部には畠跡12枚と水田跡7枚が見つかり、もっとも充実した遺構構成となっている[図3]。畠跡に関しては、断定はできないが、サクの幅や遺存する植物遺体を考慮して、麻畠が多くあるものと想像される。

そこで、2面の建物群をみると、4号建物と8号建物の間には間隔があり、境界認識が微妙に働いてみえる。1面では、ここに境界と思える浅い溝もあった[図3]。ここを境に居住者の住み分けがあったとして良いだろう。そこで、改めて東屋敷地と西屋敷地と呼ぶこととする。

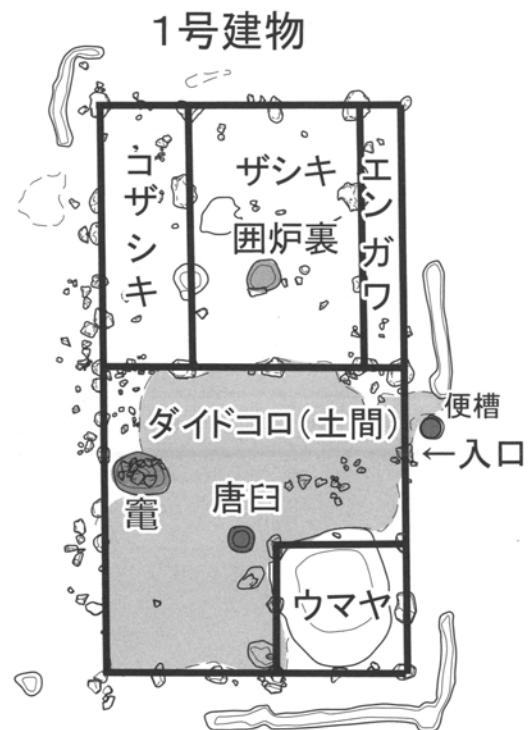
図4 III区1面1号建物間取り図
(復元: 村田敬一) (『上郷岡原遺跡(1)』第87図転載)

1面1号建物は村田敬一氏により、南半分が土間で馬屋を持ち、北半分にザシキ・コザシキ・エンガワが復元されている[図4]。8号建物がこの前身建物であるから、馬屋の位置はおそらく変更がないだろう。したがって、柱間の短い南東部の一部屋は馬屋と考えられる。そうすると、間仕切り柱により南北に大きく3分割された部屋割りは、中央部が土間で、南も馬屋を持つ土間、北側一部屋が床張りと想像できることとなる。

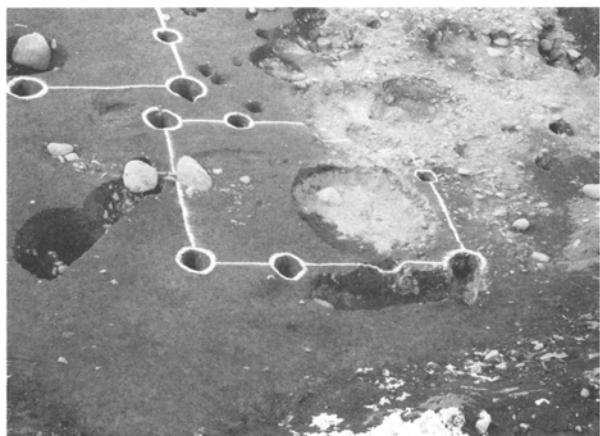
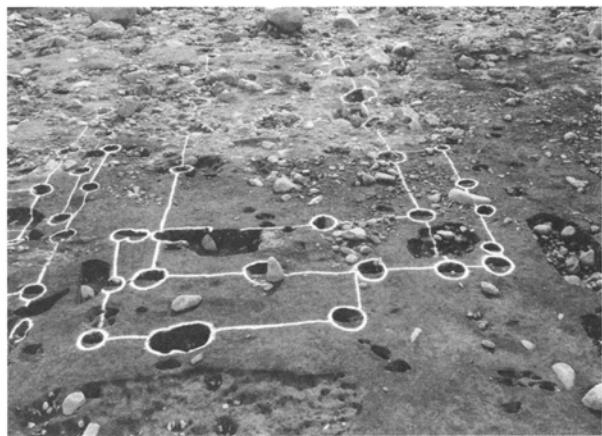
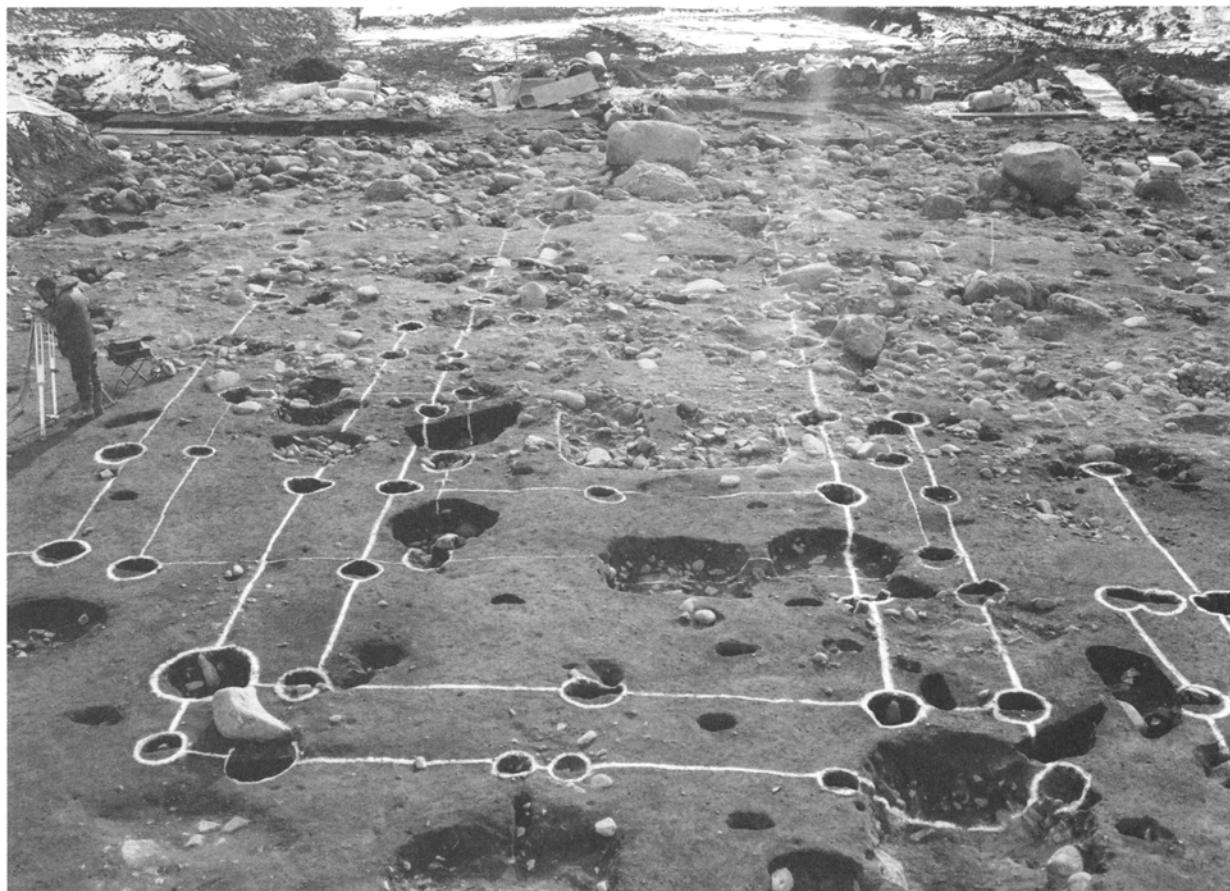
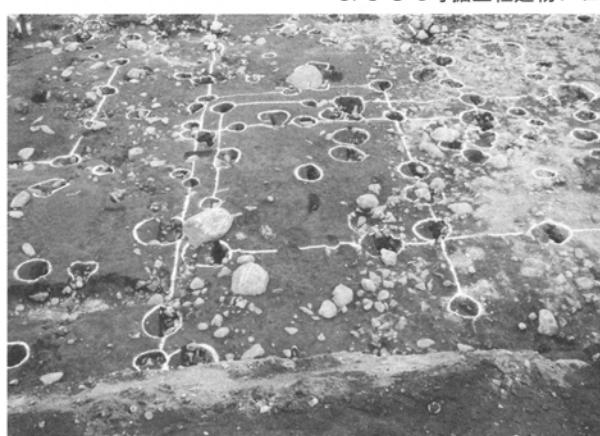
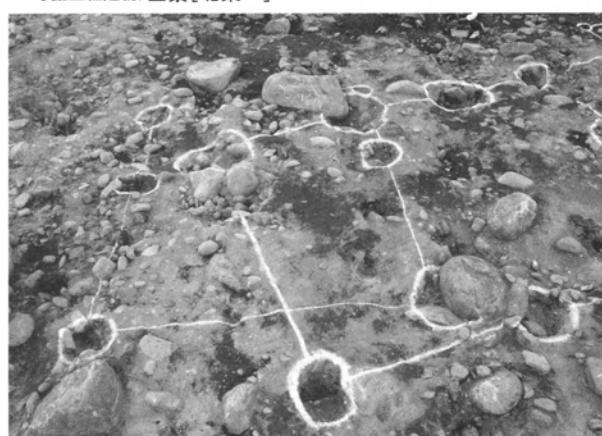
図5 III区掘立柱建物群全景写真 (『上郷岡原遺跡(1)』PL96転載)

さて、『報告書』第2分冊：遺構写真編を見れば明らかなどおり、本稿で扱う2面掘立柱建物群の遺構写真は少ない。PL95・96[図5]がすべてとも言える。これは調査環境に要因がある⁴⁾。PL95・96[図5]を注視すれば分かるが、柱穴は南半分が半裁されている。調査途中ではなく、これが掘立柱建物群の完掘状態を示している。つまり、柱穴は全掘されなかった。調査担当合議による判断である。限られた調査期間による苦渋の選択であった。本来ならば、半裁の図面を作ることも1案であっただろうが、今となっては、どれが全掘されていたのか。写真でしか分からなくなってしまった。もちろん、柱穴を半裁で済ませた場合、出土遺物の半分は掘り残され、遺構深度の確実性や重複する柱穴発見の機会が半減してしま

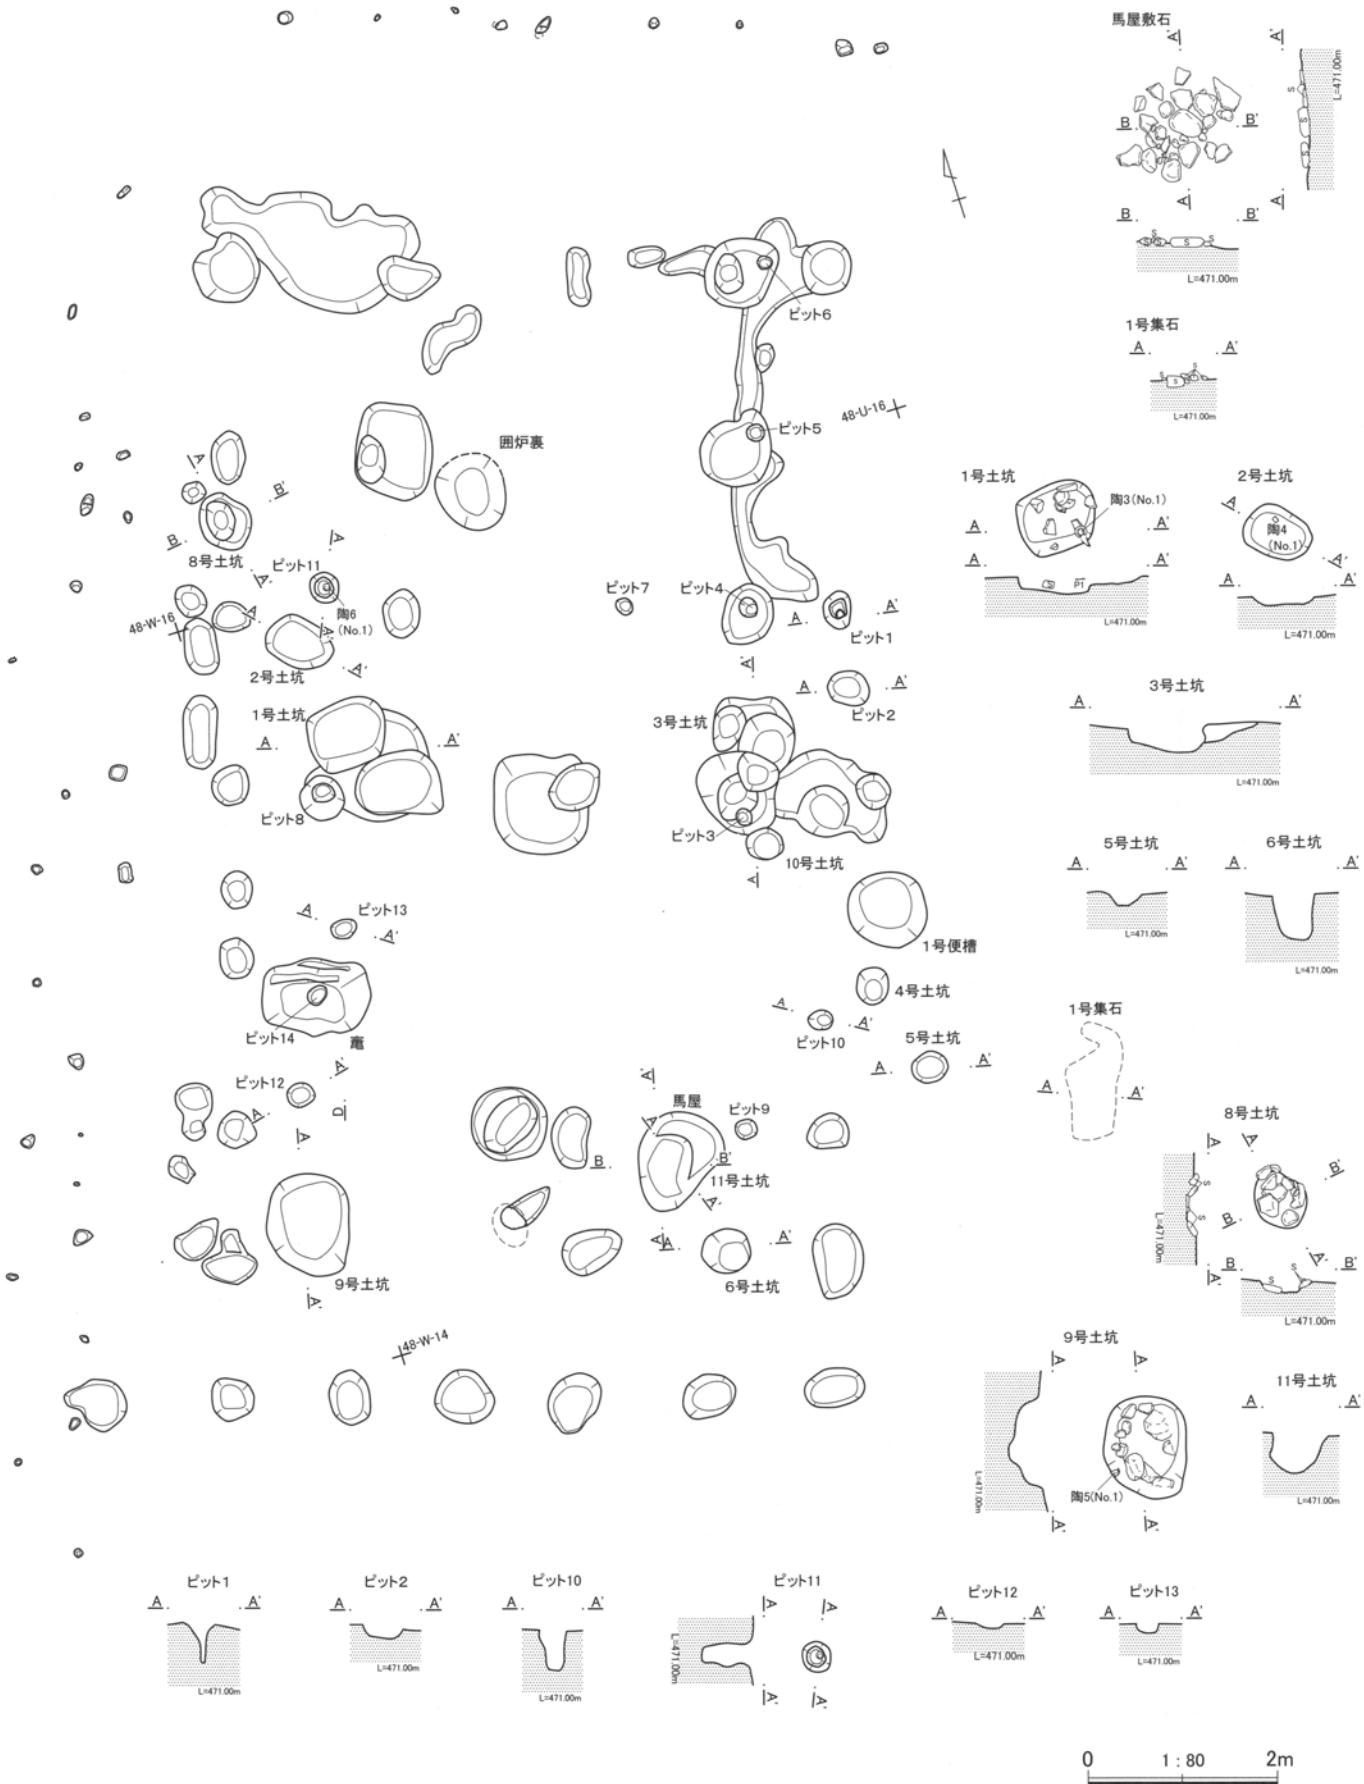
図6 III区1面1号建物掘り方平・断面図(『上郷岡原遺跡(1)』より転載)

筆者の修正案を図8に掲載した。2×7間三面下屋の南北棟である。修正作業は図8上に示した1面1号建物の礎石との照合により始まった。その結果、両建物はほぼ同じ位置に建っていることが判明した。相違点は、8号建物が北側にも下屋を持つことと、梁柱位置が移動している点であった。次に1面1号建物掘り方平面図[図6]との照合である。すると予想を超えて一致する柱穴があった。図8下に示したP○○番号がそれである。これがまさしく、現場着任時に聞いた礎石下で発見された一部空洞化した柱穴だったのだ。1面1号建物掘り方断面図[図6]に掲載されるピット1・10・11を、8号掘立柱建物断面図[図7]柱4、6、25と照合した結果、確認面は20~30cmの高低差があるものの、底面はほぼ同レベルであることがわかった。やはり、8号建物は1面1号建物の前身建物で良かったのである。

本遺跡の特徴は、天明3年段階から中世までを上層から連続的に把握できる点にある。例えば、後述する8号建物は、1面1号建物の前身建物として認定できるのである。しかし、問題は調査担当者の入れ替わりにより生じた。1面1号建物には掘り方調査[図6]があったが、筆者は1面1号建物の掘り方状況図を知らないまま、8号建物を認定した。なぜなら、2面調査面は、1面調査面から重機と人力により約20~30cm掘り下げられていたからである。ただし、1面1号建物の礎石下から空洞化した柱穴が発見された事実は引き継がれており、これが8号建物認定の動機ともなっていた。言い訳になるが、次章のとおり変更が生じてしまったのは、筆者が遺構を連続的に把握できていなかつたためである。ここに認定の断絶が生じている。修正は必然であった。

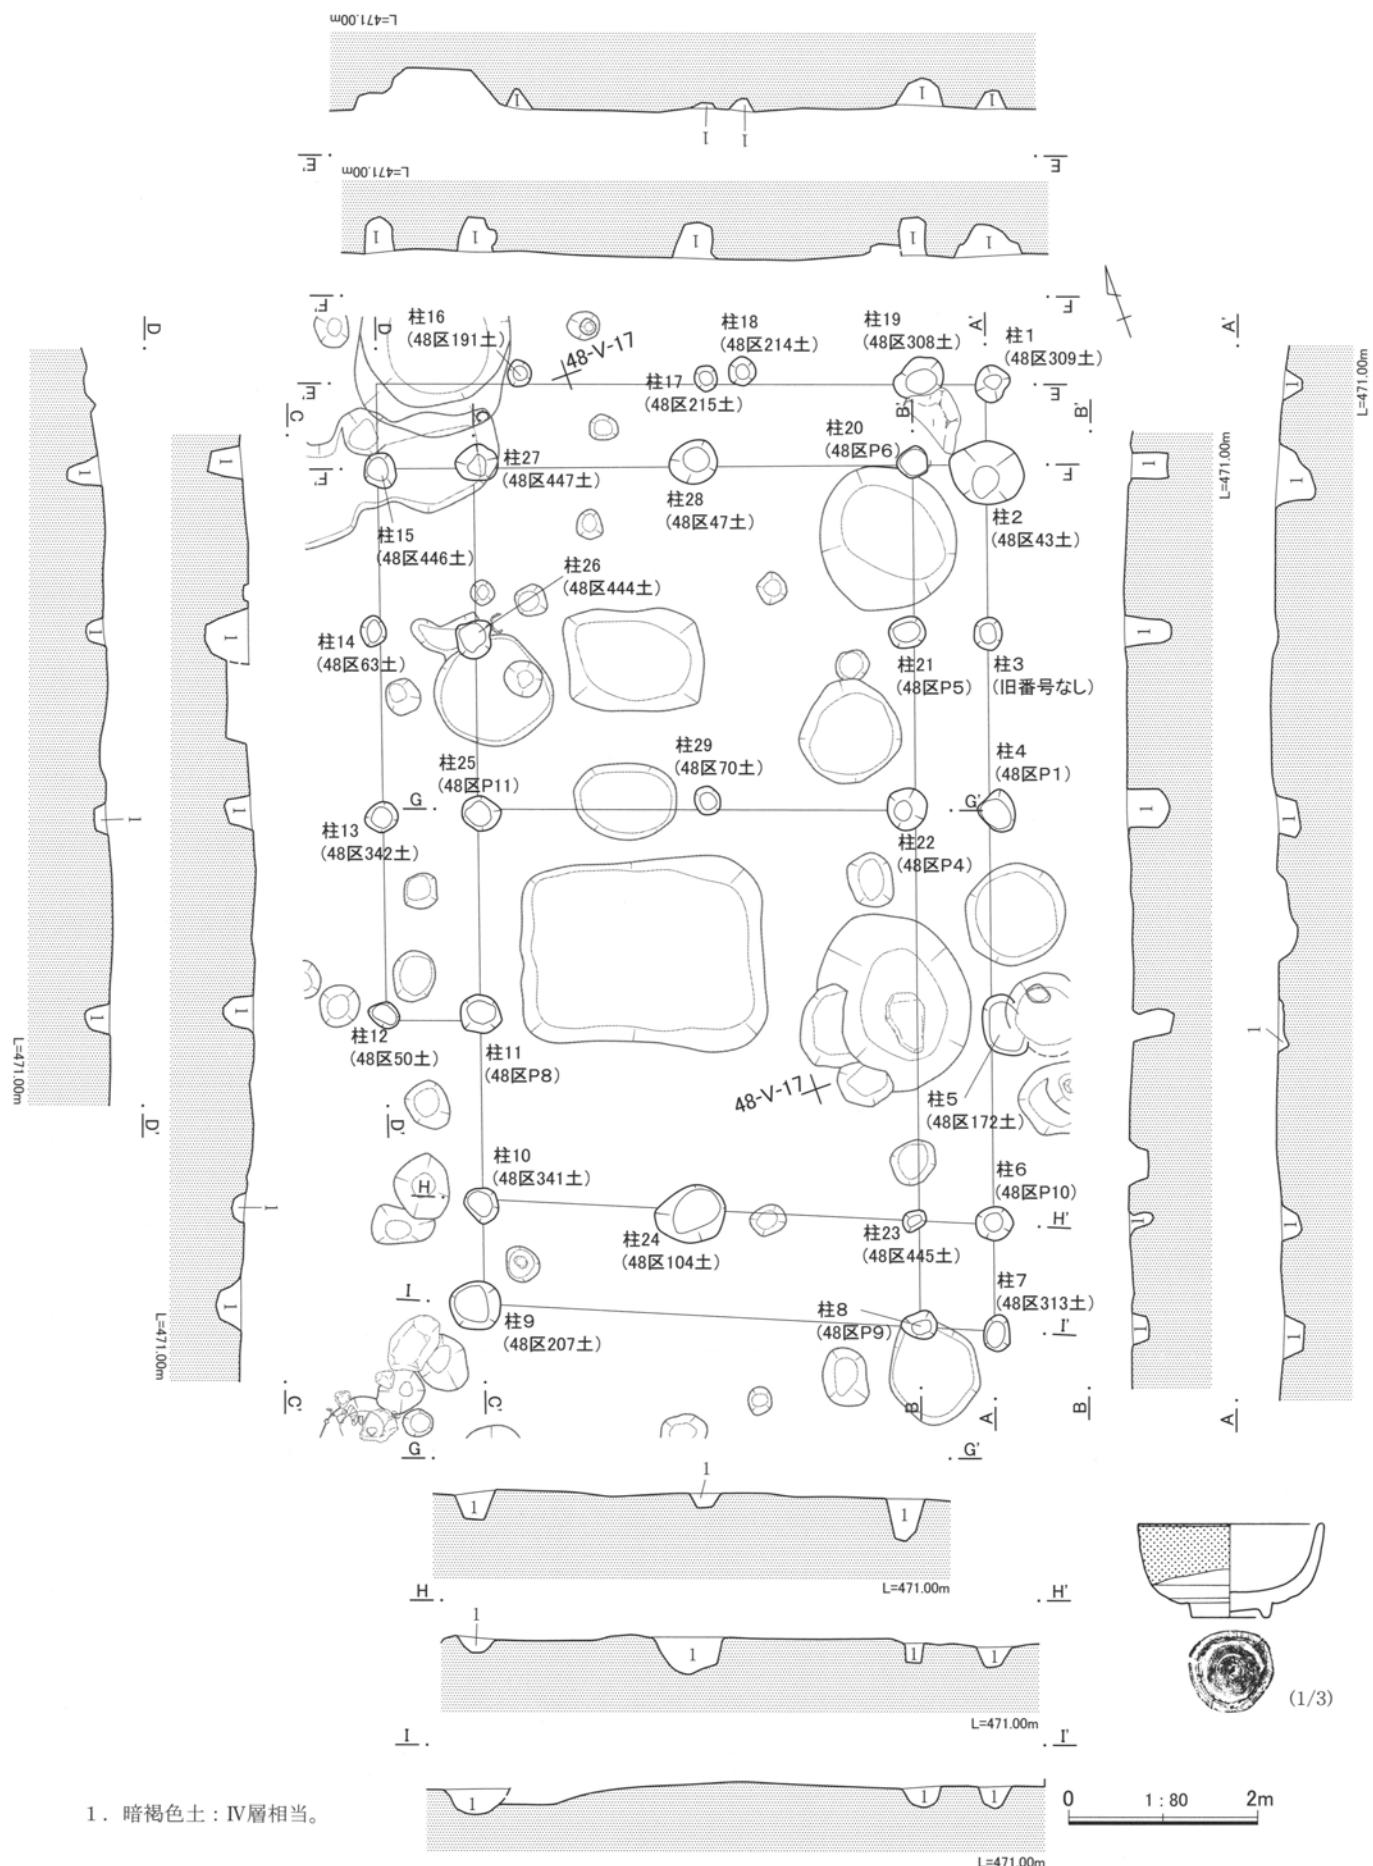
図7 修正前のIII区2面8号掘立柱建物跡平・断面図 (『上郷岡原遺跡(1)』より転載)

報告されている8号建物は、2×4間四面下屋の南北棟となっている[図7]。これは調査時の認定である。重複する建物も3棟あり、特に9号建物は柱筋が一致する部分があり、一棟としてつながるのかという不安もあった。調査段階では縮尺1/80~100の遺構確認図を拡大コ

さて、1面1号建物掘り方ピット11が8号建物の柱穴と同一であることが判明すると、出土遺物により時期が判明することとなる。これは完形の瀬戸戸美濃系小碗[図7]で、『報告書』では18世紀後半~19世紀前半の年代観が与えられている。1面1号建物が天明3年被災であるから、8号建物はそれ以前30年間のうちに建てられたか、廃棄されていた可能性が判明する。

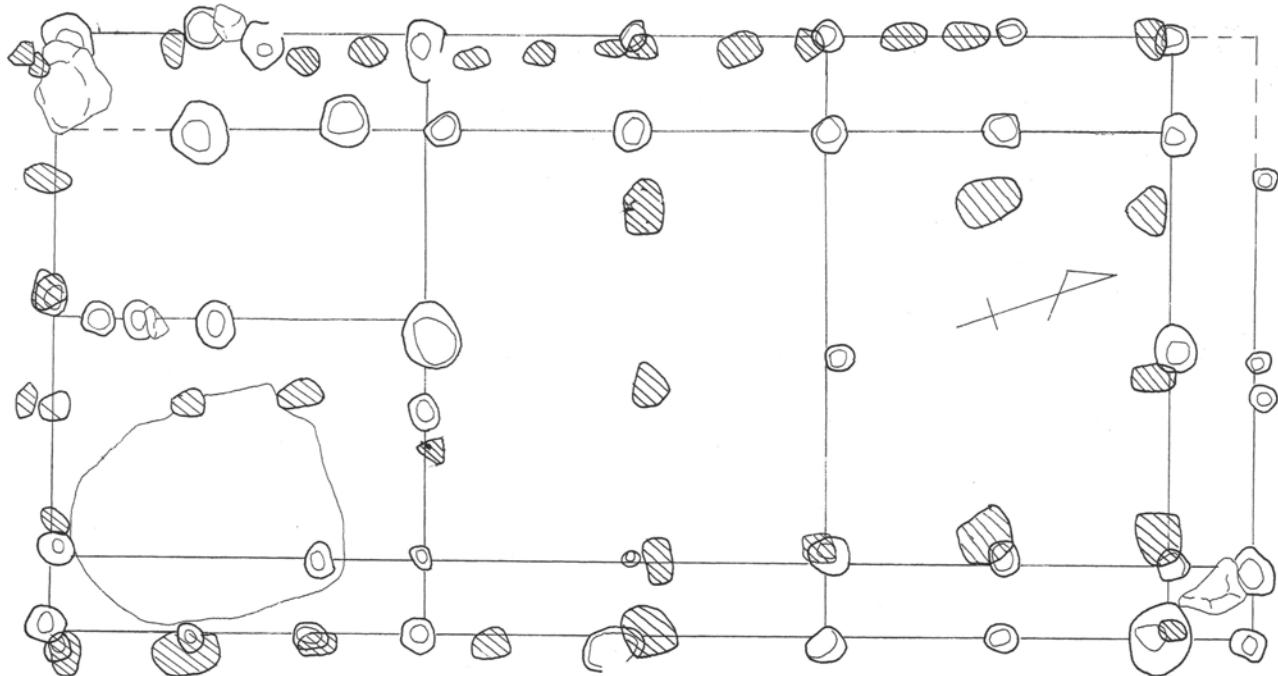
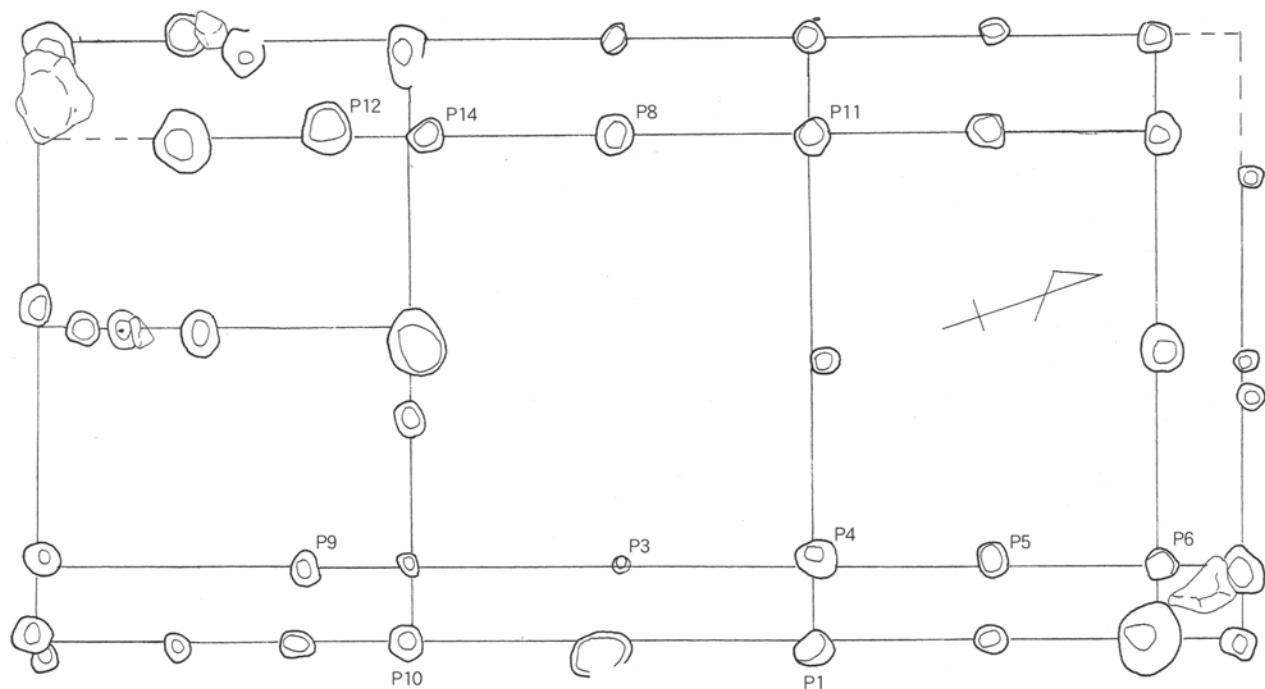
図8 8号掘立柱建物修正図 (1:80)

※斜線は1面1号建物礎石

※P番号は1面1号建物のピット番号

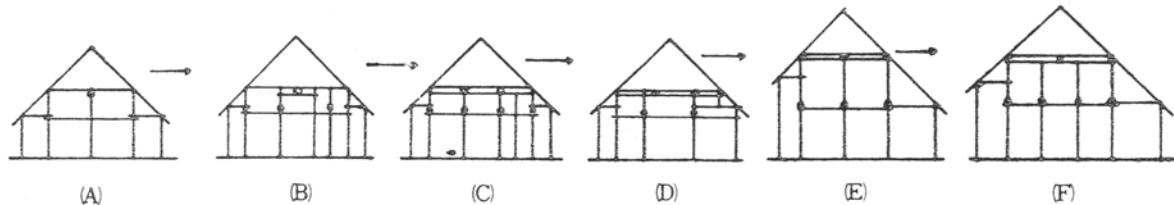
図9 高山村の民家における構造進化の模式図 [桑原(1976)より引用]

が推測される。それは南側の土間部分でも顕著であり、1面1号建物では馬屋部分以外、土間に柱が立っておらず、上屋構造の改良による柱の省略が推測される。このように両建物の構造を比較すると、民家建築研究で知られる成果と合致する構造変化を追うことができる。つまり、図9における(A)から(B)への変化である。桑原稔氏の解説によれば、「(B)は(A)のように上屋を2等分した位置に柱を建てるのではなく、まず上屋を3等分した位置に柱を建てる。そして3等分された上屋裏側の柱間の中央にもう1本柱を建てる。この柱は構造柱というより、チャノマとヘヤ境の間仕切上必要となる柱であるところから、平面計画上の必要性によって設けられた柱とみてよい」[桑原(1976)、p.244]としている。

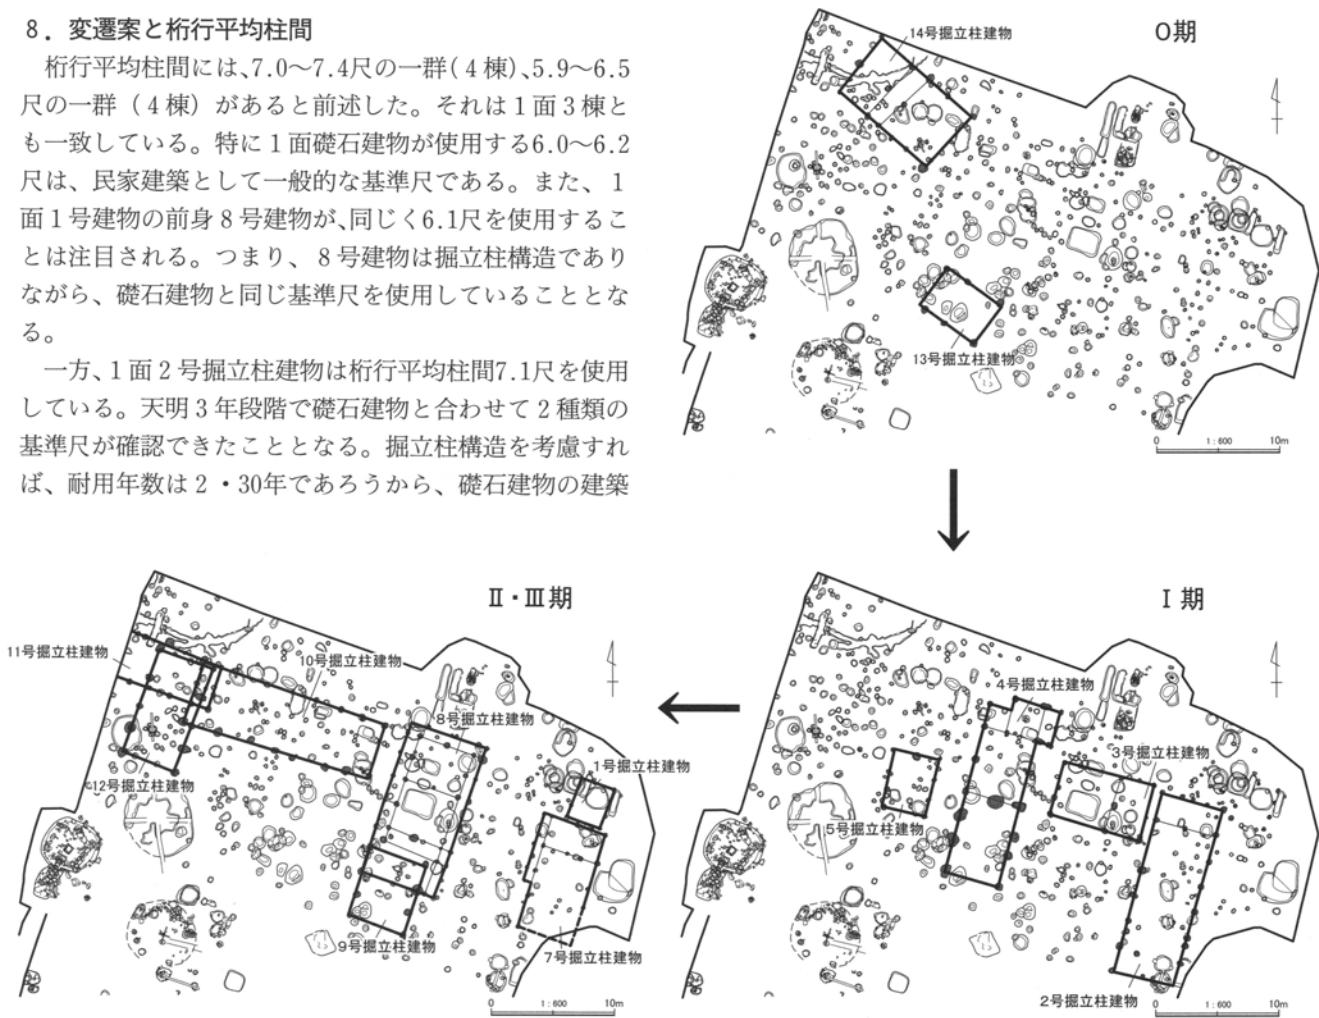
図10 III区2面掘立柱建物の変遷図(『上郷岡原遺跡(1)』より転載、一部修正)

変遷案を整理すれば、その他とした3棟が東西屋敷地段階以前にあり、次いで第1類4棟段階、その後第2類で1・7号建物と10号建物段階、最後に8・(9)号建物と(11)・12号建物段階、更に言えば天明期の1面1・2号(礎石)建物へと続くと言えよう。なお、その他は主軸方位も違っており、検討している屋敷地の範疇には含められない。

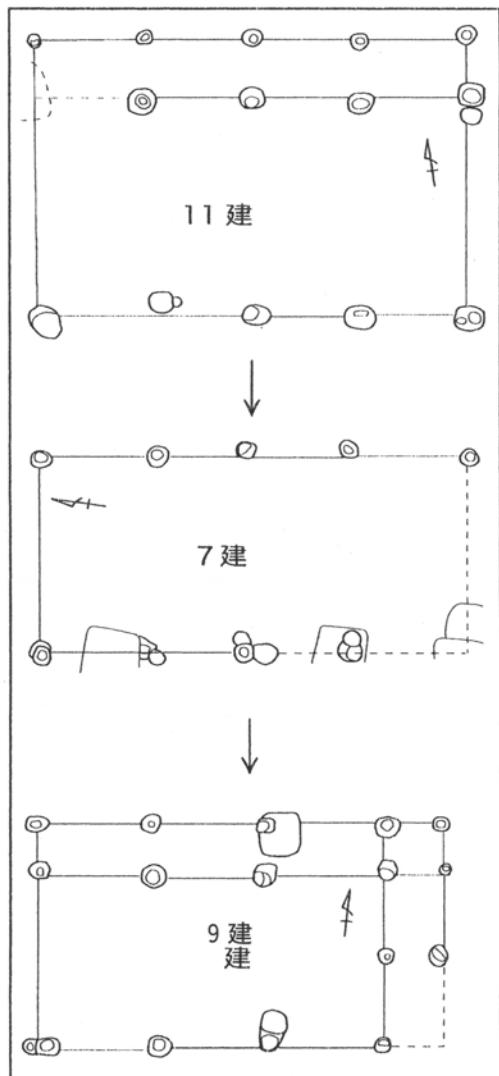
図11 建物間口減少と4間から3間への変遷
 (下植木壱町田遺跡1区建物群)

である（飯森2005）。図11は、もっとも典型的な事例として示した建物変遷例である。この遺跡では時期変遷が9時期程度想定され、うち2期から4期の主屋を例示している。11号建物は、1×4間の東西棟の1面下屋で、桁行は約8.68m、桁行平均柱間は約2.17mであった。ついで7号建物は、1×4間の南北棟で、桁行は約8.44m、桁行平均柱間は約2.11mと微妙に縮小していることがわかる。図はないが、続く9号建物は1×3間の東西棟で、桁行は約7.15m、桁行平均柱間は約2.383mとなっている。最後に9号建物は、2×3間の東西棟の2面下屋で、桁行は約6.91m、桁行平均柱間は約2.303mとなっている。全体規模は4時期連続で減少しているが、桁行平均柱間だけが、逆に一旦増加している。表面上は広規格に構造変化したように見える。これを「見かけ上」と筆者は名付けている。何のことではなく、桁行が減少したため、桁側の柱数を減らし、桁行4間から3間にへと変更したことにより、桁行平均柱間が増加したと考えたのである。重要なことは、建物規模はずっと縮小していることで、言い換えれば建物が消耗していく状況を示していると考えた。だから、建物は建て替えられていても、材料は同じではないか。つまり、材料は再利用されて行くなかで、寸法が短くなったと考えたのである。ところで、この遺跡では6期めで、主屋の桁行が約7.795mと増加し、桁行も4間に戻り、桁行平均柱間は約1.98mと減少している。この現象を見かけでなく、本来の建物更新と考え、画期と考えることとしたのである。
