群馬県玉村町福島飯塚遺跡における 中世掘立柱建物の検討

飯 森 康 広

(公財)群馬県埋蔵文化財調査事業団

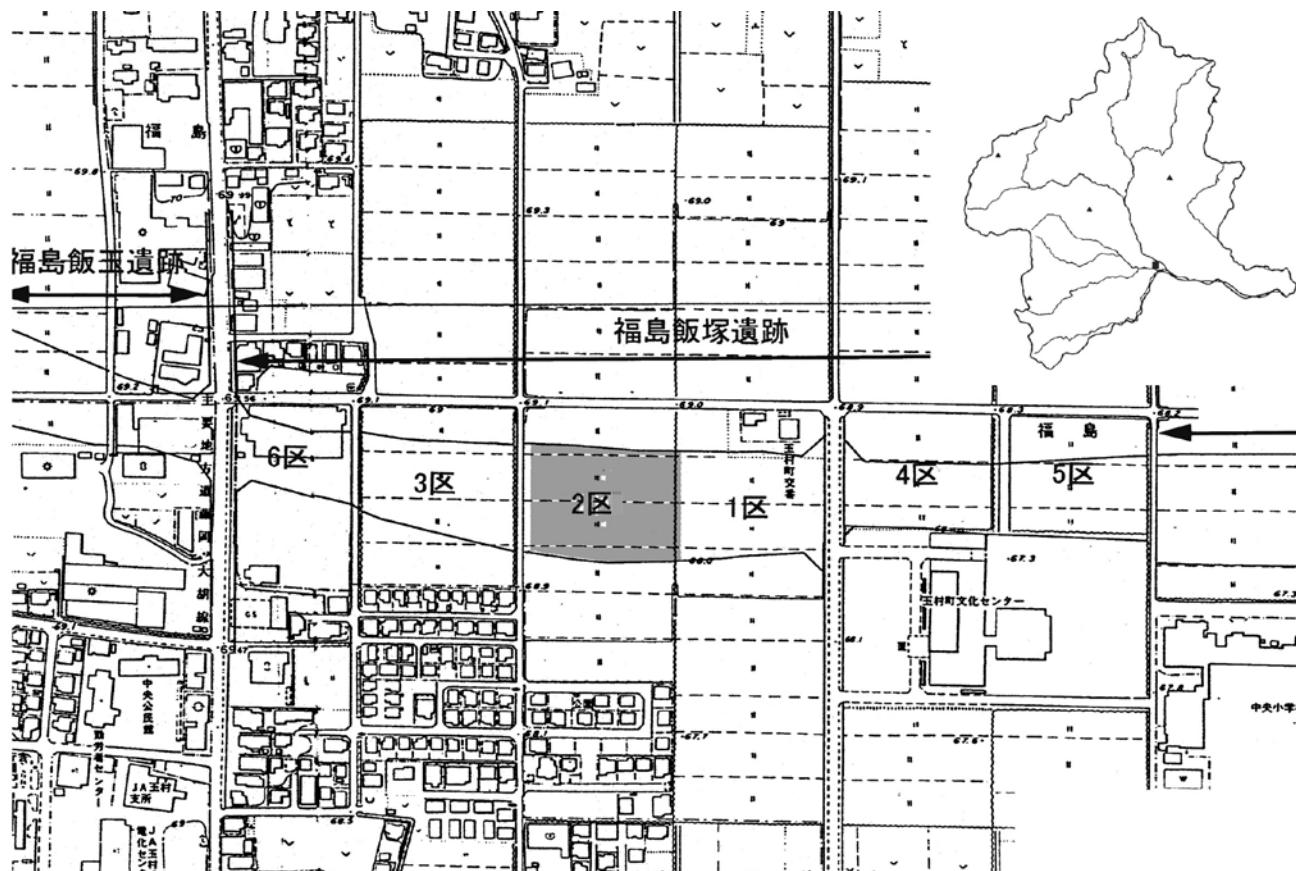
図1 福島飯塚遺跡調査区画全体図

中世屋敷が調査されたのは 2 区である（図 1）。文献 1 は、屋敷内で 2 ~ 4、7 ~ 17 号掘立柱建物（以下、建物と略す）計 14 棟を掲載している。記載によれば、それらはすべて現場調査段階で認定されたものである。その位置関係や形態は、図 3 のとおりである。しかし、筆者の検討によれば、8・15 ~ 17 号建物の 4 棟は、柱穴の配置に無理があり、あわせて同じピットにより、筆者は別の建物を認定できたため、不採用として欠番扱いとする。また、3・4・7・9・12 号建物には下屋を追加し、13 号建物の場合は大幅にピットを入れ替えることとした。略図は図 4 ~ 7 に示したが、表 1 に使用

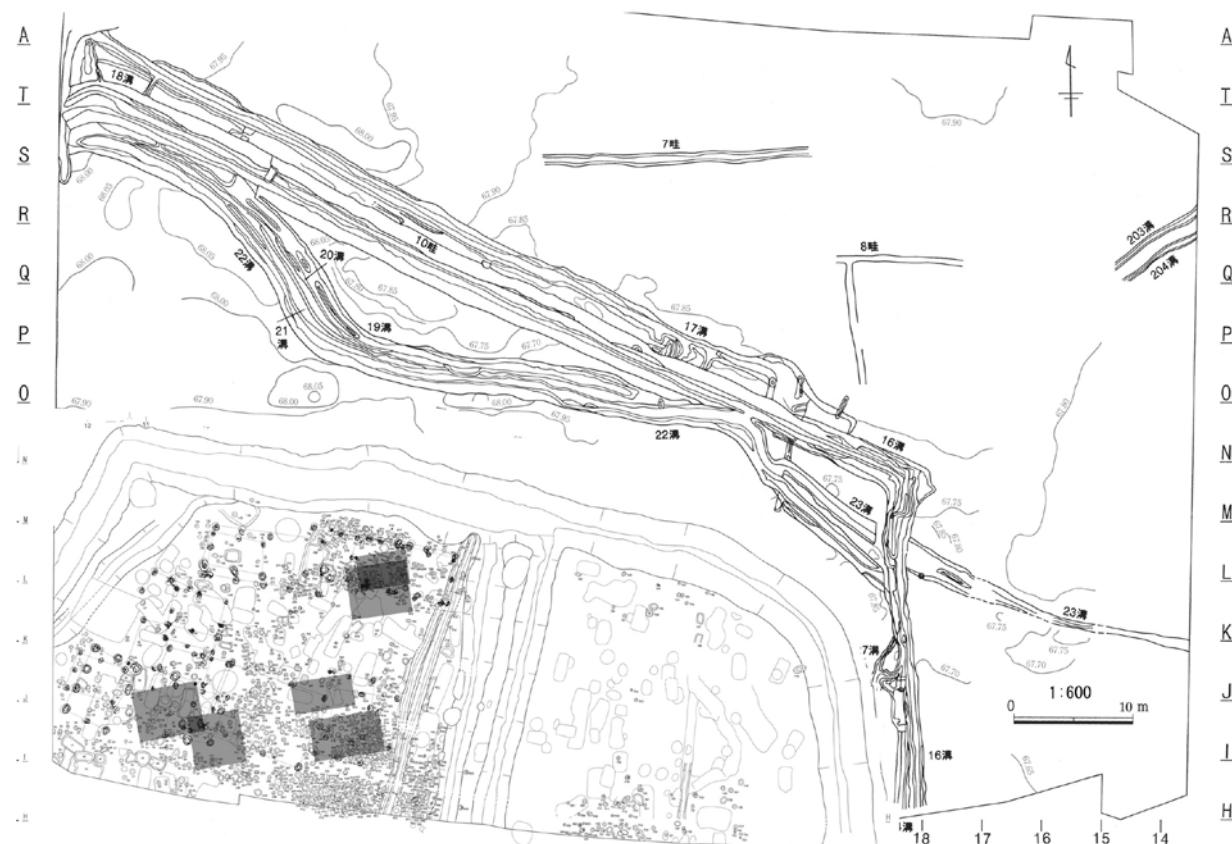
図2 2区北側3面溝群と7類の建物群

6・7類の建物は、以上の溝とは走向方位が異なり、48号溝とも一致していない。これらは、同じ中世屋敷内の範疇では捉えにくい一群と考えられる。参考として図2では、7類の建物群と、調査区北半部に3面の溝を合成した。もちろん、確実ではないが、可能性の一つではある。これらの溝は、報告で1つ上位の調査面として扱われているが、4面にあたる中世屋敷との関連も想定されている。方形に区画する状況も窺え、なかでも16号溝は図8に掲載した板碑など、中世遺物が比較的多く出土している。

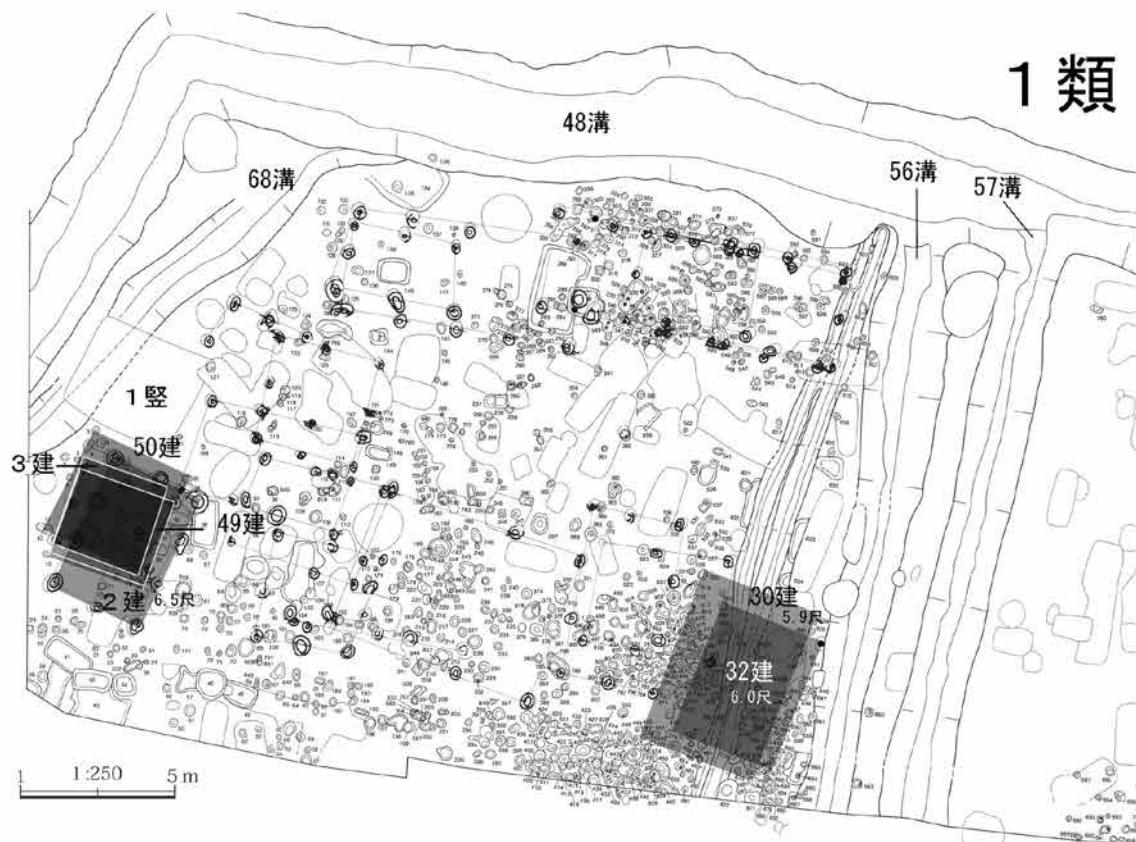
図4 1類の建物群

さて、この 10 棟に加えて、本稿では 18 ~ 53 号建物まで計 36 棟を追加認定した。これにより、屋敷内には 46 棟の建物が営まれたこととなる。これらの建物は、主軸方位に違いがあり、7 種類に分類することができる。詳細は表 1 のとおりである。概略を示せば、6 類がほぼ真北を主軸及びその直交方向とし（以下同じ）、1 類は東へ 27 度以下で、7 類では逆に西へ 11 度以下傾く、38 度の開きを 7 つに分類している（詳細は表 1 下段参照）。これらに分類される一群は、配置良く分布しており、ほぼ同時性を示すと理解できる。

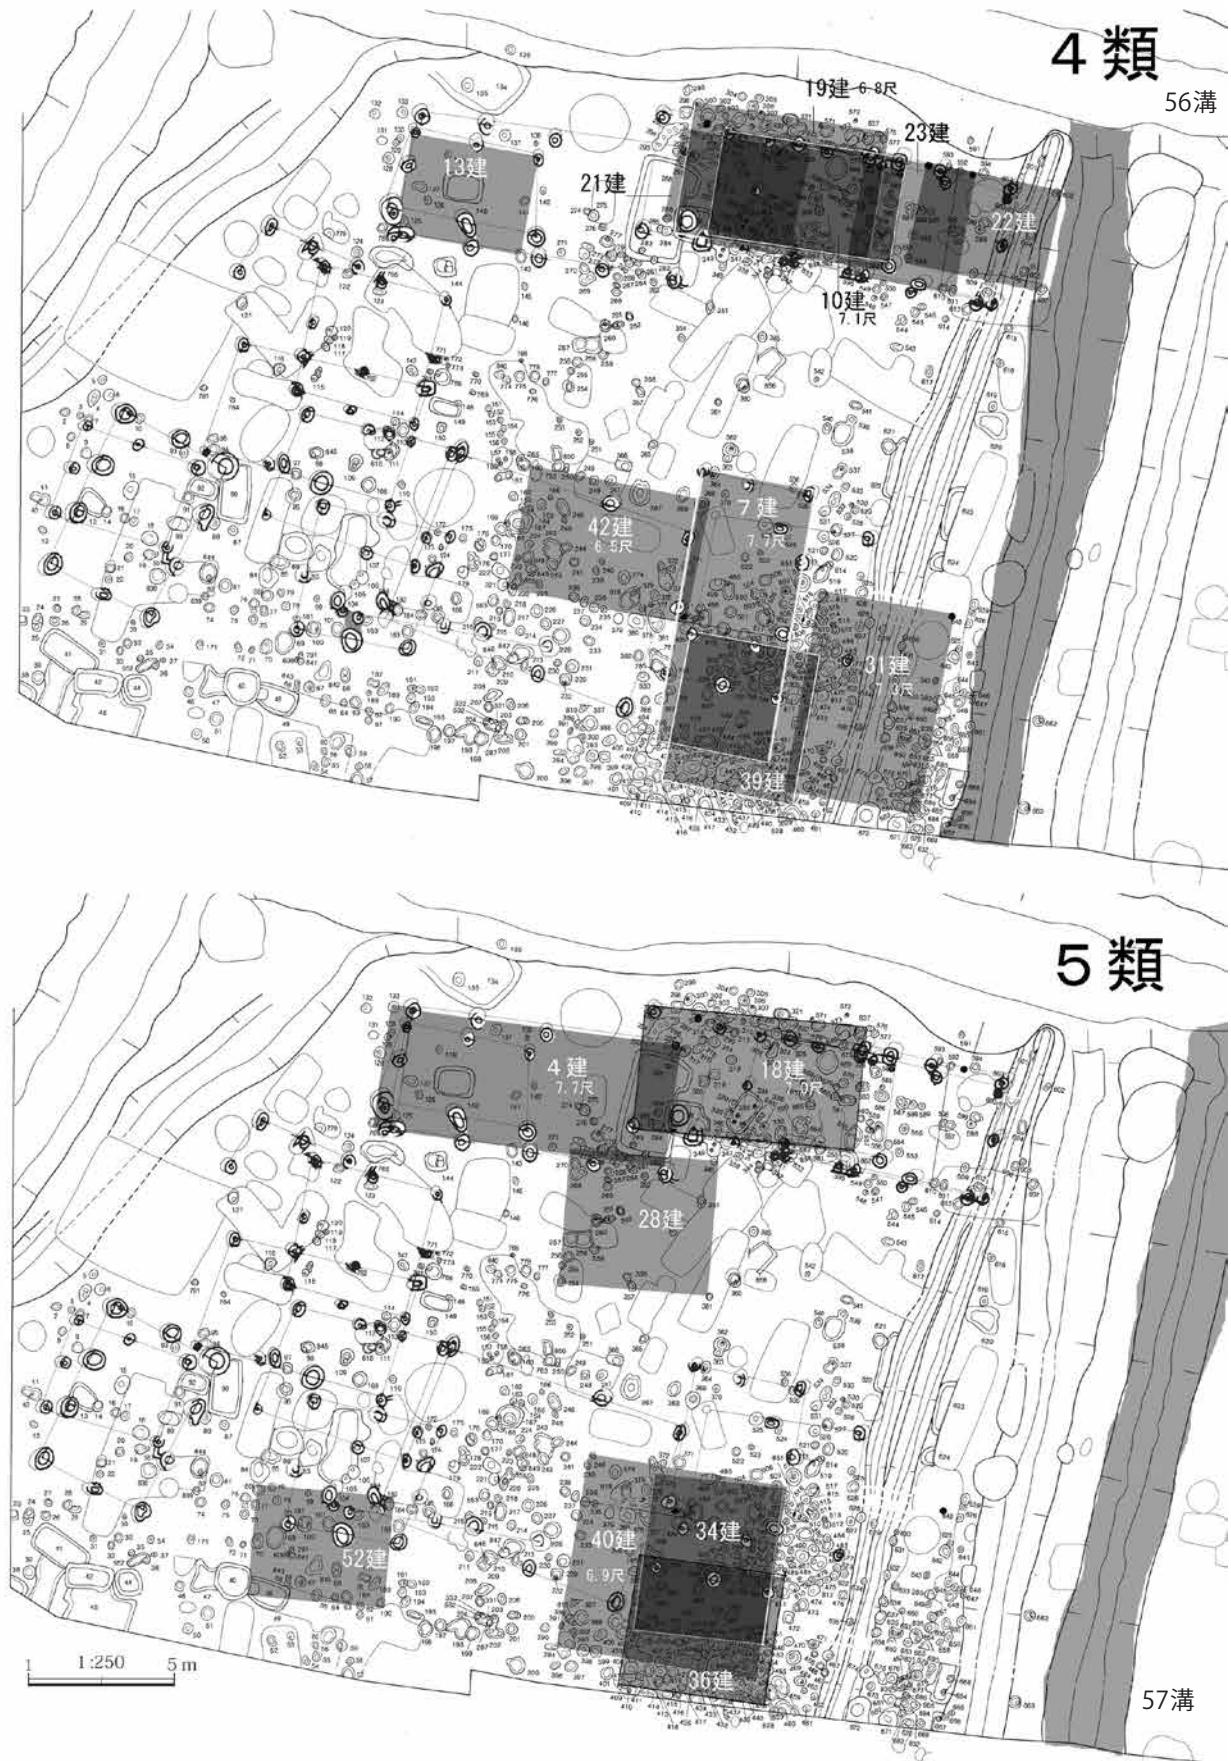
図6 4・5類の建物群

こうした状況下で、4・5 類の建物の配置をみると、56 号溝と走向方位が一致していることが判明する。建物群の変遷からすれば、69・70 号溝 → 56 号溝と考えて良いだろう。しかし、22 号建物だけは、56 号溝と重複し新旧関係は不明である。一つの可能性とすれば、56 号溝と 57 号溝とで、区画溝が切り替わる展開も想像できる。つまり、56 号溝と 4 類建物という並存関係と、4 類段階で区画溝が 56 号溝から 57 号溝へと切り替わ

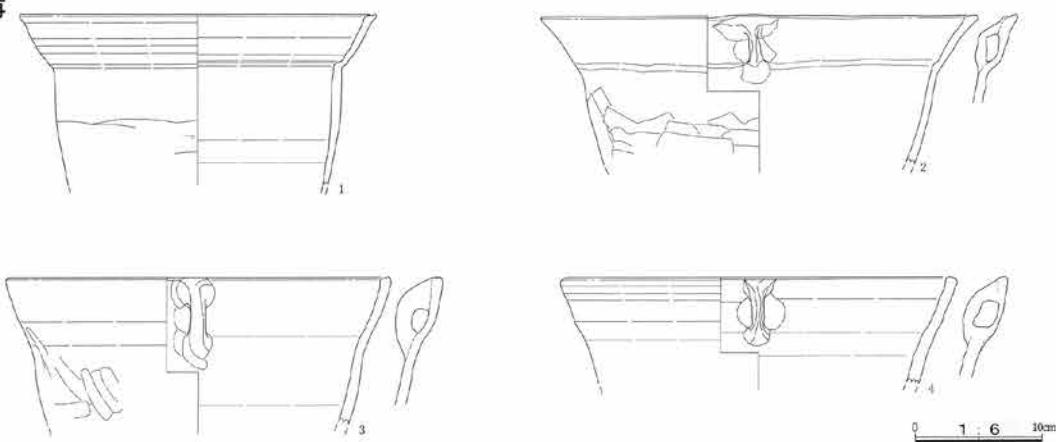
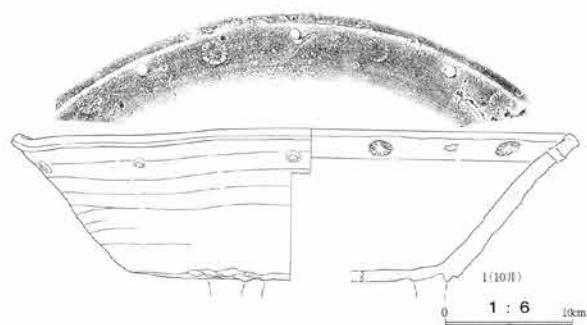
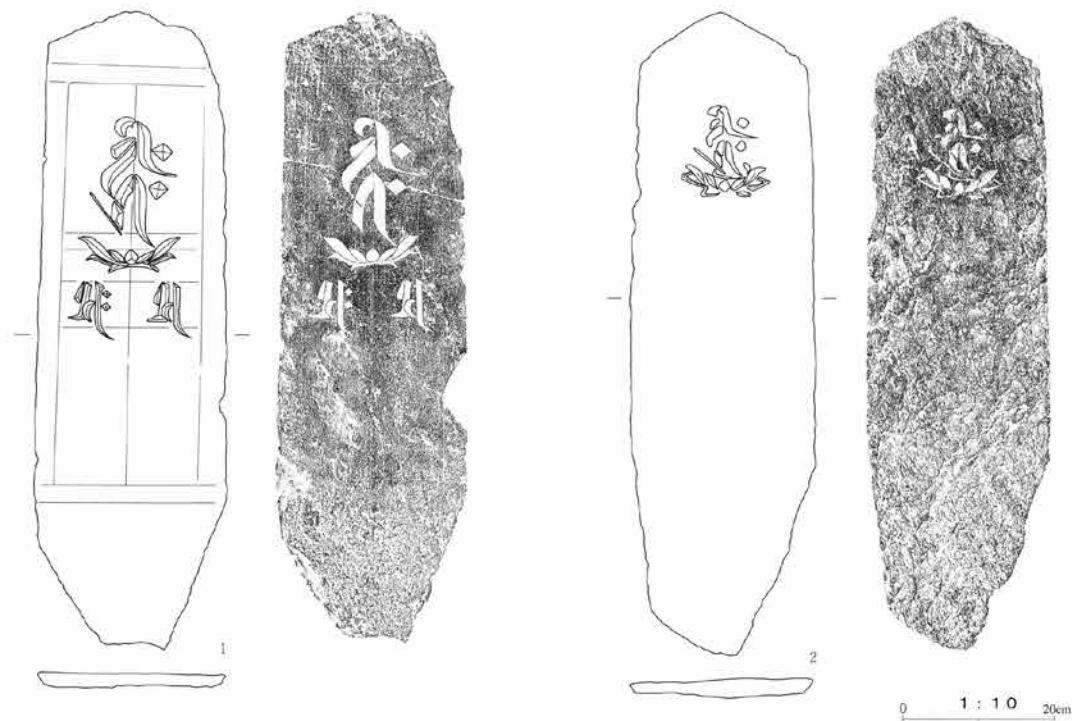
図8 主な出土遺物

図8に主な出土遺物を示した。掲載されている遺物量は少なく⁴⁾、屋敷年代を考えることは難しいが、56号溝からやや大片の在地系の内耳土器が出土している。内耳土器にはやや年代幅があり、56号溝3・4は器壁が厚く、口縁部の屈曲が少ないとから、秋本編年（秋本2005、以下同じ）のB群にあたり、15世紀前半と考えられる。一方、同2は器壁が薄く、口縁部の屈曲が著しくなり、内面に強い稜と段を持つ。口縁端部は外側へ尖り気味に突きだし、内側はやや斜めに下がる。この特徴は秋本編年のC1群～C2群であり、15世紀後半から16世紀初頭となるだろう。また、同1は同2に比べ、体部が直線的に立ち上がり、口縁部屈曲部内側の段が強く、口縁端部が外側に張り出す。図では上面が凹むが、実物はそれほど顕著ではない。しかし、特徴から秋本編年のD2群に近いことから、16世紀後半となる可能性も考えられる。56号溝は前述のとおり、建物分類の4類を区画すると考えられることから、建物群でも後代に位置づけられる。出土遺物が遺構年代に下限を示しているとすれば、16世紀後半頃と考えられるだろう。

なお、16号溝については既に記したとおり、屋敷の区画とは離れ、同じには扱えない。しかも、こうした板碑の完形品は、遺構への混入ではなく、石材として再利用されたものが多いことも注意したい。

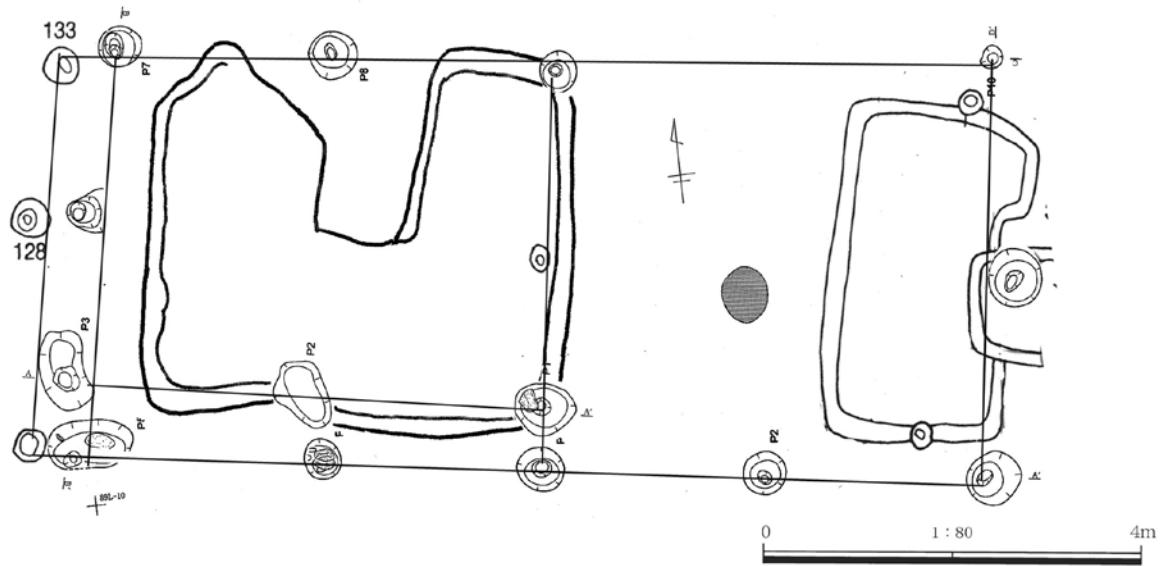
図9 4号掘立柱建物平面図

構造上注目されるのが、5類の4号建物である。この建物は柱穴を加えるなどして、文献1所載図を変更したので、図9を提示する。屋敷全体を通じて、この部分に同種の規模を持つ建物はなく、この建物はやや異例なものと見なされよう。

一見してわかることがあるが、間仕切りが多い建物である。内部に皿形の土坑を伴っている。しかも、この土坑と間仕切りは良く一致している。こうした形態は、馬小屋と考えられる。東1間の方形の落ち込みは、やや軸方位が違い、若干外にはみ出す。別の建物分類で、この落ち込みを覆う建物はないが、二本柱を持つ竪穴状遺構にも見える。別と考えれば、西側2間が馬小屋で、東側2間がイロリを中心に設けた居室となる。ここでは馬が2頭から3頭飼われたと考えれば、屋敷の居住者が常時数頭の馬を抱えている階層であることとなる。

中央北寄りには、ともに長方形の140号ピット、144号土坑がある。5類の4号建物の場合は、図9のとおり、土坑というより馬屋内の凹みであろうが、内部施設がある。6類の48号建物の北西隅は南北方向で長方形の90号ピットがある。7類の41号建物の中央東寄りには南北方向の158号土坑がある。以上の土坑、ピットは、すべて皿状ではなく、やや深く掘り込まれている。建物の中央部か、端部かという立地の違いはあるが、各分類ごとに1棟程度は存在し、2棟以上ある例は少ない。つまり、土坑は建物に必要というよりも、屋敷内に1つ程度必要な屋内施設で、屋外の土坑とは別の機能を持つといえよう。その機能の詳細は、不明である。

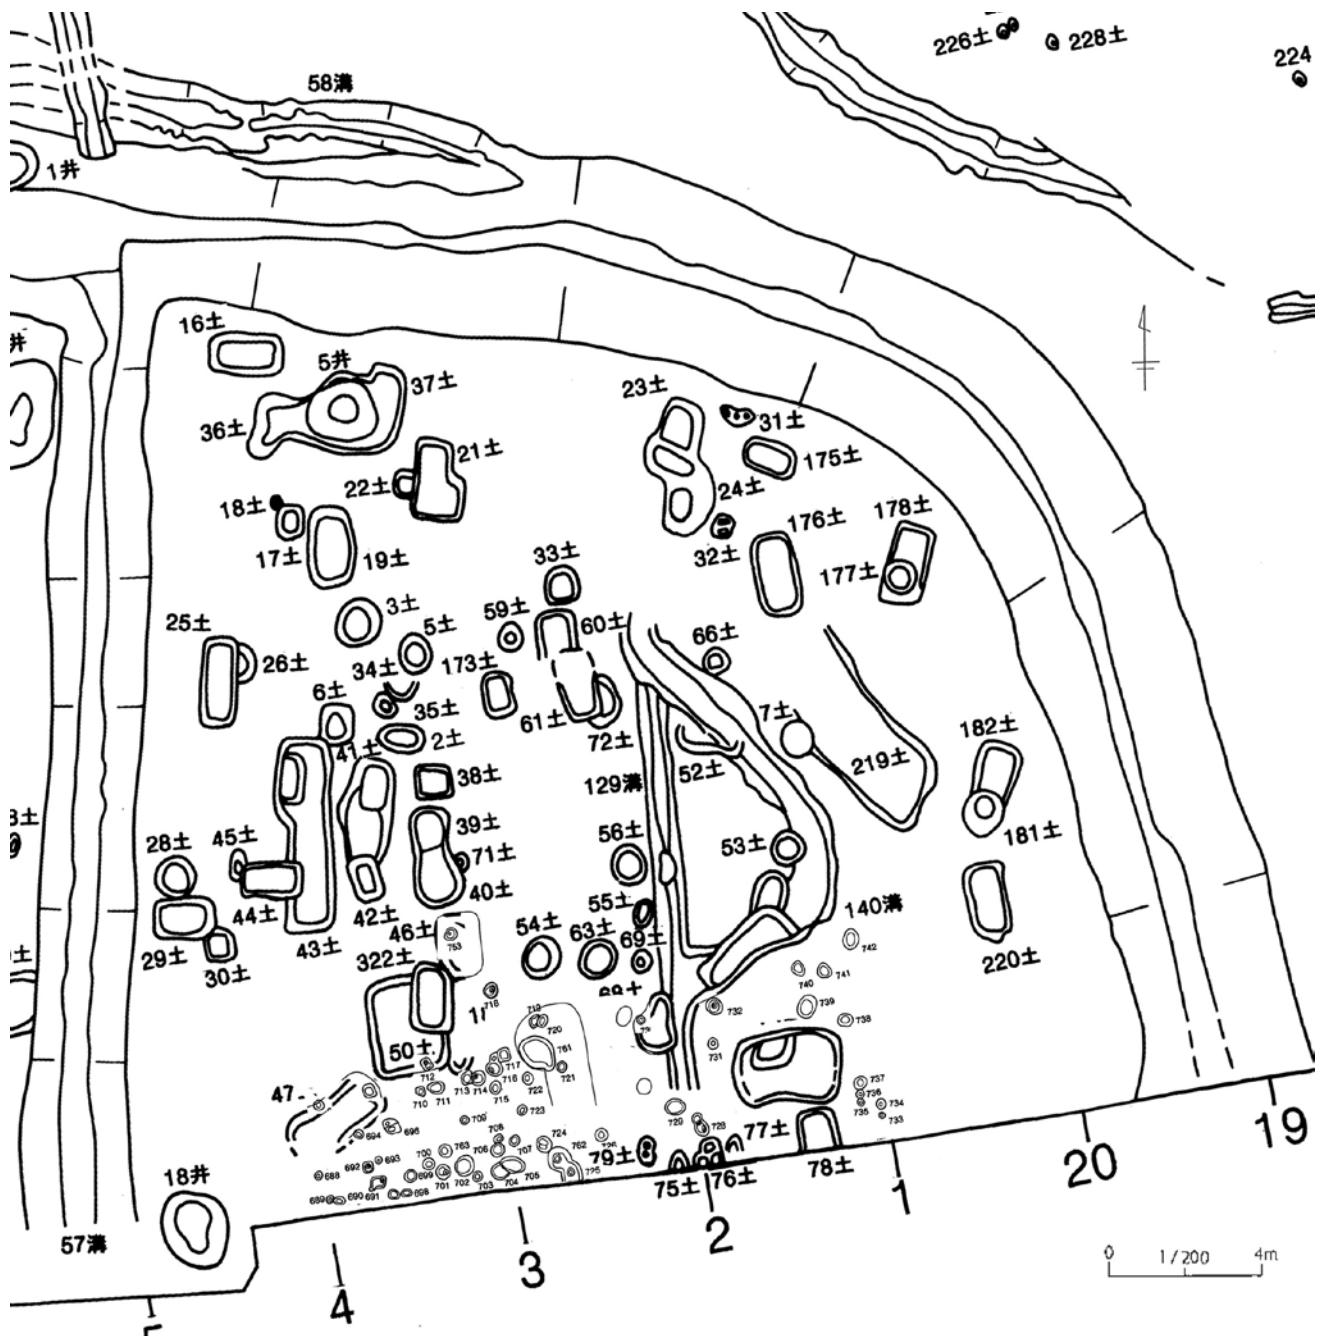
図 10 東区画詳細図 (文献 1 より編集合成)

これまで触れてこなかったが、この屋敷の特徴として、北半部に土坑が多量に分布していることがある。特に中央から東端は建物が少なく、土坑は建物に関係なく単独で営まれていたものが多い。ただし、それらの主軸方位は東に傾くものが多く、1類の建物群と一致することがわかる。1類段階は建物数は6棟と他と変わらないが、南半部東西端に偏在して主屋もなく、屋敷の1時期を構成するには貧弱に思えた。しかし、北側に土坑群が多く存在することを加味すれば、南側に居住空間が広がっていることも考えられる。また、図10でわかるとおり、屋敷の東区画は北側に土坑群、南端がピット群に分かれしており、1段階も同様であったとすれば、屋敷内部の一段階として、土坑が卓越する構成であったことも考えられよう。
