第1章 調査の経過

第2章 検出された遺構

第5章 まとめ

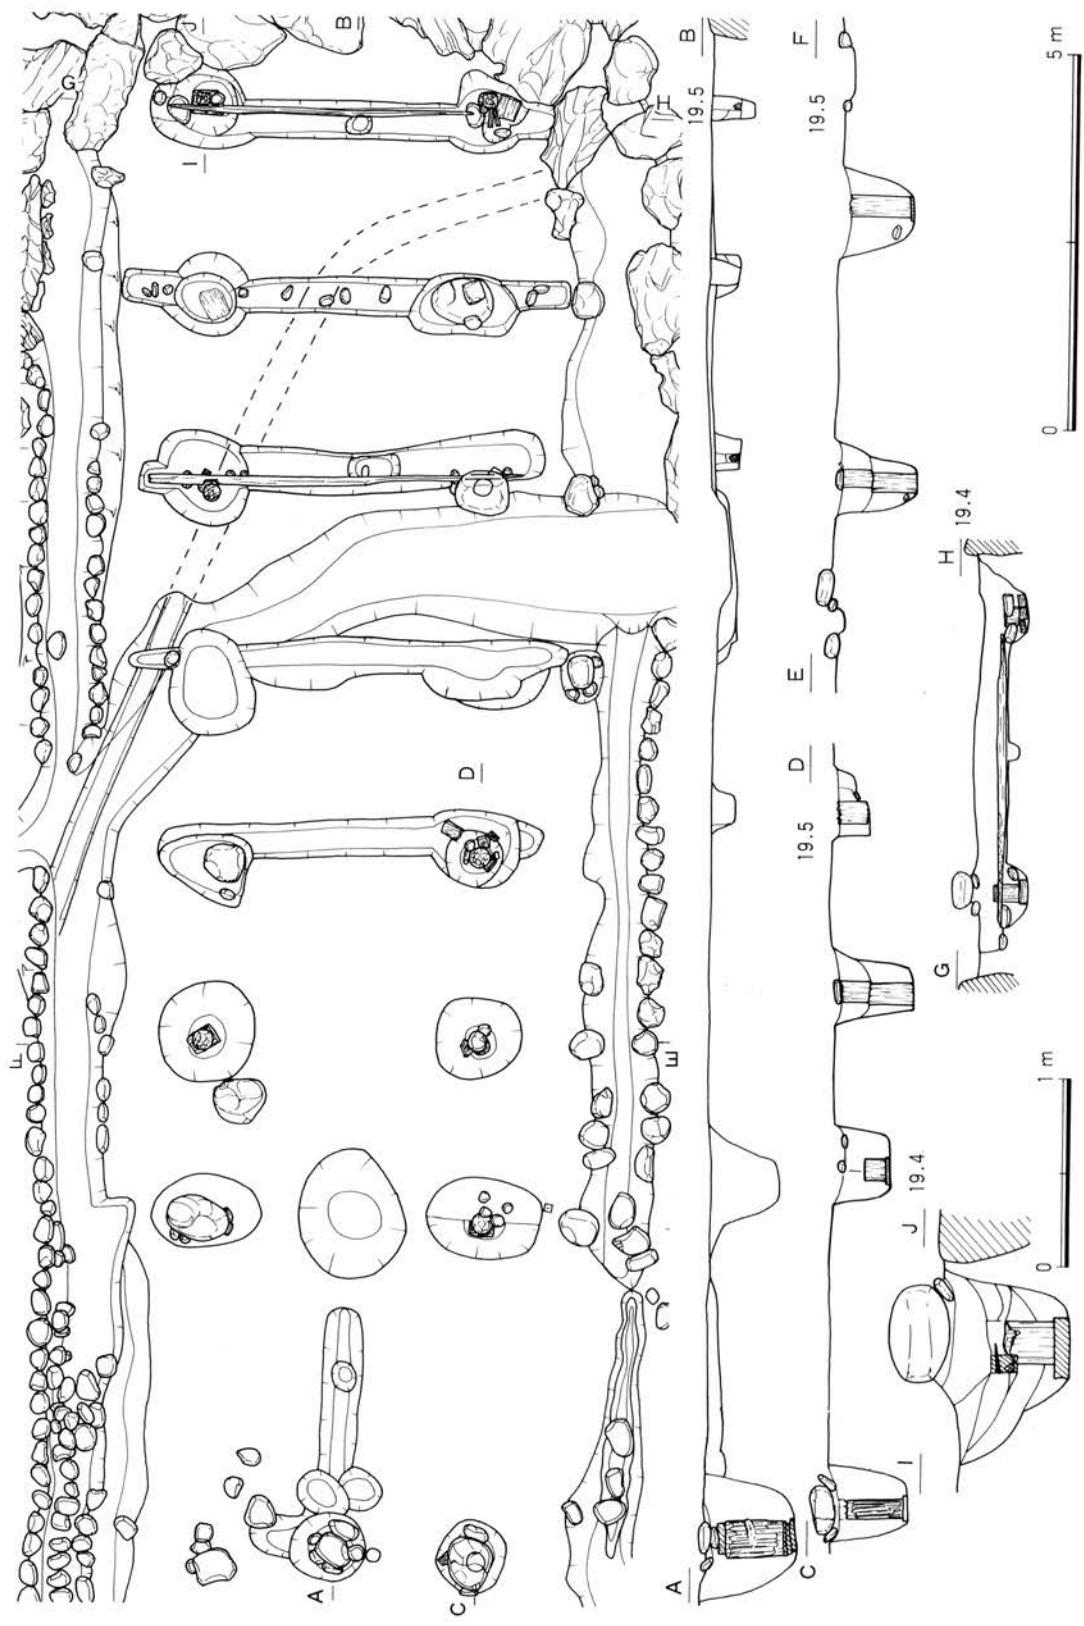
図3 翼廊・翼底先端部 I・II期遺構図

さらに中門から2間目以東では、確認した円柱と角柱の掘立柱柱根に添う形で、幅約40cm、深さ約40cm、長さ約5m40cmの断面箱形の溝状の掘方を検出した。この掘方に据えて、梁行方向（礎石31・32、33・34、35・36、37・38、39・40の間）の地中に遺存する縦18cm、横9cmの断面長方形で長さ約5mの横木を検出した。

横木と掘方は合計5個所（翼廊の先端部4間）で確認されている。平行関係にある4間の横木の間隔はそれぞれ2440mmである。

礎石40の下に遺存する角柱には、断面凸形にはぞを切り、横木にも凹形のほぞを切ってそれぞれを組み合わせ、長さ約18cmの角釘で打ち付けていた状況が確認された。礎石36・39でも角釘が出土していることから、横木と掘立柱はほぞによって組み合わされて釘で固定されていたと思われる。

この横木の下に、径30cm大の川原石状の安山岩が間隔は不規則ながら敷かれているのを検出した。おそらく横木の水平を保つ為に入れられたものと考えられる。この安山岩を横木と掘立柱が共有している掘方（礎石36）が認められ、さらに横木にⅠ期の瓦が差し込まれているところから、この横木と掘立柱はⅡ期の建物に伴うものと思われる。桁行方向では横木及び横木の掘方は検出されなかった。

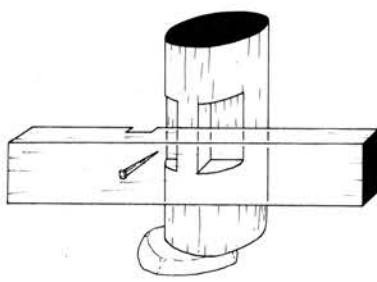
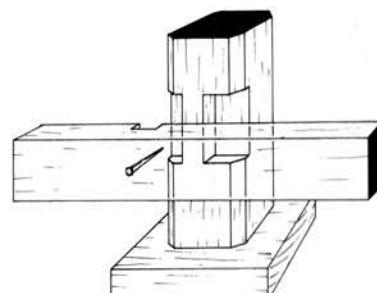
図4 掘立柱・横木組合模式図

横木は、礎石39・40下の角柱の西側に添って据えられていた1本を除き、他の4本はすべて円柱の東側に据えられていた。

礎石N.31~38下

礎石N.39~40下

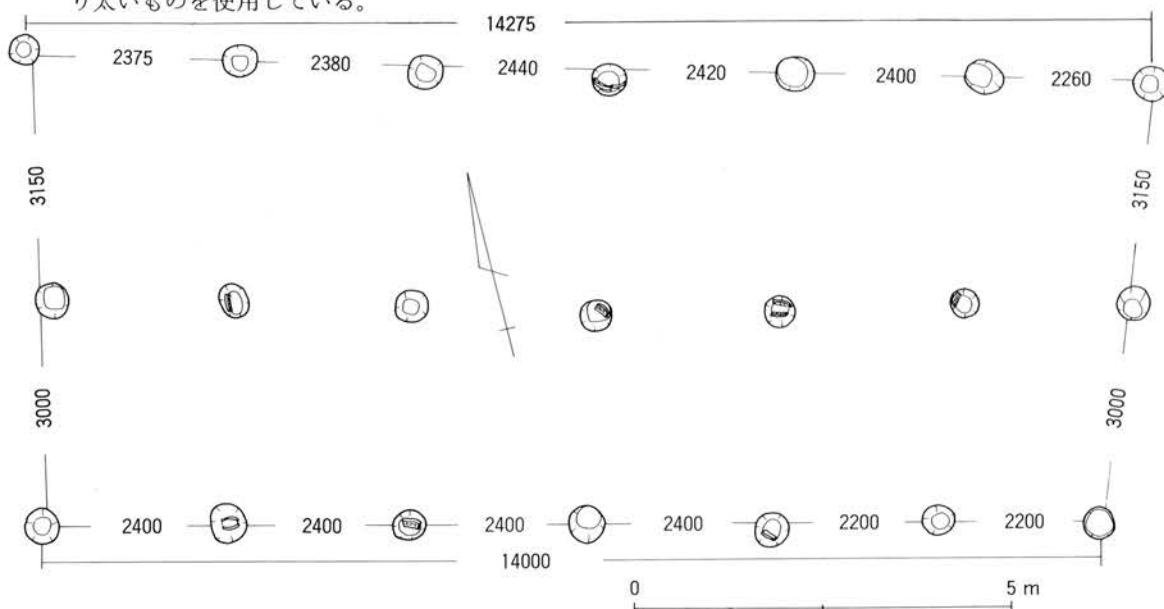
図5 中門~5溝付近検出建物

地山面を掘り込んだ一辺30cmの方形の掘方を持つ、梁行2間、桁行6間の掘立柱による総柱建物を検出した。

梁行2間、6150mmの柱間はそれぞれ3150mm、3000mmである。桁行6間、14275mmの柱間はそれぞれ2375mm、2380mm、2440mm、2420mm、2400mm、2260mmである。

柱根は遺存していなかったが、ほとんどの掘方で壁にI期の瓦を垂直に差し込んで柱の根固めとしとていた。

I期の瓦を根固めとして使っていること、II期の翼廊の遺構である横木の掘方に掘立柱掘方が切られていることから、この建物は寛元、宝治年間の修理時に係わるものと考えられる。

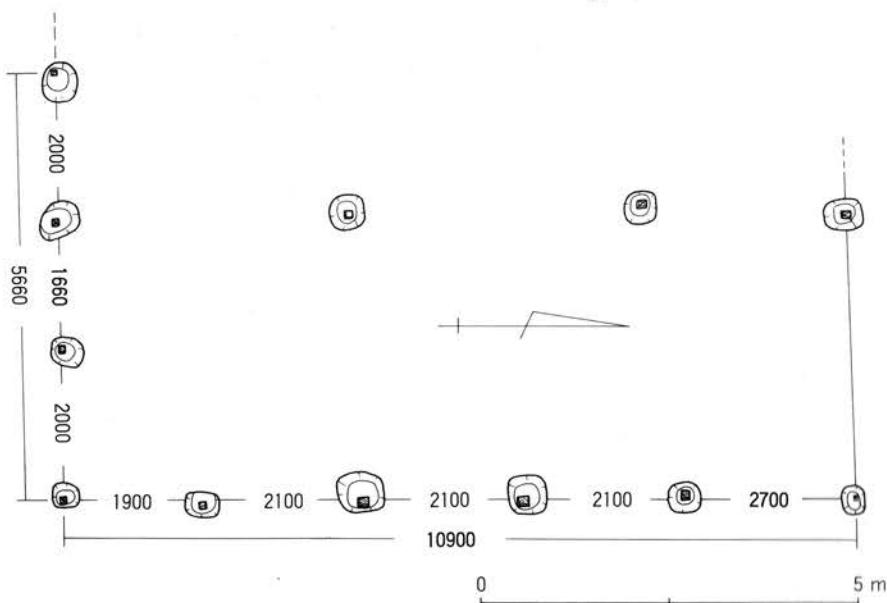
図6 瓦積み下検出建物

溝6と翼廊に挟まれた地域に遺存する瓦積み面と土丹地業層下から、II期の砂利面を掘り込んだ掘方を持つ柱根が遺存する掘立柱を東西3間以上、南北5間検出した。東西方向の柱間は5660mmで、それぞれ2000mm、1660mm、2000mmである。南北方向の柱間は10900mmで、それぞれ2700mm、2100mm、2100mm、2100mm、1900mmである。池に面する東辺の柱列の内、中の2間分の角柱は一辺18cmと他より太いものを使用している。

Ⅱ期の砂利面を切っていること、Ⅲ期の瓦積み面の下で検出したことから、Ⅱ期の範囲内の遺構と考えられる。

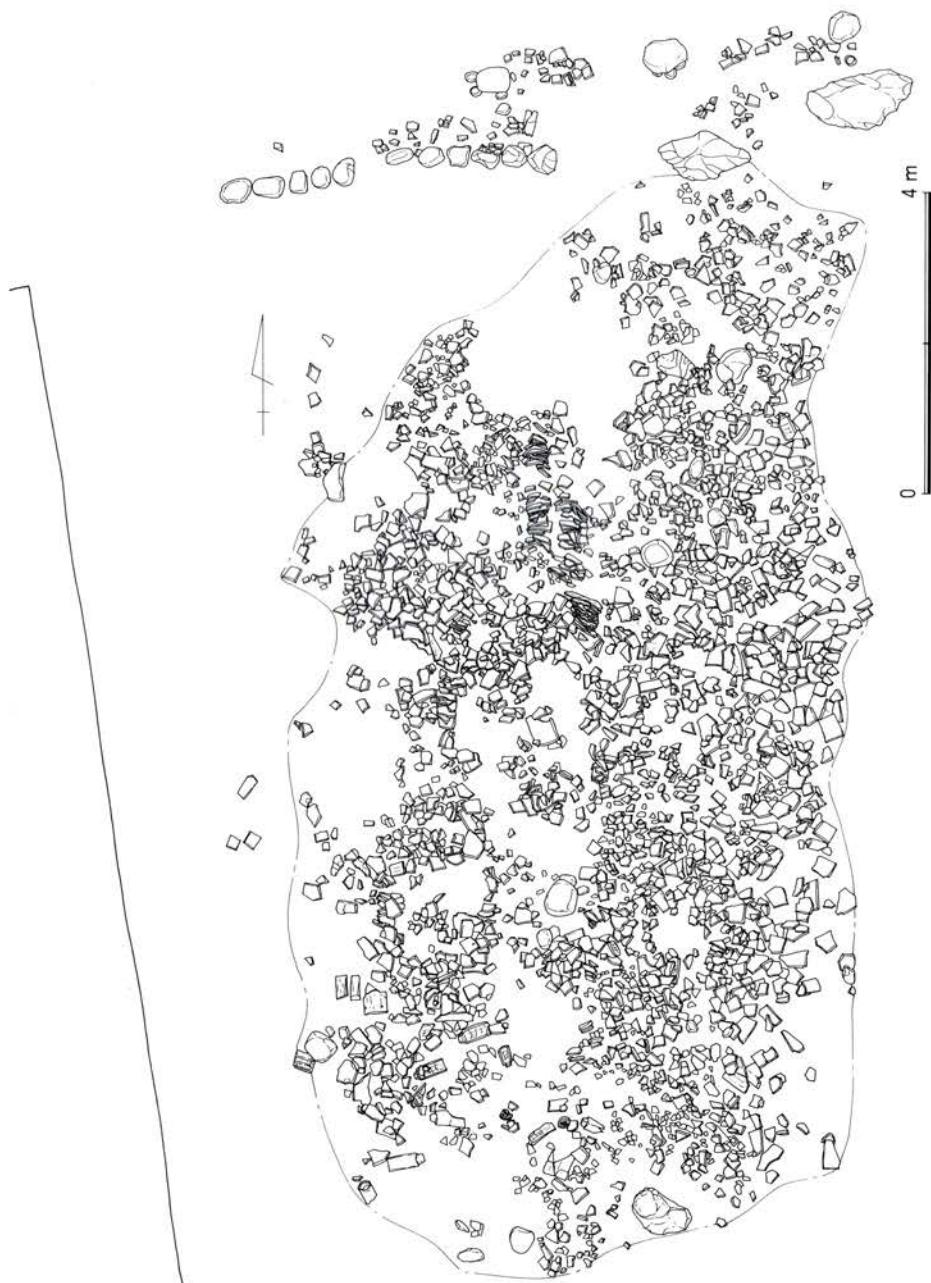
図7 Ⅲ期瓦溜り面

調査区中央Dラインの北で検出した6溝と翼廊に挟まれた部分、南北約11m、東西約6mの範囲で、多量のⅠ・Ⅱ期の瓦が面的に遺存する遺構を検出した。

出土した瓦の量はおよそコンテナ1400箱分である。瓦溜り面の上面は平坦で、周囲より10cm程高まっている。

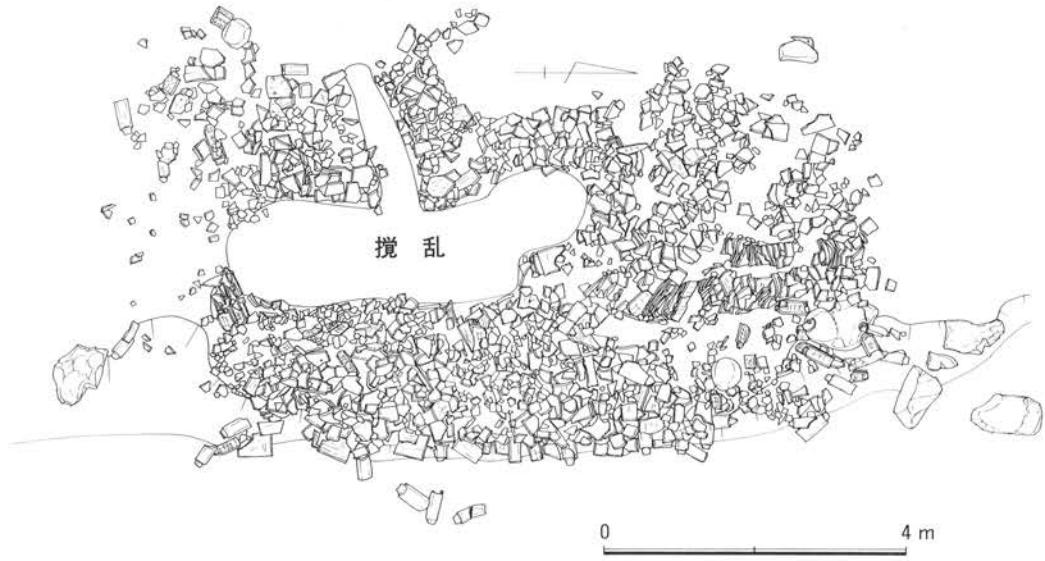
図8 Ⅲ期瓦積み面

瓦溜り面の瓦を取り上げた下層に広がる、瓦を敷き込んだ遺構である。瓦溜り面の瓦が比較的小片が多いのに対し、瓦積み面の瓦は完形品や完形品が割れたもの、もしくは大きな破片のものが多く見られた。出土した瓦の量はおよそコンテナ600箱分である。

瓦積み面の中から点々と頭を出しているⅡ期の景石を境に東側の汀線に面する瓦は、完形品もしくは完形品に近い男瓦を雜に組み合わせて積み上げている。景石の西側では女瓦を主体に、積み上げた瓦を横倒しにしたような形で瓦を重ねて敷き詰めている。

出土した瓦はⅠ・Ⅱ期のもので、火災の熱で歪んだものも多く見受けられた。

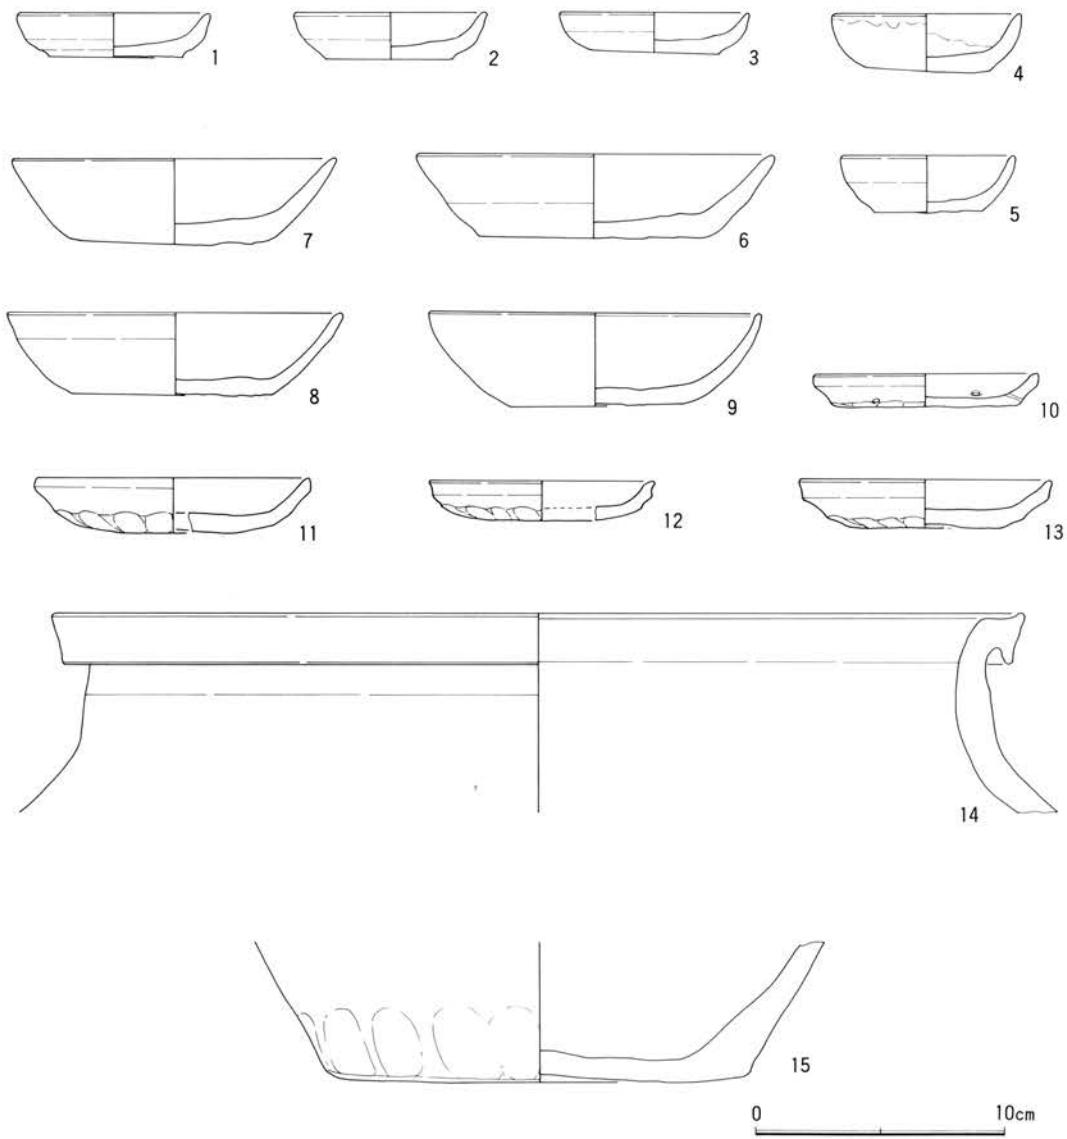
図32 陶器・かわらけ

白磁（口兀碗）・青白磁（梅瓶）・青磁（連弁文碗）・瀬戸等が出土している。いずれも細片で図化不能であった。従って、ここでは図化可能な常滑・かわらけについてのみ述べるにとどめたい。1～13はかわらけである。制作技法は、1～9がロクロ成形、10～13が手捏ね成形である。

1は口径7.6cm 器高1.8cm 底径5.8cm である。体部下半に強めのナデがあり屈曲ぎみになる。淡褐色を呈し、微細な石英・雲母・針状物を含む胎土で、焼成は良好である。2は口径7.5cm 器高1.9cm 底径5.1cm である。体部下半にやや強めのナデがあり屈曲ぎみになる。淡赤灰色を呈し、細かい雲母・クサリ礫を含む胎土で、焼成は良好である。3は口径7.2cm 器高1.6cm 底径5.1cm である。体部は丸みをおびるが器高が、低くつぶれた感じを受ける。淡灰褐色を呈し、微細な石英・雲母を多く含む胎土で、焼成は良好である。4は燈明皿で口径7.3cm 器高2.3cm 底径5.0cmである。体部は丸みが強く器高が高い。内外面口縁にタール状の油煙が付着する。淡褐色を呈し、砂粒を多く含む胎土で、焼成は良好である。5は口径6.8cm 器高2.4cm 底径4.8cm である。体部は丸みを持って立ち上がり、器壁は薄い。淡赤灰色を呈し、微細な雲母・針状物・クサリ礫を含む胎土であり、焼成は良好である。6は口径14.3cm 器高3.4cm 底径9.1cm である。体部にナデによる弱い陵線が付く。淡褐色を呈し、微細な石英・雲母・針状物を含む胎土で、焼成は良好である。7は口径12.9cm 器高3.4cm 底径7.3cm である。厚い底部から直線的にハの字を開きながら立ち上がる。赤灰色を呈し、微量の雲母・クサリ礫を含む胎土である。焼成は良好である。8は口径13.3cm 器高3.3cm 底径8cm である。薄い器壁は内湾して立ち上がる。淡赤灰色を呈し、雲母を含む粉っぽい胎土で、焼成は良

好である。9は口径13.2cm、器高3.8cm、底径7.1cmである。薄い器壁は内湾して立ち上がり、口端部は丸くおさまる。淡褐色を呈し、微細な雲母を含む胎土で、焼成は良好である。10は口径8.7cm、器高1.3cmである。器高が低く、つぶれた感じを受ける。器壁は薄く、体部はやや立ち上がりぎみで、口縁部は尖っている。体部下半に弱い稜を持ち、小さな穿孔がある。淡褐色を呈し、微細な石英・雲母を含む胎土で、焼成は良好である。11は口径11cm、器高2.2cmである。体部下半に付く指頭痕とナデの境目の稜は弱いが、口縁部は尖っている。淡赤灰色を呈し、微細な石英、雲母を含む胎土で、

焼成は良好である。12は口径9cm、器高1.6cmである。体部下半は強いナデにより明瞭な稜が残る。口端部は上方につまみ上げられて凹線が廻る。淡赤灰色を呈し、微細な雲母を含む胎土である。焼成は良好である。13は口径10cm、器高1.9cmである。体部下半は強いナデにより明瞭な稜が付く。口縁部は上方につまみ上げられて縁帶状になる。外底部がややへこんでいる。赤灰色を呈し、微細な雲母を含む胎土である。焼成は良好である。14・15は同一固体で、常滑甕の口縁部片と底部片である。口径39cm、底径17.2cmである。頸部が強く外反して突帶状の口縁を持つ。胎土は胎芯が黒灰色、外面が淡褐色を呈する。

1は瓦溜り面下層、2～4・6・7・9・10・13は2・3区池中、5・8は3区砂利上層、11・12は7溝（遺水）注ぎ口、14・15は南辺雨落ち溝内瓦溜り面出土である。

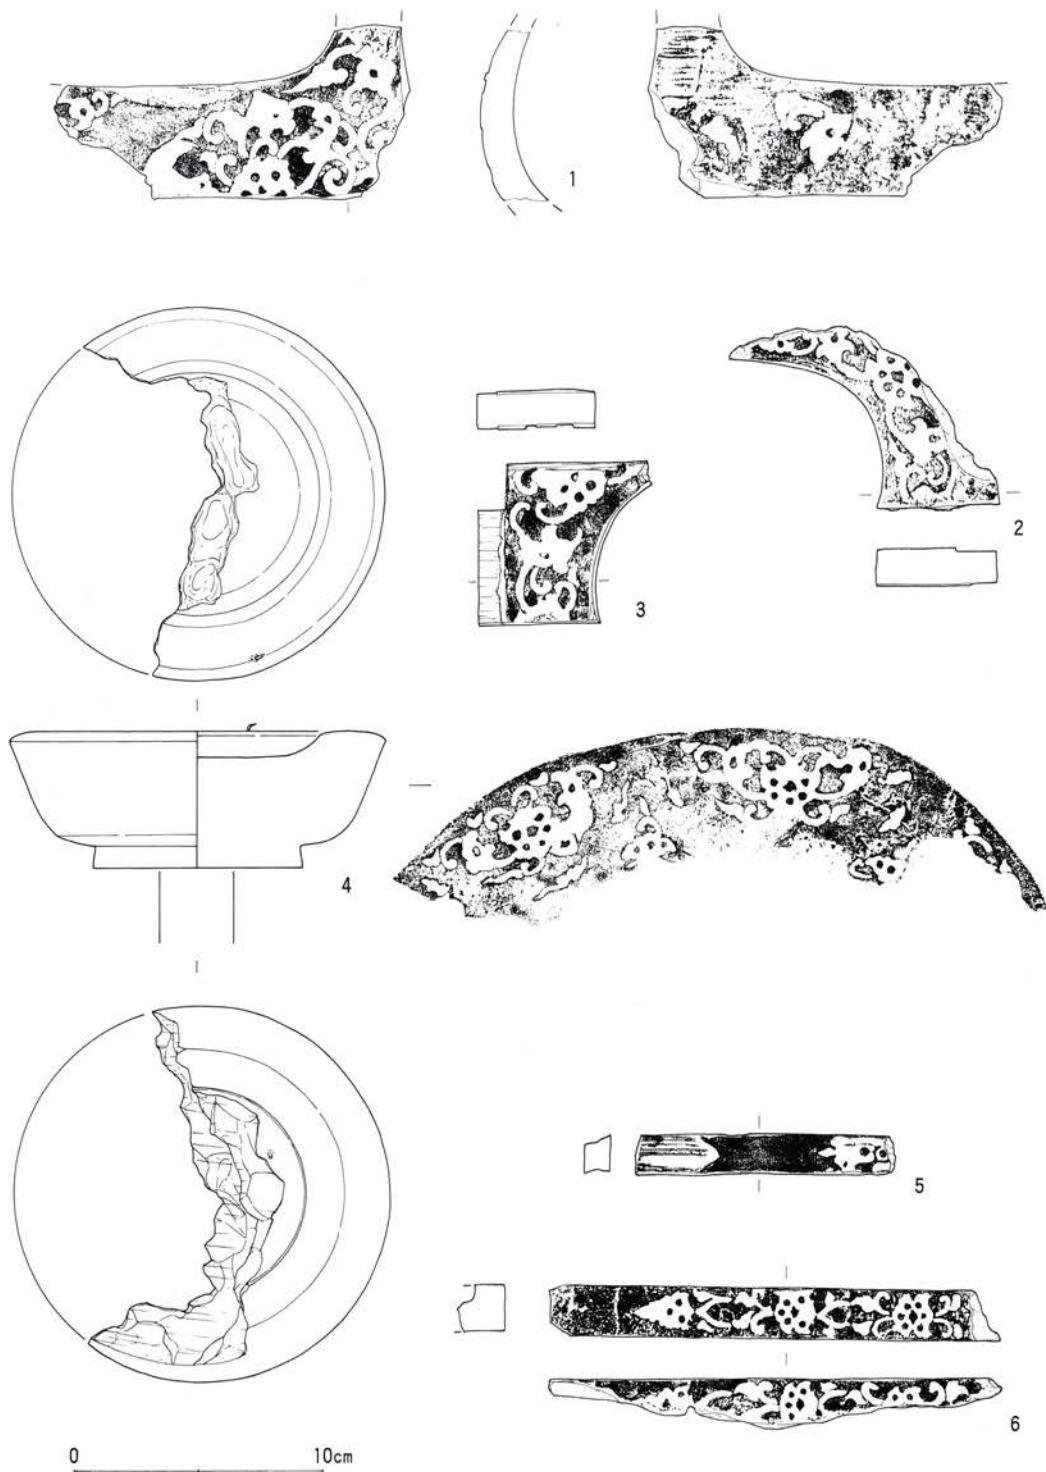
図33 漆製品（螺鈿）

出土した6点はすべて黒漆塗りで宝相華唐草文の螺鈿で装飾されている器物である。それぞれ激しく焼け焦げてたうえに螺鈿が剥落しており、全体形を知ることが困難なものがほとんどである。しかしここが寺院であり、しかもその形状や螺鈿技法で加飾された製品という特殊性から考えて、これらは装飾的色合の濃い、例えは内陣の須弥壇や堂内具などの仏具（燈台・案・挾軸・前机等々）などと思いたいところである。出土した位置は、すべて調査区中央から瓦溜り遺構までの池中覆土にかけてであり、その状況は火災に逢った後に池中に廃棄された状態で、他の遺物（建築用材、銅製品、炭化物）と混じりあって発見されている。この地点は薬師堂の正面となる。

1は厚さ1～1.5cm程で、内外面に宝相華をモチーフとした文様を施している。緩やかな曲面を描いて立ち上がる器物である。上部には隅丸状のL字形になるえぐりを施している。表面は布ぎせの後に丁寧に黒漆が塗られている。2・3もL字形の隅丸状の丁寧な加工が見られるが、曲面を持たず平坦に仕上げられている。ともにホゾで組み合わせる器物らしく、ホゾにあたる内外面には当然のことながら漆は塗られていない。

6は残存長18.2cm、幅2cm余りで、角棒状になる。案・卓などの器物の縁にでも付くものであろうか。文様は上面と片側面のみに施され他は黒漆塗りのみである。宝相華唐草文のモチーフの文様は両面でそれぞれ対応した形で配置されている。5は上面以下がすべて欠損する。6と類似した宝相華文が僅かに認められる。

4は形状がわかる唯一のもので照明具である。所謂「中尊寺燈台」と呼ばれる螺鈿を装飾した燈台の一部であろう。通常、燈台は油盞（燈明皿）、それを受けける台（燈械）、それを支える竿と安定する座になる台（燈架）から構成されている。本例はこのうち、油盞を受けける台、燈械の部分にあたるものと思われる。

半分ほどを欠損しているが、燈械の大きさは復元可能である。それによると、燈械の上面径15cm、下面径8.4cm、高さ5.5cmである。側面觀は総高台をもつ漆器椀形を呈する。上面側には径10cm、深さ1.1cm余りの円形の浅い窪みが施され、円周には幅2.5cmの周縁部を設けている。この周縁部は、上面が丸みを帯びちょうど断面カマボコ形になった丁寧な仕上げをしている。下面の残存部は平らに加工されている。上面の周縁部と下面にそれぞれ細い銅釘が顔を出しているが、上面の釘は油盞を受けける金具を台上に取り付けるためのものかも知れない。黒漆を全面に塗り、側面のみに宝相華唐草文を螺鈿の技法で装飾している。

ところで、我国最古の切燈台例は、永福寺と縁の深い岩手県平泉町の中尊寺経蔵堂内具仏具燈台が上げられる。これは平安時代後期の遺品で螺鈿平塵燈台と云われ、黒漆を全面に塗ってその上に薄く金粉を蒔いた地に、蝶と宝相華唐草文のモチーフを螺鈿を使い装飾したものである。本例はこれに近い形状であったと思われ、宝相華唐草文のモチーフも似通ったものである。

今回の調査で出土した五点は、すべて黒漆塗りによる地に宝相華唐草文に切った貝で鉢装した、所謂螺鈿技法の加飾が施されていた器物と考えて間違いかろう。螺鈿は通常、夜光貝、あわび貝、蝶貝などの貝殻を砥石で磨いて適當な厚さにし、これを加工して装飾に使用する。今回の出土品を観察すると、木地に布ぎせをした後に漆を厚く塗っている。文様部分は宝相華唐草文の形に木地を大まかに掘り込んで、そこに貝片を貼り付けていたようである。

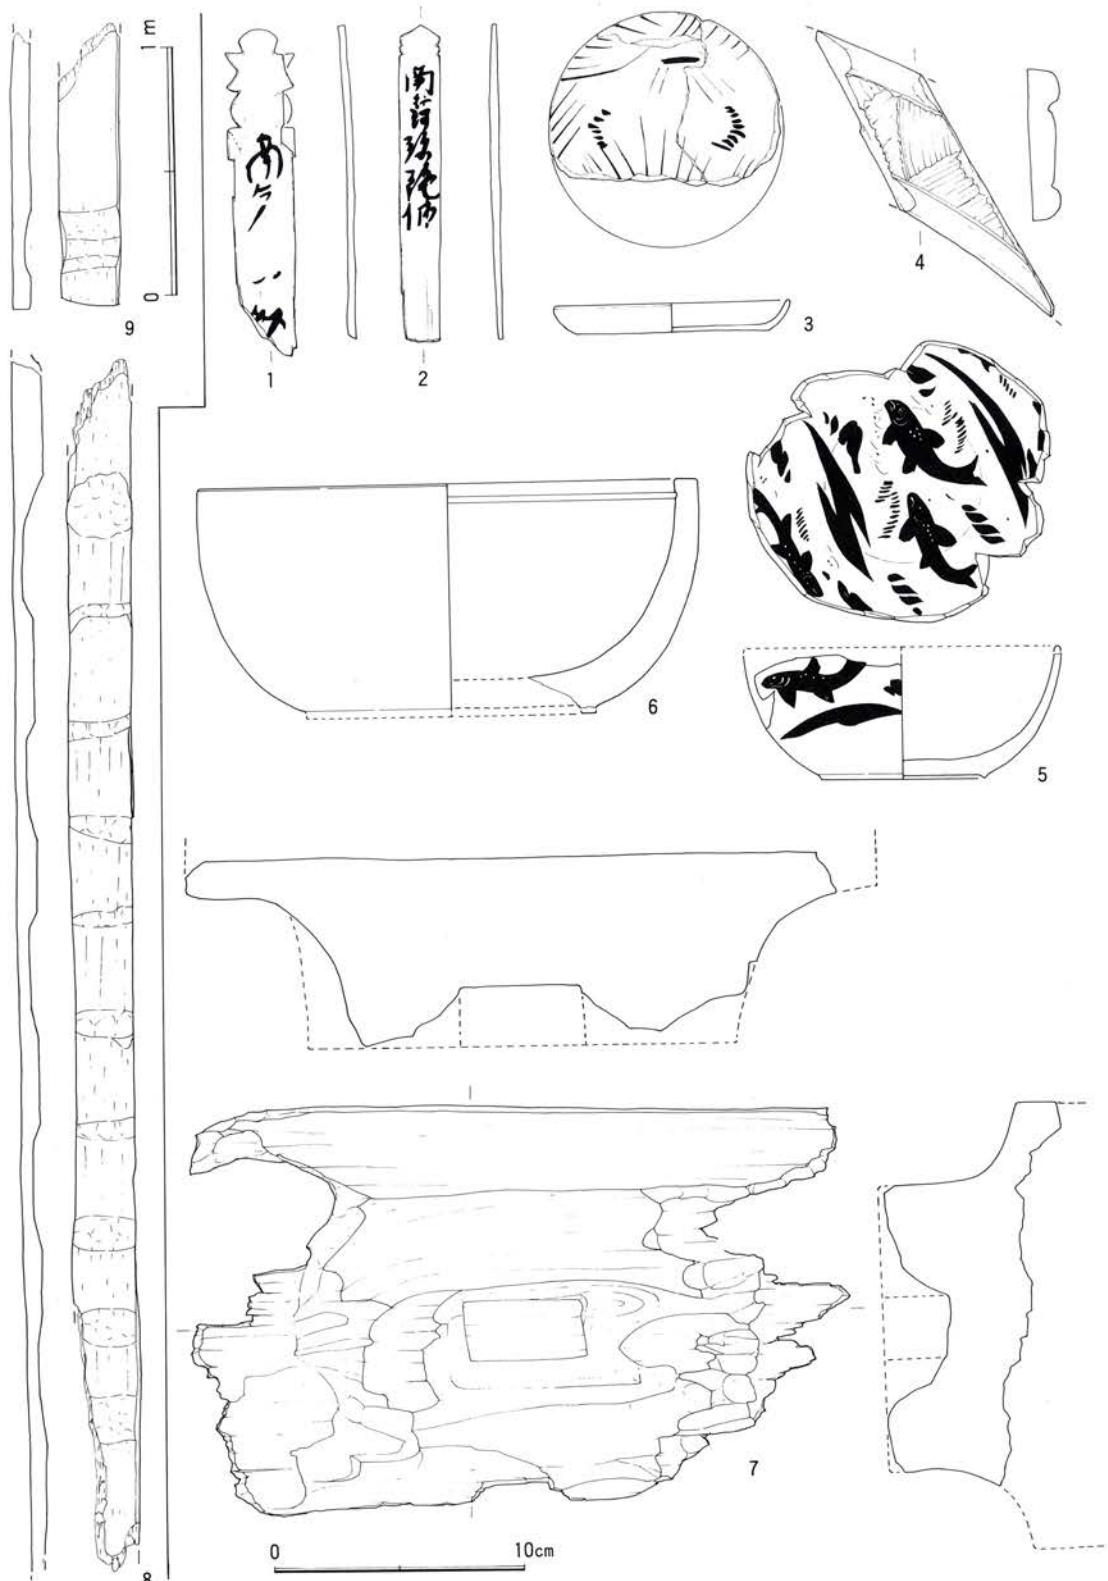
図34 漆製品・木製品（板碑伝・什器・巻斗・建築用材）

漆製品の什器で、皿・椀・鉢である。3は無高台の皿で口径9.5cm、器高1.3cm、底径7.8cmである。器肉が薄く、器形は緩やかな曲線で立ち上がり、口縁部が内湾する。黒漆地に筆で放射線状の文様を朱漆で施す。瓦積み最下層出土。5は高台の断面三角形（輪高台）の椀で、口径12.7cm、器高5.3cm、底径7.6cmである。器形は高台部から内湾して立ち上がり、特徴的である。文様は水中を泳ぐ鯉（鮎）・波・波しぶきを朱漆で手描きしている。全体に力強いバランスのある構成で、手馴れた筆使いである。朱は鮮やかさを欠く。7溝瀧口の池中出土。6は円板状（総高台）の高台を持つ黒漆塗りの無文鉢で、口径20cm器高9.3cm底径11.8cmである。器肉は厚くぼってりとした感じであり、側壁はやや腰を張ったものである。口縁部内面に一条の凹線が巡る。3区池中出土。

4は漆製品であるが、用途及び全体形は不明である。幅6.2cmの両側には、断面カマボコ形の幅1.3cmの縁帶が付く。その内側に網代状の文様を掘り込んでいる。裏面を除き黒漆塗りで、一部に金箔が認められた。3区池中出土。

1・2は板塔婆の一種の板碑伝で、厚さ3mm程の経木で作られている。

1は頂部に高さ5.3cmの五輪塔を削り出し、その下には「南」・「無」の文字が判読できる。当初は「南無阿弥陀仏」の六字名号が書かれていたものであろう。翼廊先端部の池底出土。2の頂部は墨塗りで圭頭状に整形され、すぐ下両脇に2個所づつの切り込みが施されている。表裏両面には「南無阿弥陀仏」と、薄れているが力強い筆運びで墨書されている。3区池中出土。

7は建築用材の組物（斗拱）の巻斗と思われる。破損が大きくしかも腐蝕も進んでいるので細部の計測値は不明であるが、知りえた数値のみを記しておく。斗の長辺26.8×短片18.2cm、斗尻の長辺17.4×短片11.5cm。斗縁は高さ5.8cmで曲線は急になる。3区池中出土。

8・9は床板状の建築用材と思われる。8は残存長485cm、幅23cm、板の厚さは7cmである。表面は平らであるが、裏面は240cm（8尺）置きに長さ約50cm、深さ3cmのえぐりが5個所はいる。9は残存長130cm、幅24cm、厚さ7cmで、板の規格は8とほぼ同じものと思われる。

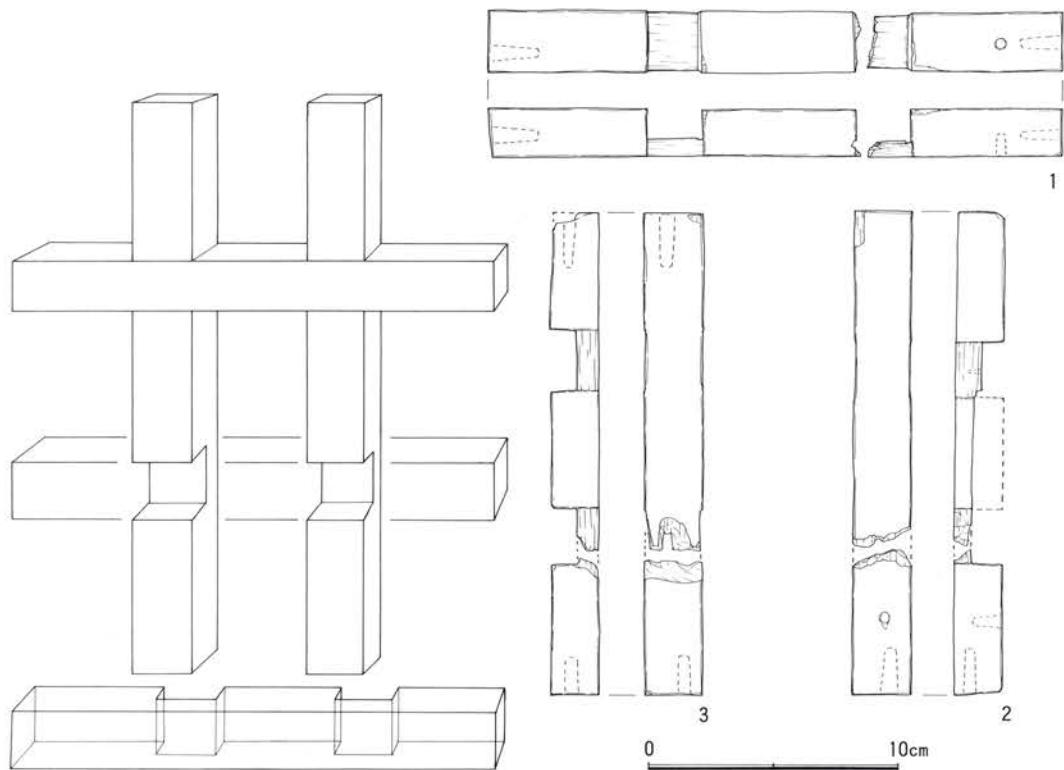
図35 漆製品

1～3は角材の上面と両側面に黒漆を塗り、二箇所に組手仕口が施された井桁状の組物（同図の組立模式図参照）と考えられる。

1は長さ（復元長）23cm、幅2.5cm、高さ2cm程の角材である。両木口面は鋸切断のままで、小孔を穿っている。上面（漆塗り面）の左木口より6.5cm、右木口より6.2cmの二箇所に幅2.3cm、深さ1.3cm余りの組手仕口が施され、側面観凹状を呈する。裏面は白木のまま平らに仕上げられ、右端に小孔を穿っている。2・3はおそらく同一方向を成す部材で長さ（復元長）19.5cm、幅2.3cm、高さ2cm程の角材である。裏面（白木の面）に二箇所の組手仕口を施したものであり、1と組み合って井桁を構成する。両木口面は2・3共に鋸切断のままであり、3が両方向に2が片方だけにそれぞれ小孔を穿っている。

この井桁状の組物は、木口面に小孔を持ち、裏面が白木のままであることから、これが単独の製品であったとは判断しがたい。しかしこの井桁状の組物を一単位と考え、各木口に穿たれ小孔に木釘もしくは鉄釘などで格子状に連結し、白木のままの裏面は戸板もしくはそれを背中合せに貼り付けて蔀戸もしくは蔀のようになっていた可能性も考えられる。

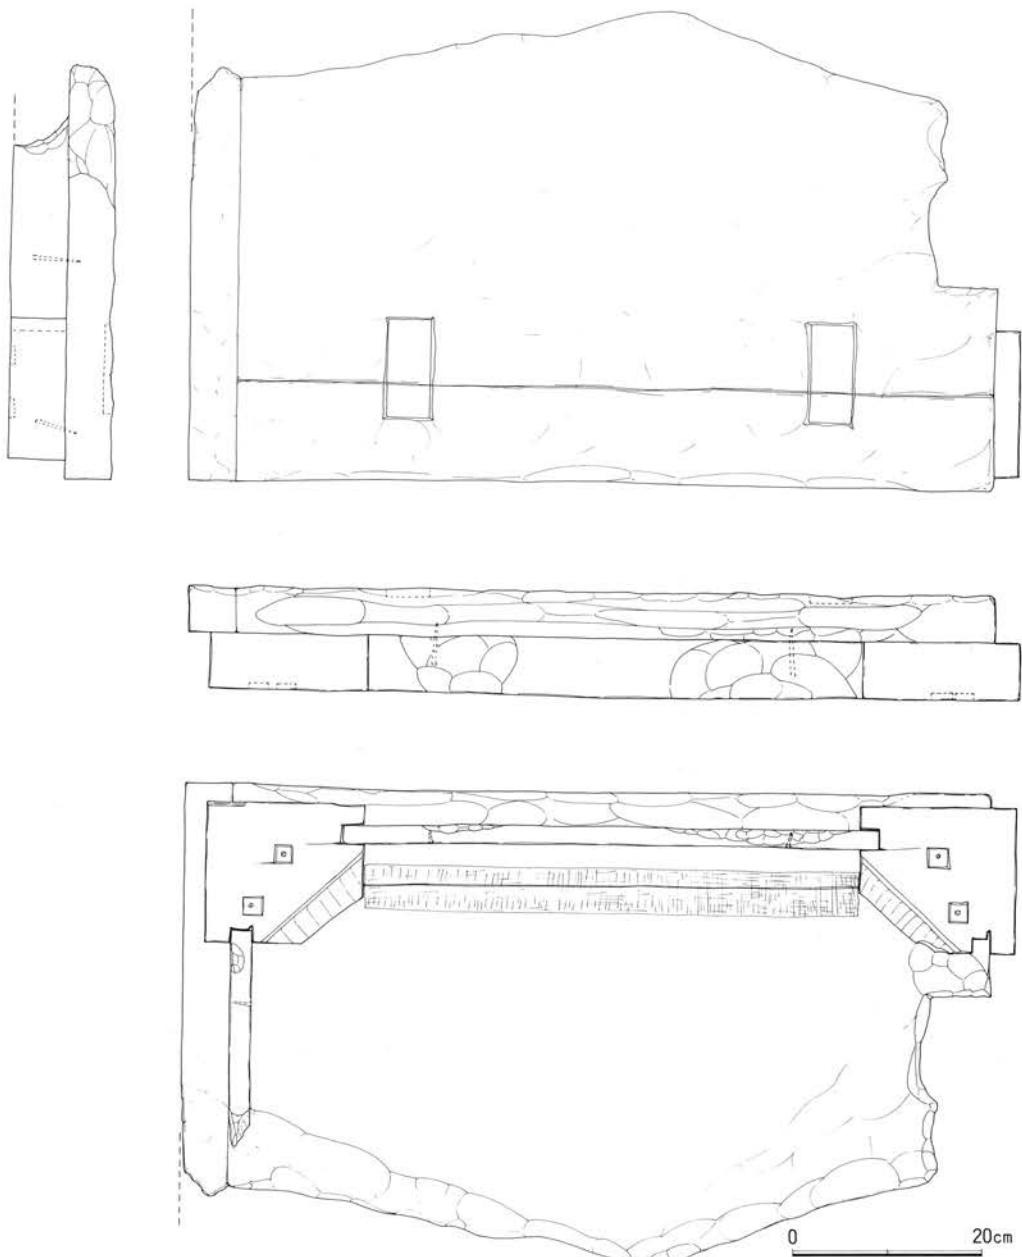
図36 台状製品

室内具の調度品と思われる。黒漆塗りの台状の製品で、3区池中出土である。この製品は螺鈿器物などと同じ層のもので、火災に逢った後に池中に廃棄されたものと思われる。大半が焼失しているために、全体形を復元することは困難であり不明瞭な点も多いが、黒漆塗りの大型製品であることから、以下に主な特長の説明を加えていくことにしたい。

大半を欠失するが、本来は縦長の長方形を呈していたものと思われる台状の製品で、長辺を成した二隅角を僅かに残している。長辺の推定長は90.8cm（3尺）である。上板と側板から構成されており、上板は厚さ5.2cm以上で、幅は短辺側（横）に幅5.2cm、長辺側（縦）に長さ80cm、幅10.6cm余りの縁木を付けている。四隅の台は、やや縦長で縦16.6cm、横15.6cm、厚さ6.2cmである。一隅を斜めに切り落とす加工が施されている。上板とは釘によって取り付けられている。裏面には脚部を接合するために一辺2.4cmの方形の中央に釘止めの小孔を持つ浅いホゾ穴が2個穿たれている。この脚部受け台の側面には縦横2.4cm幅の切り込みがあり、この切込みと上板に接して側板がはめこまれている。側板は遺存する長辺で長さ28.3cm、高さ3.2cm、厚さ2.2cmで、上板とは2箇所の鉄釘止めによって取り付けられている。

上板上面の両端部により、縦11cm、横5.6cmの長方形ホゾ穴状の凹みを施している。裏面の長辺を補強するために布ぎせし、漆で固めて補強している。

この製品は黒漆がまんべんなく塗られた丁寧な仕上げのもので、装飾的色合いが濃く感じられ堂内具に使用されたものと思われる。しかしその性格、用途は不明である。前机のようなものとも考えられるが、上板上面の浅いホゾ穴が気にかかる。先学の方々からの御教示を賜わりたい次第である。

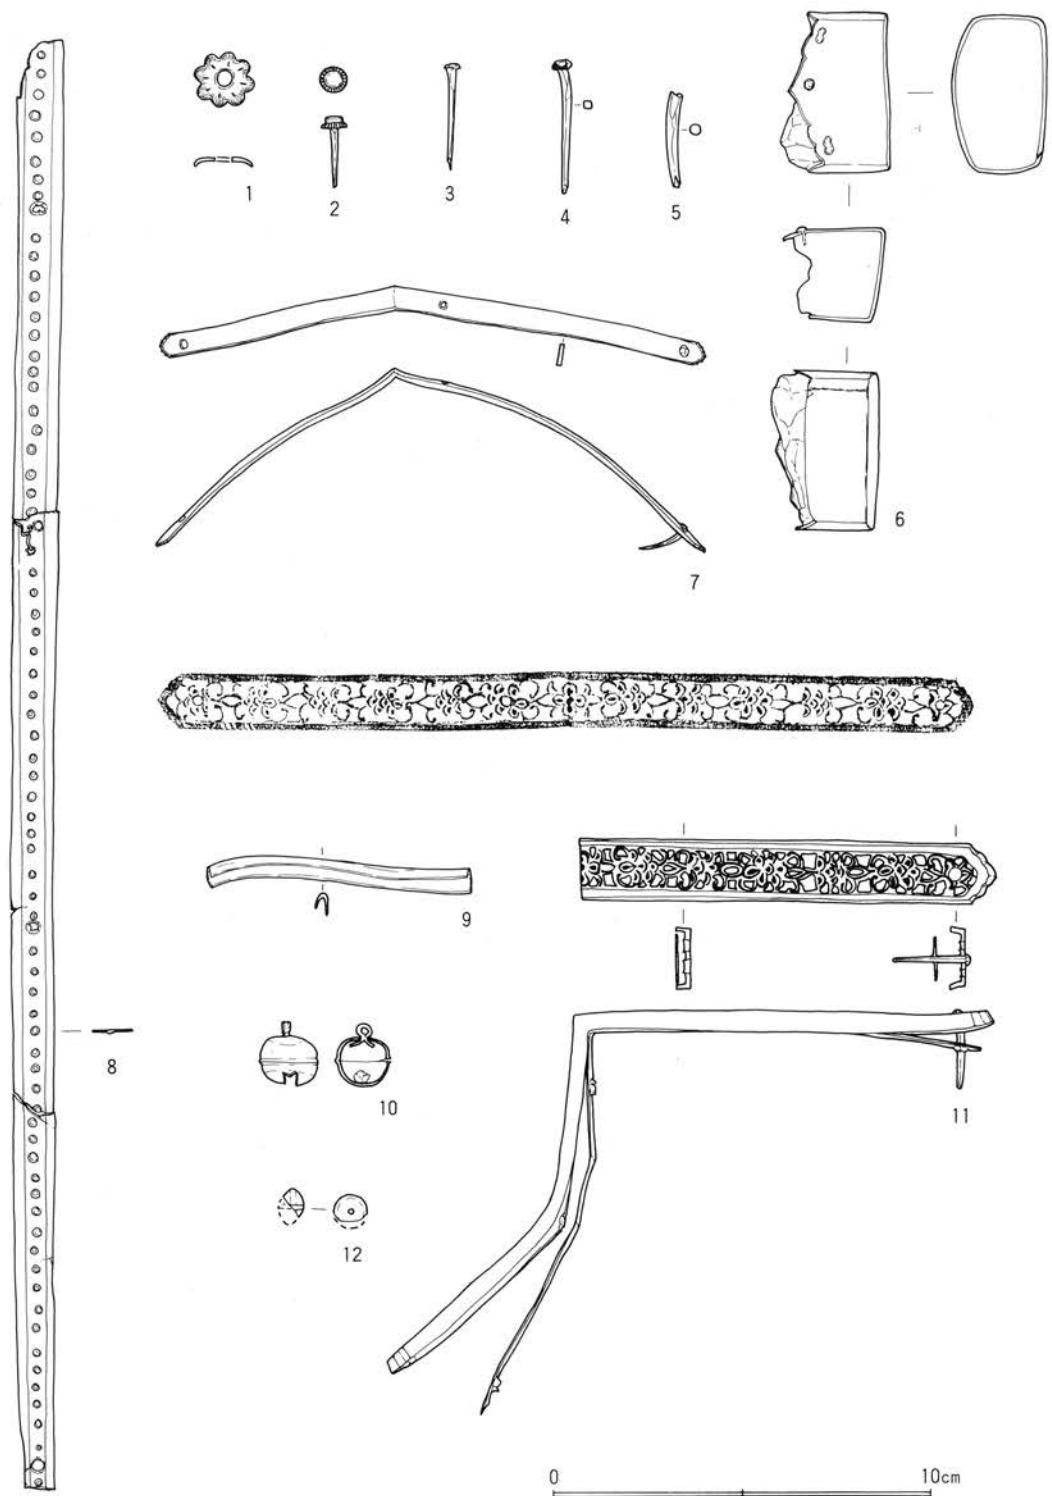
図37 銅製品・水晶

1は表面に鍍金を施した釘隠である。八葉の花弁には極細い毛彫が施されている。直径1.7cm、孔径4mmである。3区瓦積み面下出土。2は円形の釘隠を伴う釘である。釘隠は直径8mmで花弁状の毛彫が見られる。釘は長さ1.9cmで円形の頭部を持つ。池中出土。3・4は釘である。3は長さ3cmで頭部がつぶれている。1区Ⅲ期面出土。4は長さ3.6cmで、断面方形である。6溝出土。5は長さ2.6cmの棒状を呈した製品である。2区池汀線出土。6は断面カマボコ形を呈し、小ぶりの組勾欄の平行の木口金具のようなものと考えられる。内部には炭化した木質が遺存している。3区池中出土。7は長さ14.5cm、幅6mmの細長い板状の金具である。両端と中央に目釘穴を持ち、1孔には銅釘が残っていた。V字形のカーブは器物の縁どり用なのであろうか。1区Ⅲ期池中出土。8も細長く薄い板状の飾り金具と思われるものである。2条に線彫した間には、工具で叩き出した小珠文と目釘穴があり、1個所には極細い銅線で補修した跡がある。1区池中出土。9は銅板をU字形に曲げた縁どり金具であろう。表面には鍍金が認められる。10は金銅製の鈴で、瓔珞の部材と組み合った飾り金具と思われ、一部分に鍍金が認められる。径1.5cm程で、頭部には紐を通す環状止め金具が付く。中には玉（材質不明）が入っており、振ると良い音がする。2区池汀線出土。11は金銅製の飾り隅金具である。この製品は外側の文様金具と内側の銅板金具を組み合わせている。外側の金具は宝相華唐草文を透彫りにし、両端は花先形をなし、目釘穴（一孔には銅釘が残る）を持つ。この製品は直角に折れ曲がった形で、おそらく器物の角を縁どりするような飾り金具なのであろう。翼廊先端池中出土。12は水晶製の数珠玉である。数珠玉は直径9mm、高さ7mmの算盤玉形で、中央に径1.5mm程の小孔があく。その形から、天台宗系の数珠と考えられる。5溝注ぎ口付近出土。

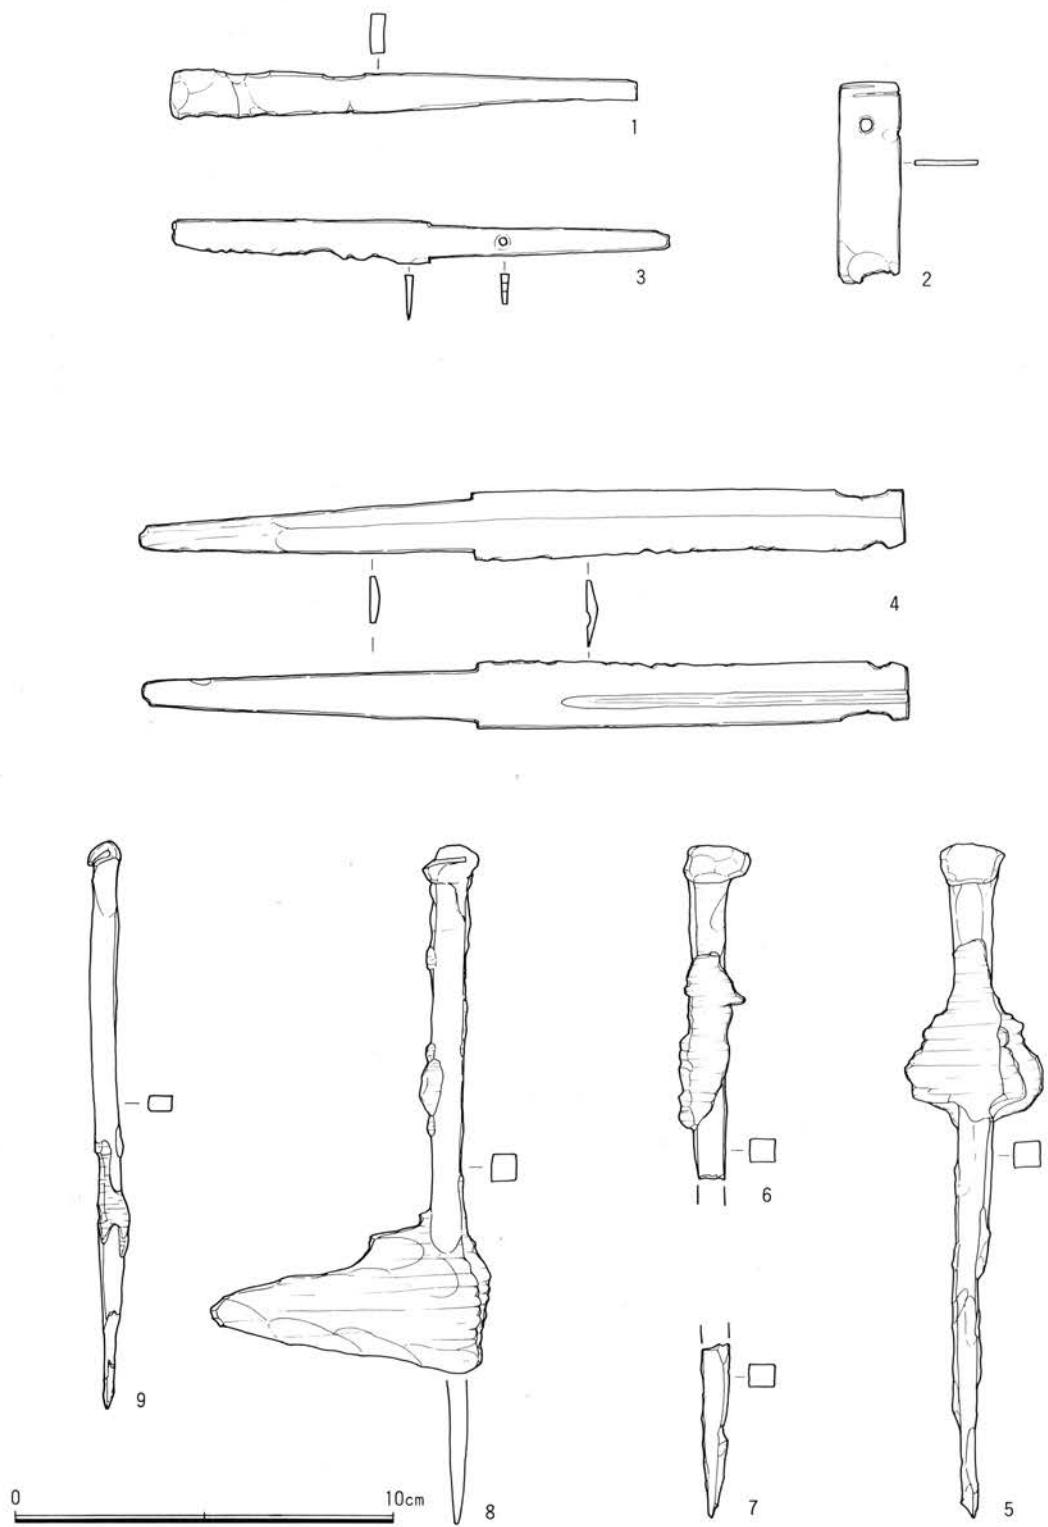
図38 鉄製品

1は全長12.3cm、幅1.3～0.5cmで肩端が細くなったヘラ状の形を呈す。厚さ4mm程で断面が板状になった用途不明の製品である。3区池中出土。2は残存長5.3cm、幅2.1cm、厚さ1.5mmの薄板状の製品である。両端を欠失するために全長は不明である。片側には直径3mm程の小孔がある。また、たがねで打ったような痕跡が認められる。1区Ⅲ期遺構面出土。3は残存長13.2cm、闊幅1.2cm。切

先を欠損した刀子であり、研減りが著しい。茎は長く、目釘穴がある。2区池中出土。4は全長20.3cmの頭部と東部からなる刃物である。片側に刃を持っており、剃刀のようなものであろうか。3区池中出土。5～8は鉄釘である。5・8が長さ18cm程（6寸）、9が15cm程（5寸）の長さである。6・7はそれぞれ欠損しているが、頭部の大きさ、太さから5・8と同じ大きさになるものと思われる。いずれも角釘で頭を叩きつぶしてから折曲げている。5が礎石No.37、6が礎石No.38、7が礎石No.34、8が礎石No.40、9が礎石No.36下出土である。特に8は翼廊先端の角柱とそれに伴う横木を止めていた状態のまま発見されている。

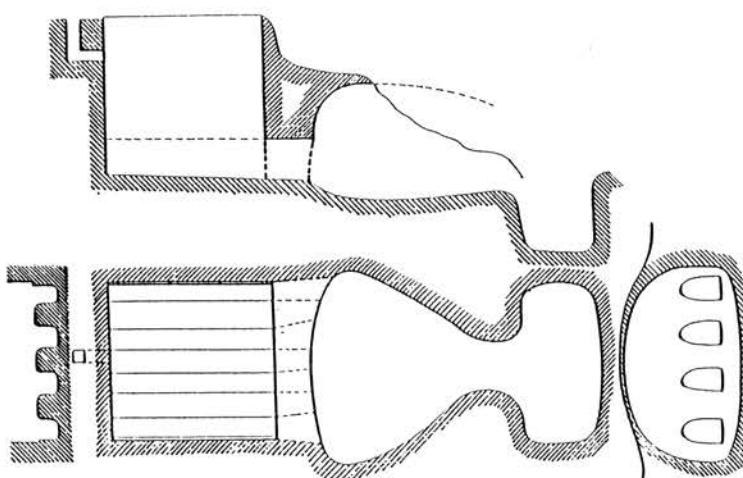
水殿瓦窯跡（『埼玉県史』より転載） S=1/50

窯跡は全長3m30cmの有牀式平窯で、幅1m10cm、奥行き1m15cmの方形の燃成室に袋状平面を呈する燃焼室が設けられている。窯体の深さは1m20cmである。燃成室には4条の牀があり、燃成室と燃焼室の間には隔壁が造られている。奥壁には一辺約6cmの正方形断面をもつ煙道が設けられている。（図39参照）

昭和41年に全国の平窯を集めて、その構造的な類型と系統性を考察した坂詰秀一氏の論考において、水殿瓦窯跡（沼上瓦窯）は構造的な類型の上で、その第Ⅱ類「焼成室と燃焼室は高低段落を持って分離し、その間に隔壁あり、そして、火道のあるもの。」に該当する。またその系統性について坂詰氏は、水殿瓦窯跡はその窯構造が京都市左京区岩倉幡枝町に所在する栗栖野瓦窯跡に類似することから、栗栖野瓦窯跡で盛行した第Ⅱ類の窯構造が鎌倉時代の前半に関東地方に伝播したものであると述べられている。

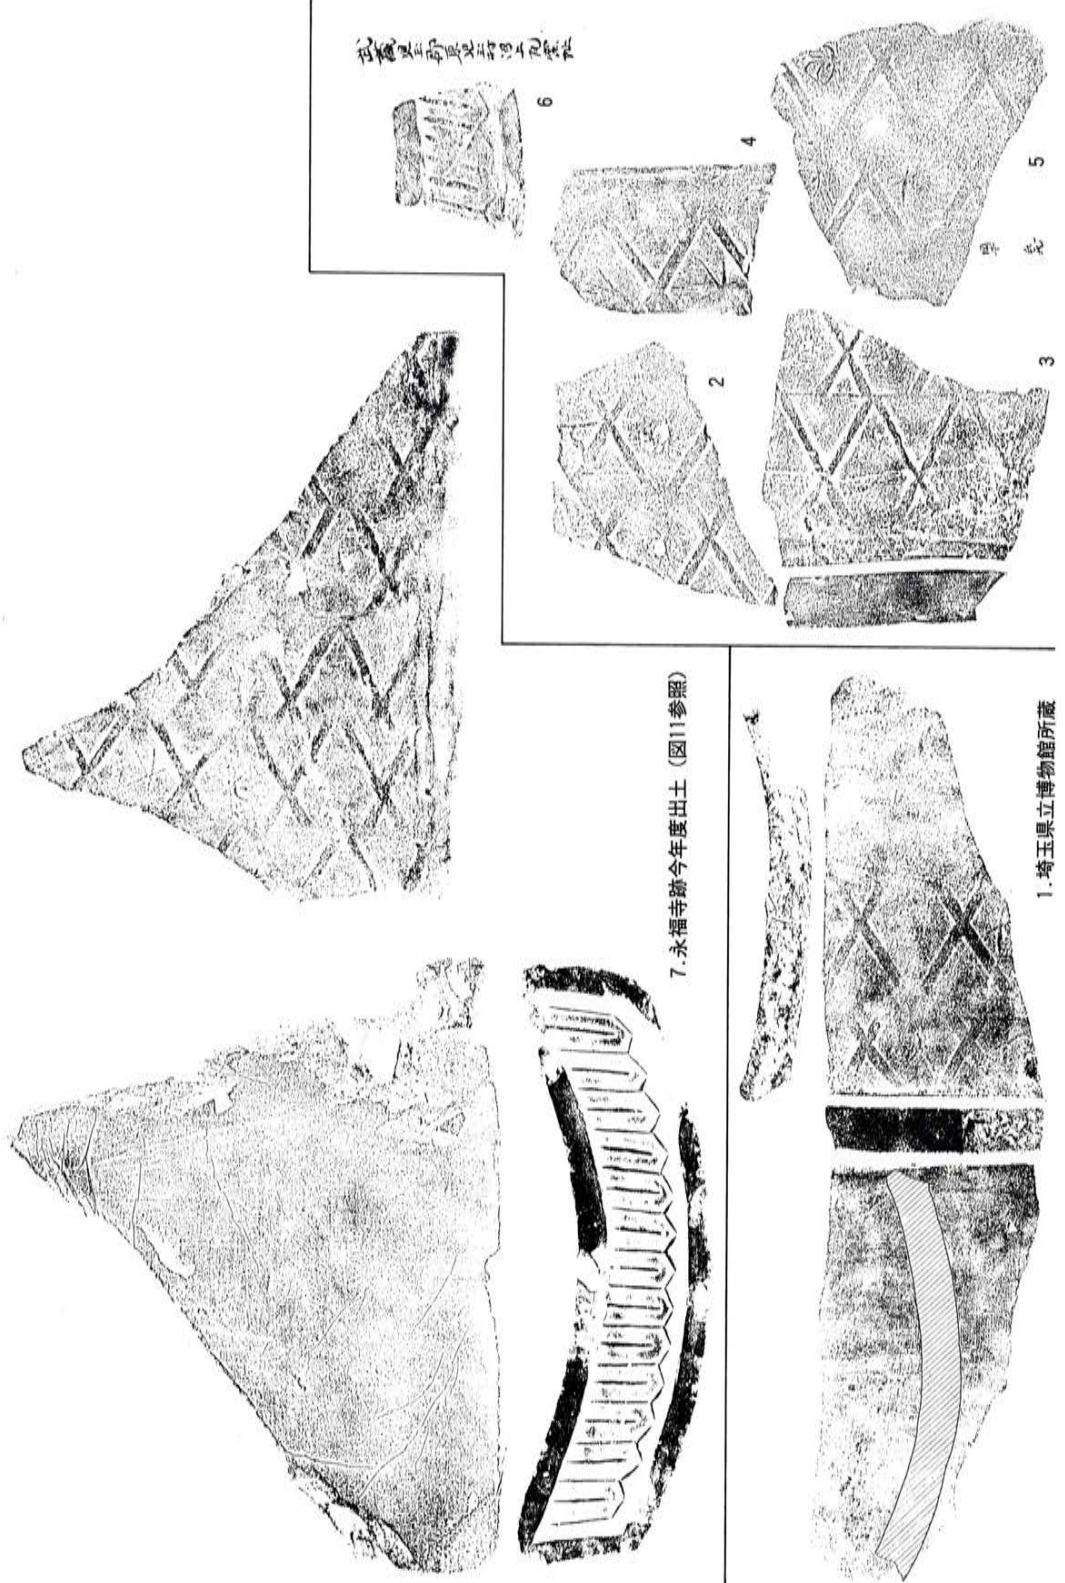
図40 水殿瓦窯・永福寺跡出土瓦

今回、埼玉県立博物館において観察することのできた資料は女瓦1点のみである。（図40-1）残念ながら、窯跡における本資料の出土位置、出土層位などについては全く不明である。

厚さ2.1cm程のやや厚手の瓦で、粘土は微量の小石粒を含むものの、良質できめの細かい粘土である。焼成は良好でよく焼き締まっており、灰黒色を呈している。凸面には整形時の叩き締めの際に付けられたものと思われる斜格子の叩き目が認められ、更にこの叩き目の中には文字が組み込まれている。斜格子の叩き目は、幅が約5mmの太い線で大きく表現されている。格子目の中には裏文字による「大」の文字が認められる。この女瓦に認められる斜格子の叩き目は、永福寺出土の文字瓦YMⅢ01aないしYMⅢ01bに相当するものである。凹面には中央から側縁よりの部分に調整時の不規則なナデが見られ、ナデの及ばない部分のみが細かな布目痕を残している。図示した拓本の左側縁は、籠ナデによって丸く仕上げられている。

以上のとおり、埼玉県立博物館に稲村コレクションとして所蔵されている水殿瓦窯跡出土瓦は僅かに1点のみであり、検討の対象とすべき資料としては量的に充分とは言い難い。その後調査を続けるなかで、国学院大学が所蔵する大場磐男博士収集の古瓦拓本資料（通称、大場資料）の中に、水殿瓦窯跡出土瓦の拓本が含まれていることが判明し、これを観察する機会に恵まれた。そこでこの大場資料の拓本についても、併せてここに紹介したい（図40-2～6参照）。

この拓本には「武藏児玉郡東児玉村沼上瓦窯跡」というタイトルが添えられており、字瓦1点、女瓦4点が図示されている。これらの女瓦に認められる特長は、先に紹介した埼玉県立博物館所蔵

瓦の特長と共に通するものであり、さらに永福寺出土の女瓦C類、及び女瓦C類をベースとする文字瓦YMⅢ類とも一致するものである。この両遺跡出土瓦の比較・照合では、瓦の規格性や、胎土・焼成状態が類似することもさることながら、この凸面に見られる文字や記号を組み込んだ斜格子の叩き目が酷似していることが、両者の一致を確認する最大の決め手となったのである。

2では「十」ないし「小」と判読できる文字が斜格子の叩き目の中に見られ、YMⅢ02aあるいはYMⅢ02bに相当するものと考えられる。3は斜格子の叩き目だけが見られ文字や記号は確認できないが、拓本より側面の厚さが2.7mmであることがわかる。4、5は斜格子の叩き目の中に裏文字の「大」及び花押状の記号の組合せが見られ、YMⅢ01aに該当する。このYMⅢ01a類に見られる花押状の記号は、蝶の舞う姿を簡略に描いたものよりも見受けられ、先に引用した『埼玉県史』において稻村氏が「格子目に花蝶文を配せるもの」と述べられたものに該当するのであろう。6は太い凸線で表現された陽刻の下向き剣頭文字瓦で、瓦当面には若干の範キズが見られる。この字瓦は瓦当文様に注目すると、YNⅡ03ないしYNⅡ04にかなり近似している。最後に水殿瓦窯跡出土瓦の製作年代についてであるが、永福寺出土の字瓦YNⅡ03及び04、女瓦C類に与えられている年代観に基づいて考えると、これらの瓦が永福寺において第Ⅱ期とされる寛元・宝治年間（13世紀中頃：1243～1249）の修理に際して使用されたと考えられる瓦であるため、同様に13世紀中頃という製作年代を想定しておくこととした。

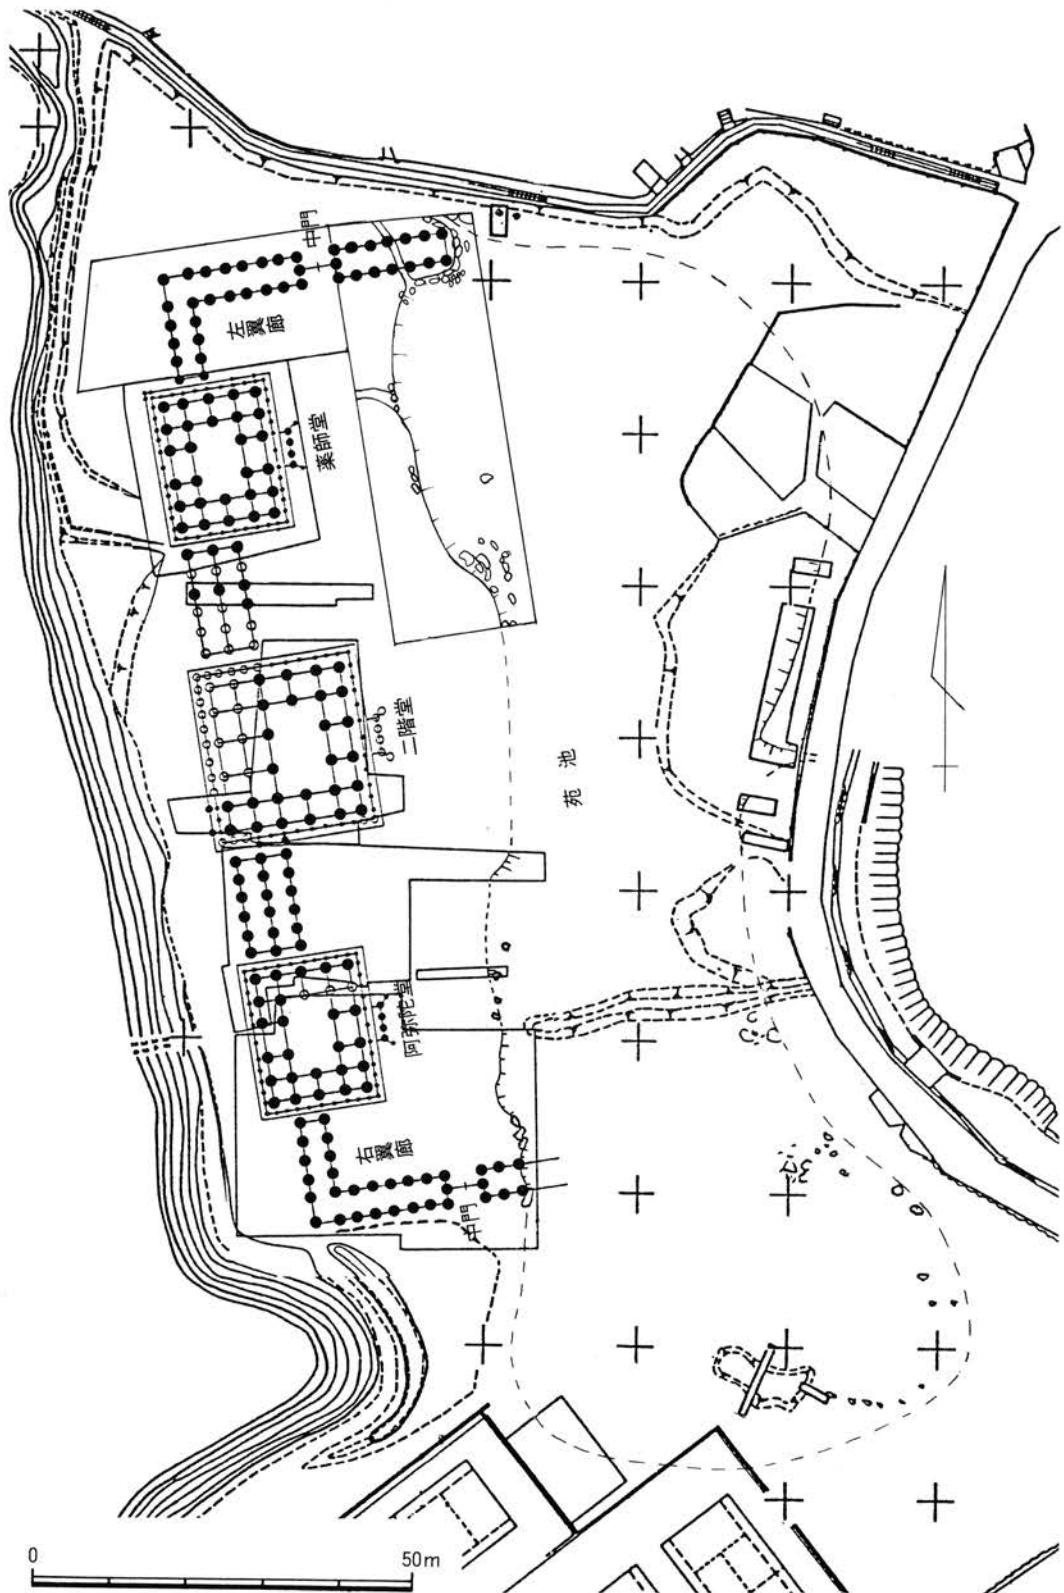
図41 今年度までに確認した建物

中門（礎石23～28）も再確認調査の結果、当初考えられていた、棟柱（礎石24・27）だけがⅠ、Ⅱ期の間掘立柱でなく、両脇に付く柱（礎石23、25、26、28）もⅠ、Ⅱ期の間深さ約150cm程の深い掘方を有する掘立柱で、Ⅲ期に礎石という変遷が明らかになった。ただし昨年度調査分の東西列のⅠ期・礎石建物、Ⅱ期・掘立柱建物、Ⅲ期・礎石建物という変遷は変わらない。

また中門の東側の礎石29、30の掘立柱の掘方も中門の掘立柱の掘方と同様に深さ約150cm程と深い。礎石29では、Ⅰ期の掘立柱柱根の上にⅡ期の柱根、Ⅲ期の礎石の根石がそれぞれ重なった

状態で検出された。これより東に延びる礎石31～40では、Ⅰ、Ⅱ期掘立柱建物という変遷は変わらないものの、掘立柱の掘方の深さは約40cmと浅く、また池中の横木の存在等から上屋構造の違いなども指摘されよう。
