## 装飾古墳修復材料の研究Ⅱ－「がんぜき」を用いた試み ～上天草市大戸鼻南古墳での実践～

坂口圭太郎（装飾古墳館）・池田朋生（熊本県文化課）・朽津信明（東京文化財研究所）  
徳弘恵吾・高野信子（上天草市教育委員会）

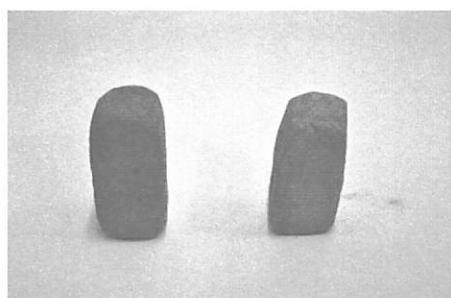
写真1 左側がビニール袋に入れた「がんぜき」。右側が室内で外気に曝した「がんぜき」

グラフ1は「がんぜき」をビニール袋に密閉することで、高湿度にある石室内の環境に極めて近い状態においていたデータである。「がんぜき」製作後「がんせき」内で79.2%あった水分量が約1時間後には45.8%まで下がり、約12日経過後からは35%付近で安定している。「がんせき」の表面を、色差計を用いて測色したところL値、a値、b値ともに1か月半経過後も大きく変化していない。このビニール袋で密閉したものと外気に曝された状態に置いたもの（写真1）を2日間にわたり経過観察したが、外見上は大きな亀裂や白華は確認出来なかった。そこでこれらのデータと観察結果から、「がんせき」が石棺や石室に生じた隙間の目づめや石材の接着剤としての利用は有効であると考えた。<sup>2</sup>

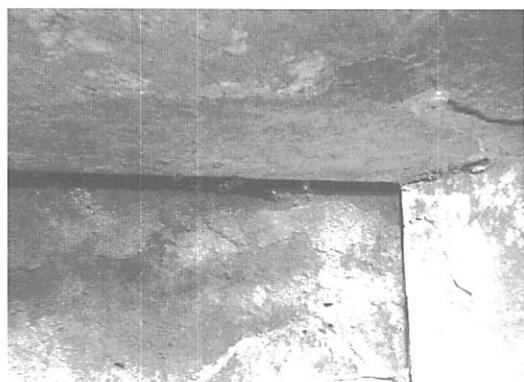
写真2 石棺内部（空隙あり）

大戸鼻南古墳は上天草市松島町阿村にある石棺系装飾古墳である。古くから石棺が露出しており、史跡整備に伴い、羨道部にコンクリートの躯体を設置し、墳丘を新たに盛り直している。しかし奥壁の石棺の組み合せた部分に隙間が生じていた。（写真2）

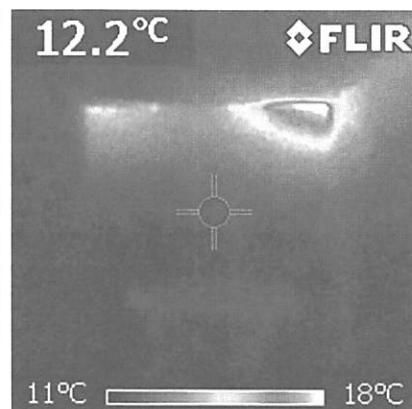
写真3 「がんせき」充填前  
(熱画像カメラによる撮影)

この空隙によって石棺内の温度がどのような状態であるかを記録するため熱画像カメラで撮影した。（写真3）この画像からは空隙箇所での温度が他の箇所と比べて高温であることが確認できた。そこで
