## 伝統的修復部材である「ガンゼキ」を用いた装飾古墳の修復の試み ～熊本県山鹿市所在・国史跡オブサン古墳における例～

装飾古墳館 学芸課長 坂口 圭太郎

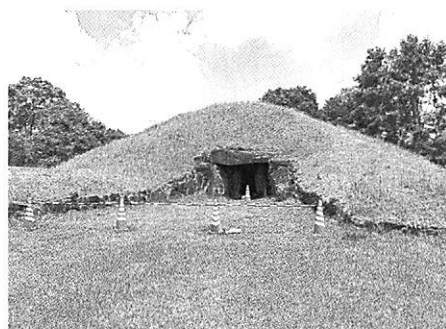
写真①

肥後古代森山鹿地区にあるオブサン古墳<sup>写真1</sup>では玄室、前室及び羨道部付近の石積みが地震の「揺れ」により動いたことで、石材の間に充填してあった粘質の高い土砂が流出し、空隙が生じている。

管理団体である山鹿市教育委員会と県文化課による現地立会の後に、流出した土砂の代わりに「ガンゼキ」<sup>註1）写真1</sup>で充填する事が可能であるか否かについて古墳館に検討するよう連絡が入った。

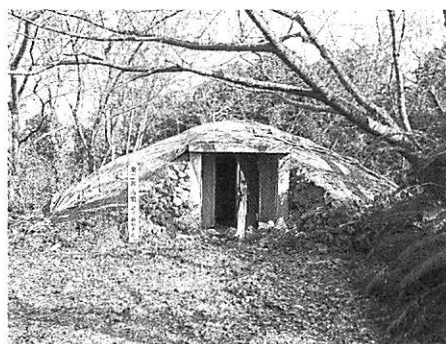
写真②

これにより、古墳館では、上天草市の大戸鼻南古墳<sup>写真2</sup>において実績のある「ガンゼキ」をオブサン古墳で用いるための準備検討に入った。

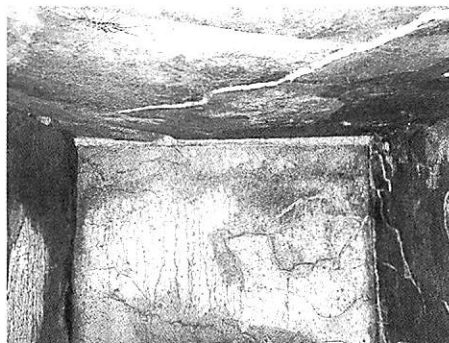
写真③

一方、「ガンゼキ」で石棺の空隙を埋めた実績<sup>写真3</sup>のある大戸鼻南古墳は入口と石棺前に2重の鉄扉を持ち密閉された空間を持っている。

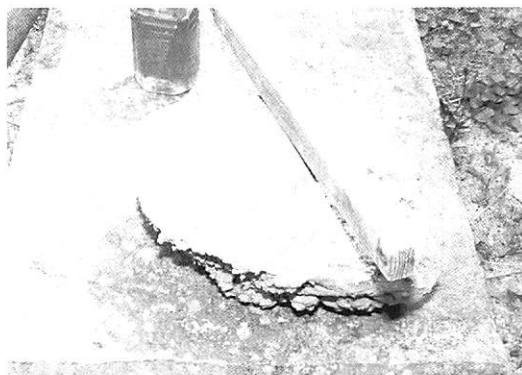
ガンゼキ原料（手前が赤土、奥が松葉の煮汁）

註1 ガンゼキは宇土市轟泉水道の補修に使われている目地漆喰である。原料は地元で採取された粘りのある赤土と貝灰と塩に松葉の煮汁を加え、阿蘇熔結凝灰岩製の白で突き混んで製作するものである。宇土市史によれば「ガンゼキ」とカタカナで表記する事が通例である。筆者は以前の研究では平仮名で「がんぜき」と表記してきたが、本稿からは片仮名での表記に改めるものである。

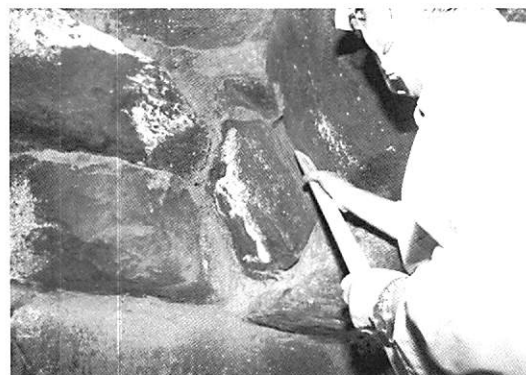
ガンゼキ充填風景（7月7日）

今回の地震による「揺れ」で生じた羨道部の空隙は比較的狭いため、大きな塊のままでは奥まで充填出来ないので丸めた塊をひも状に伸ばし、その「ガンゼキ」を指または棒状工具で押し込み充填した。

一方、前室と玄室にある石材は「揺れ」により石材間にやや広い空隙が生じている。そこで羨道部に比べて塊の大きさを軟式ボール大に作り変えて空隙に充填した。いずれも充填後は表面を均すに留め、不必要な圧力を掛けないよう配慮した。

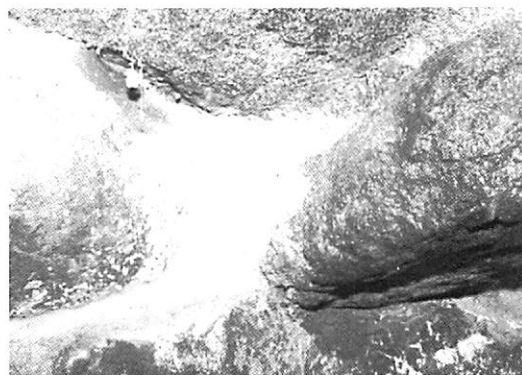
充填直後の「ガンゼキ」の表面はまだ柔らかく、指で押すと簡単に凹む。しかし夏季の高温下では、1時間足らずで表面が硬化し始めた。特に入口に近い羨門・羨道部では、表面が乾き始めた。一方、前室と玄室の「ガンゼキ」の表面はなめらかで濡れており、硬化の兆候は見られなかった。

ガンゼキ充填直後（7月7日）

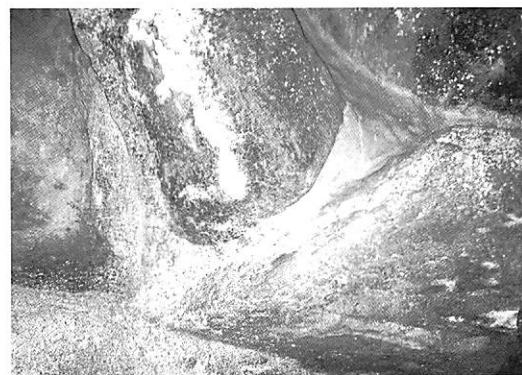
1ヶ月が経過した8月7日の観察所見である。羨門・羨道部に充填した「ガンゼキ」の表面は石

材と同様に硬化しており指で押しても凹まなかった。今回も剥落や亀裂は生じていなかった。一方で前室と玄室に充填した「ガンゼキ」の表面は充填後と変わらずなめらかであるが、指で押しても凹まないほど硬化していた。

ガンゼキ経過（8月7日）

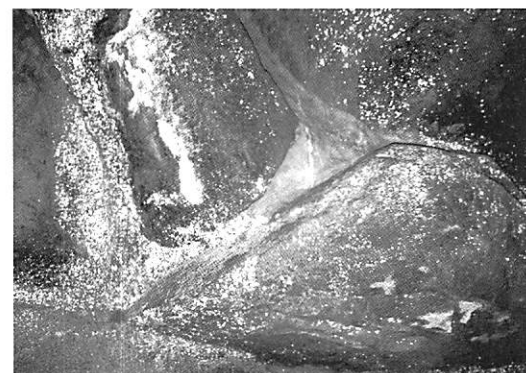
約5ヶ月が経過した12月11日のモニタリングでも、各充填箇所で顕著な変化は認められなかった。また「ガンゼキ」は硬化し、空隙から脱落することなく填まっている。

ガンゼキ経過（12月11日）
