# 金沢城本丸櫓群の図面類について

## —辰巳櫓・三階櫓の図面類の検証—

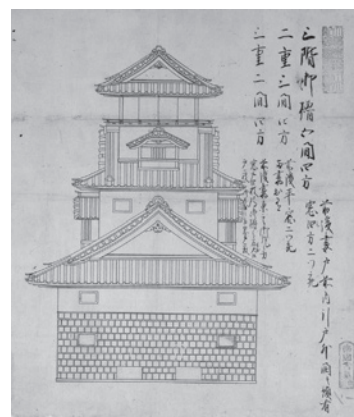
写真2「金沢城三階御櫓之図」  
（堂形向き）

- ・金沢城天守が慶長7年（1602）落雷により焼失したため、翌年にその代用として建築されたとされている。
- ・金沢市立玉川図書館蔵の「金沢城三階御櫓之図」（写真2）がよく引用されており、金沢城の三階櫓の姿としてよく知られている。
- ・この図には、櫓の各重の規模、開口部に関する書き込み<sup>(4)</sup>がある。
- ・この図の櫓は、内部構造を示す史料がないものの、内部は5階と推定されている<sup>(4)</sup>。
- ・寛永の大火で焼失した後に再建されたが、宝暦の大火後は再建されなかった。

（1）「金沢城三階御櫓之図」は、立面のうち1面（堂形向き）だけが残されたものであるが、図に書き込まれた注釈が豊富であることから、金沢城の三階櫓を研究する上での貴重な情報を提供してきた。このため、金沢城の三階櫓の姿を示した図面としては、最もよく引用されてきたと言える。また、内部構造が明確に分かっていないにも拘わらず、この図が示す開口の状態と、同じ三階櫓であって内部構造が知られている水戸城三階櫓を参考にして、内部は5階と推定されてきた。

- ・一重目は五間四方 二重目は三間四方 三重目は二間四方と書かれている。
- ・高さは、一重目の幅の1.65倍程度である。
- ・絵図中の注記では、一重目は「三方に窓二つ宛」<sup>(13)</sup>とされているが、一重目の中段に窓が切り貼りされて2つ加わり、一面につき4箇所となっている。
- ・一重目の櫓台近くに、切り貼りされた開口がある。ただし、この開口に関する注記はない。

然るに、櫓台近くの開口を除いても、本図には一重目に窓が4箇所ある。「四方」の修正が現在の状態に修正されたのと同時にされたものであれば、「窓2つ」も同時に書き直したはずであり、本図の元々の状態は「窓2つ」であったと考えられる。なお、一重目の中段にある切り貼りされた窓と、屋根近くの窓の開口高さが本図では同じ位なのに対して、『来因略記』では開口高さに明らかな差が見られる。中段の窓は海鼠壁の中にあり、目地の割付の関係で自由に高さを変えられないことや、「三階御櫓の図(『加賀松雲公』)」には屋根近くの2つの窓しかないことから、屋根近くの窓が元々描かれていた窓で、中段の2つの窓が後から描き加えられたのではないかと推測している。

- (17) 江戸期には、古い絵図・図面を新しい姿に修正する際に、貼り紙が使われることがよく見られる。本図では、切り貼りされている箇所が、開口部に絡む箇所に限られており、後世の本図の補修過程で、貼り紙であったものを、のち切り貼りしたとも考えられる。当初の状態のままで、1枚ものになっていたとすれば、また注(13)で考察した注記の修正の仕方から推測して、「金沢城三階御櫓之図」が『来因略記』や「金沢城建物起絵図」とは別に、独自に修正された可能性が高く、宝暦の大火で焼失した三階櫓の堂形向きの一重目には、6箇所の開口（ように見える部分を含めて）があったと考えられる。

なお、本図では描かれていない入口についても注記では詳しく言及しており、窓、「出し」等の開口部については全部と言える位に記述しているのに対して、櫓台近くの開口には全く言及していないことから、Ⅰ型の櫓の堂形向きには、櫓台近くの2つの開口部はなかったのではないかと推測される。しかし「金沢城三階御櫓之図」の元々の姿がⅠ型より古かった可能性も残っており、今後検討したい。
