飛鳥淨御原宮跡推定地の調査

昭和47年10月～昭和48年1月 奈良県との共同調査

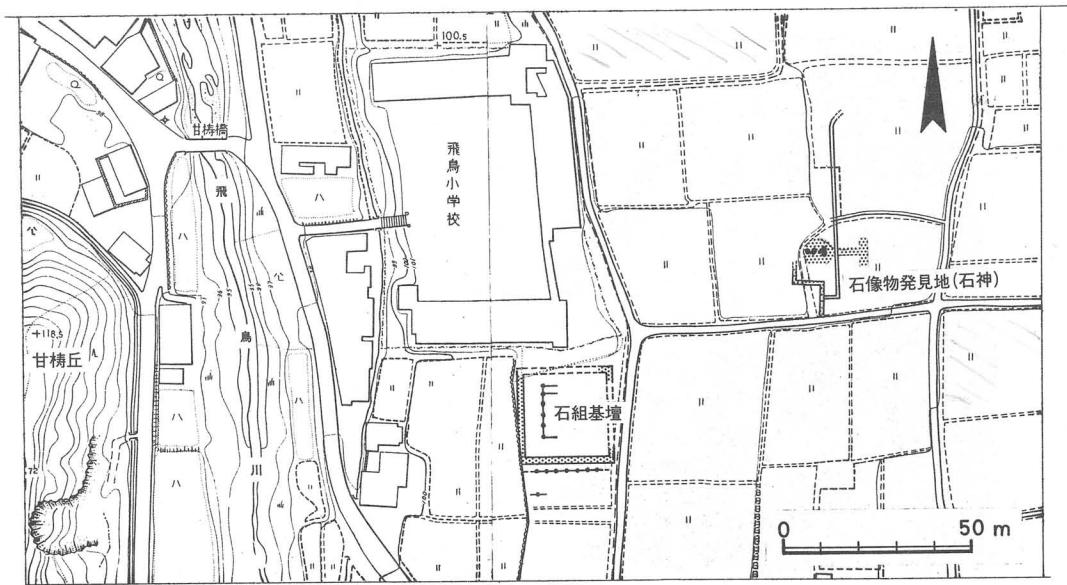
飛鳥淨御原宮推定地

建物の建つ部分を避けて設定した3ヵ所のトレーナーで、石組みの溝1・礎石掘方列1・掘立柱列1などを検出した。

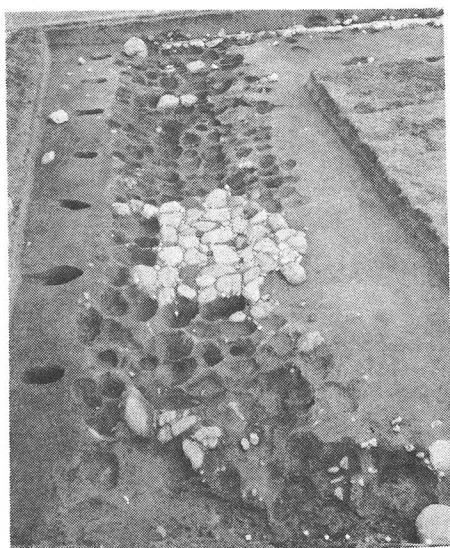
石組み溝 径60～80cmの自然石を組みあげて正方形に回らせた大規模な濠状の遺構である。壁面は通例の溝のように垂直に立ちあがらず、両壁面とも約17度の傾斜角度で3～4段組みあげている。底面は平坦で、同様な大きさのあるいは径1m以上の石を敷き並べている。各面とも、それぞれの石を据えるために掘方を穿っている。さらに根石を用いている部分もあり、総じて丁寧な造作である。石組みは部分的に廃絶直後と中世以降に破壊され、石が抜きとられている。とくに南辺で著しい。石材は花崗岩のため風化がひどく、石を抜きとった痕には花崗岩の表面が剥離して残っており、その抜き痕を明確に知ることができた。溝の堆積土は焼土を含んだ暗褐色土であり、砂の堆積は認められない。溝の幅は、部分的に広狭があるが、底では約1.8mの幅で造っている。

上辺は後の削平のため明確でなく、検出面で約 5.4m の幅がある。東西及び南北間の心々距離は約 24m である。

石組み溝南辺部（東より）

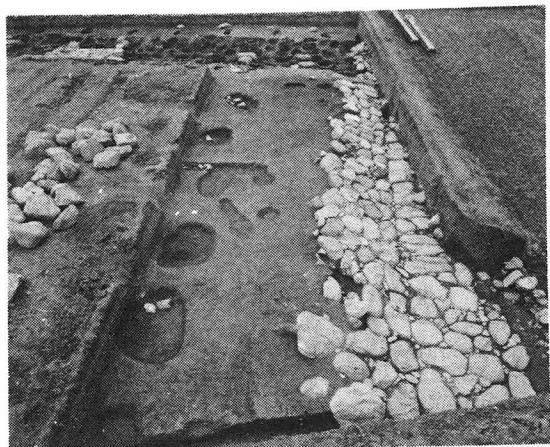
礎石掘方列 西辺部石組み溝の西辺内側にそって南北に、根石の残る掘方を 5 間検出した。北端の柱間のみ約 2.4m で、他はいずれも約 2.8m 等間である。北端の掘方は、他より小さく浅い。掘方列の南北中軸線と溝との心々距離は約 6.4m ある。この距離は、南端の掘方中心と南辺部石組み溝との心々距離に等しい。

石組み溝西部と礎石推方列（北より）

石組みの施設は溝が正方形に回っていることによって、構造物として内部を区画するものであることが知れる。そして、四周を石で組みあげている状況から、特殊な形態をもつ基壇と考えることができよう。一般的には建物基壇の各側辺はほぼ垂直に立ちあがるのが通例の形態であるが、本例は傾斜角度約17度で築かれた乱石組み基壇と言えよう。基壇の規模は1辺約22.5m、高さは現状で約0.7mである。この基壇内で検出した根石を残す掘方列は、基壇上に建つ建物の掘方と考えられる。前に述べたように北端の柱間が他と異なるので、この建物が北廂つきである可能性がある。するとこの建物は、礎石を用いた4間四方北廂付き建物とも想定されるが、発掘範囲が基壇全体にわたっていないので、
