## 発掘調査の概要

### 藤原宮大極殿院の調査(飛鳥藤原第208次)

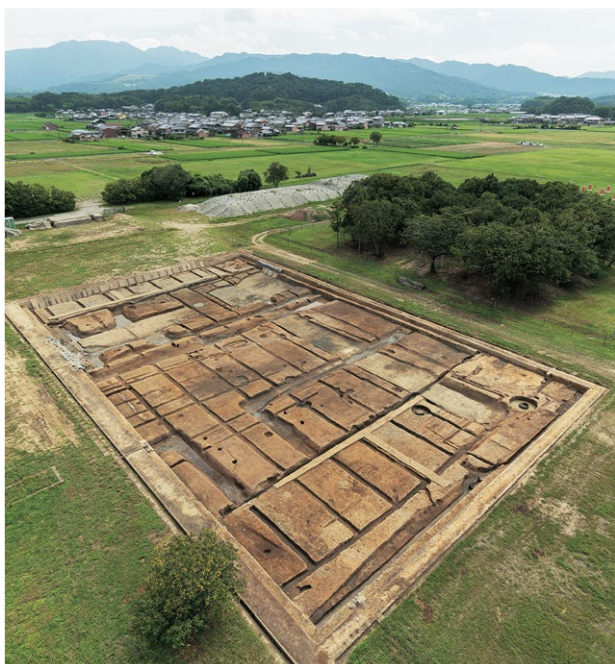
調査区全景(北西から、香具山を望む)

調査の結果、大極殿後方回廊から大極殿院北面回廊までの範囲では、基壇や礎石据付痕跡といった明確な建物の痕跡はみつきませんでした。また、藤原宮の造営時には基壇の周囲に排水溝をめぐるせることが通例となっていますが、同範囲ではこうした排水溝もみつきませんでした。さらに、遺存状態は良くないものの、礫を敷いて空間を整備していることを確認しました。こうした状況から、回廊に囲まれた空間には前期難波宮内裏後殿に相当する建物はなく、その造営にも着手していない可能性が高まりました。建物を配置する計画はあったものの、最終的に着手にいたらなかったことも考えられますが、この空白地の性格については現在も検討を深めているところです。

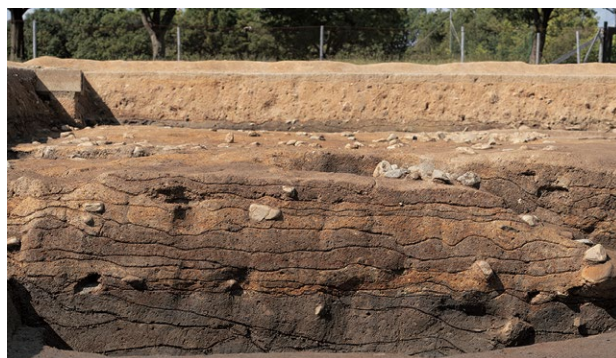
版築状の基壇の積み土(調査区西南部、東から)

いっぽうで、調査区の東南部と西南部のそれぞれにおいて、大極殿後方東回廊・西回廊よりも北に張り出す基壇の積み土と、それを取りまく基壇造成時の排水溝を検出しました。特に西南部では基壇土の遺存状態が良く、版築状に土が積まれた状況を確認しました。このことから、両回廊の間に、回廊よりも梁行の広い基壇建物があった可能性が浮上しました。ただし、今回検出した範囲では、明確な礎石の据付痕跡や抜取痕跡は確認できておらず、今後の調査で建物の有無を改めて検討する必要があります。
