近年、中心市街地での再開発や民間開発に伴って、富山城下町遺跡の発掘調査が相次ぎ、近世富山城下町の様相が明らかになりつつある。武家・町屋敷を構成する遺構で、井戸は最も残存しやすく、一般的に確認されるものである。ここでは過年度に行った富山城下町遺跡主要部の調査で確認された井戸に焦点を当て集成を行い、その変遷を辿りたい。

## 2 井戸の分類

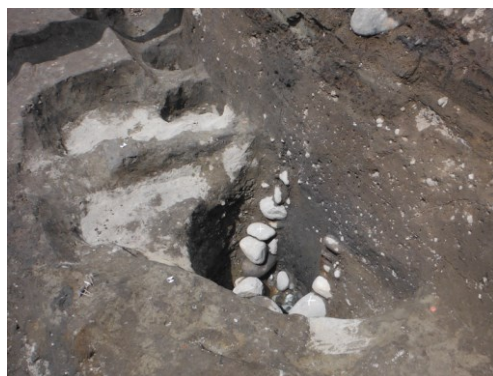
石組の掘井戸 (A1a) 2014a 調査区

更に井戸側の材質により、a 石組・b 木製・c 不明に分けられる。a は乱積み式石組型で、16世紀前後に日本各地で一般化し近世まで継続する。富山城下町では惣曲輪武家屋敷地で多くみられる。b は結桶組型で、近世に結桶の規格化・大量生産により積み上げ式井戸側の代表例として各地で盛行

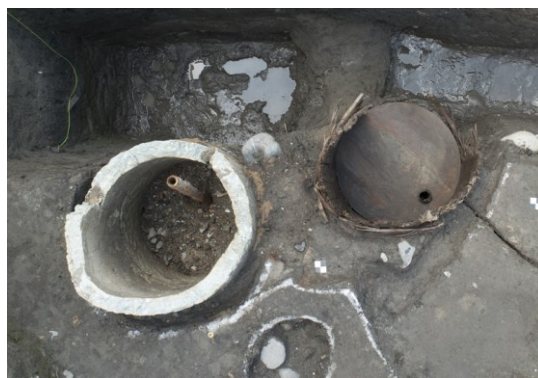
掘抜き井戸 A2a と A2b 2013a 調査区

掘抜き井戸である。棒状のもので地上から帯水層まで穴を掘削し、差し込んだ水管の上に桶や桷などの集水施設を設置する。江戸時代中期に大坂掘り開始され、以後上総掘りの普及で工事経費の低廉化や衛生上の利点から主流となった。富山城下町では5基が確認されており、いずれも町屋敷に所在する。時期は18世紀後半～近代である。

一方、A2 の掘抜き井戸が北陸で造られるようになるのは文化年間以降で、鑿井工法は大坂掘りと伝えられる。富山市内では文政 12 (1829) 年 5 月寺町の某寺で初めて掘られたとされる (富山市 1936)。今回確認した A2a の掘抜き井戸は 18 世紀後半以降で、いずれも北陸街道沿いの町屋敷での確認である。19 世紀中葉以降になると、当時のブランド石であった金屋石を井戸側に用いるなど、最新の工法を積極的に取り入れたのは、城下町一番の目貫通り北陸街道沿いの商家であったためだろうか。

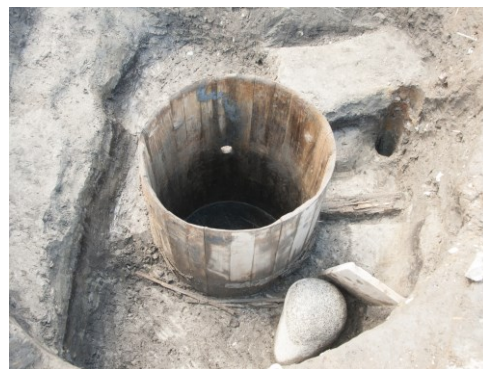
上水井戸 SE02 (B) 2013a 調査区

上水を水源とする上水井戸（溜井戸）である。このタイプは2013a 調査区からSE02の1基のみ確認された。時期は17世紀後半～18世紀後半である。2段目の結桶の西と南側に導水用の穴が開けられ、2方向へ分岐する樋筋が想定される。
