## 二 発掘調査と整備工事

―館の発見・調査・復元―

三好 清超

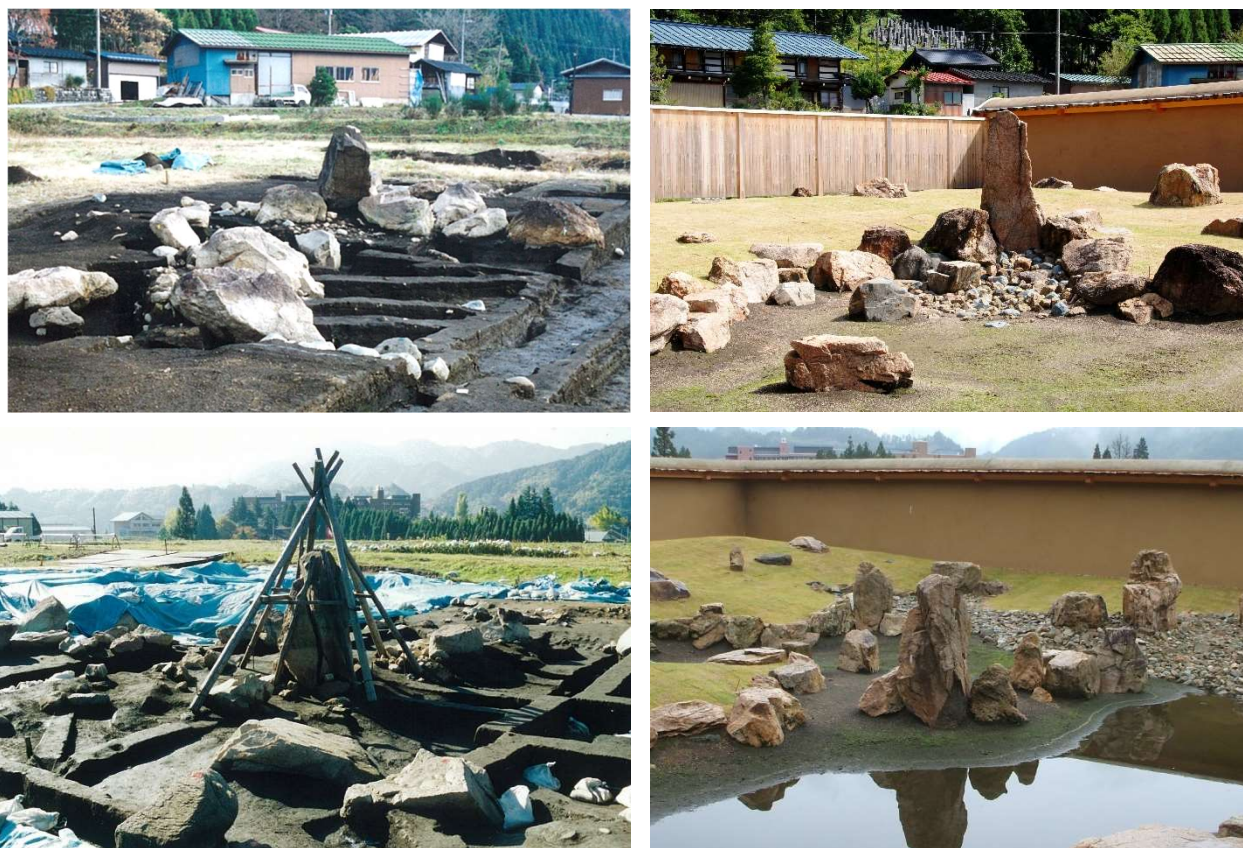
#### 復元により芸術上・鑑賞上の価値が顕在化(図16) 北東隅の石組みでは、傾き・転倒が見られる大型の庭石を据え直した。石組みの

池側下方は、発掘調査で拳大の礫を確認したため、拳大から人頭大の船津花崗岩とホルンフェルスを敷き詰めた「礫敷き」とした。

中島と岩島は、地山を掘り残した中島の高まりの東半分は、周辺で検出した大きな石を護岸石とした中島とした。北西部の原位置を保つ大きな庭石は、二つの独立した岩島とした。

図16 北東隅の石組みの整備前後（左上と右上）、岩島の整備前後（左下と右下）
