## 昭和 46 年度 野外施設整備事業報告

薬 師 寺 崇

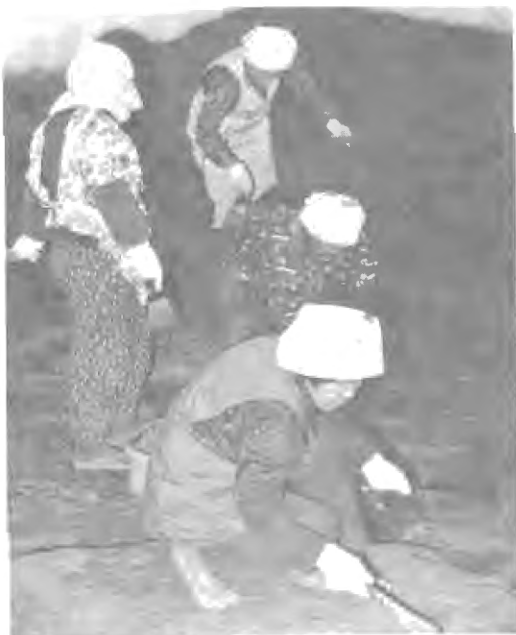
第1図 住居址床面の清掃作業

保全管理作業の一環として遺構・断面部の清掃の際、防黴作業を実施している。保存施設外部からの風の吹き込みによって上砂・塵埃が内部に堆積するので、しばしば水洗清掃作業を実施しているが、その際5%SN-7C水溶液によって防黴している。

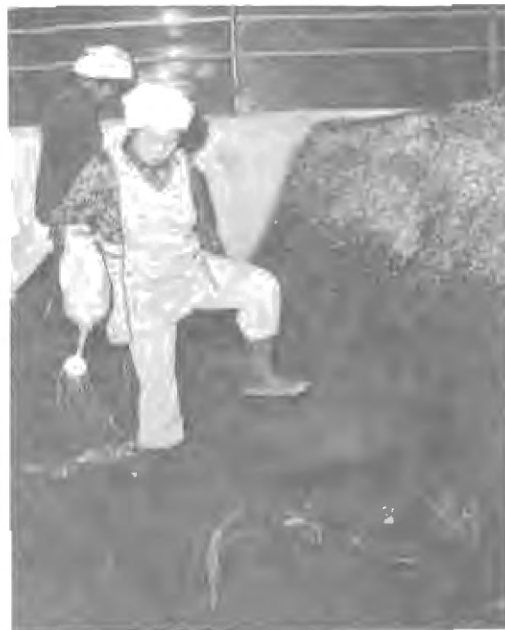
第2図 住居址床面の防黴剤散布作業

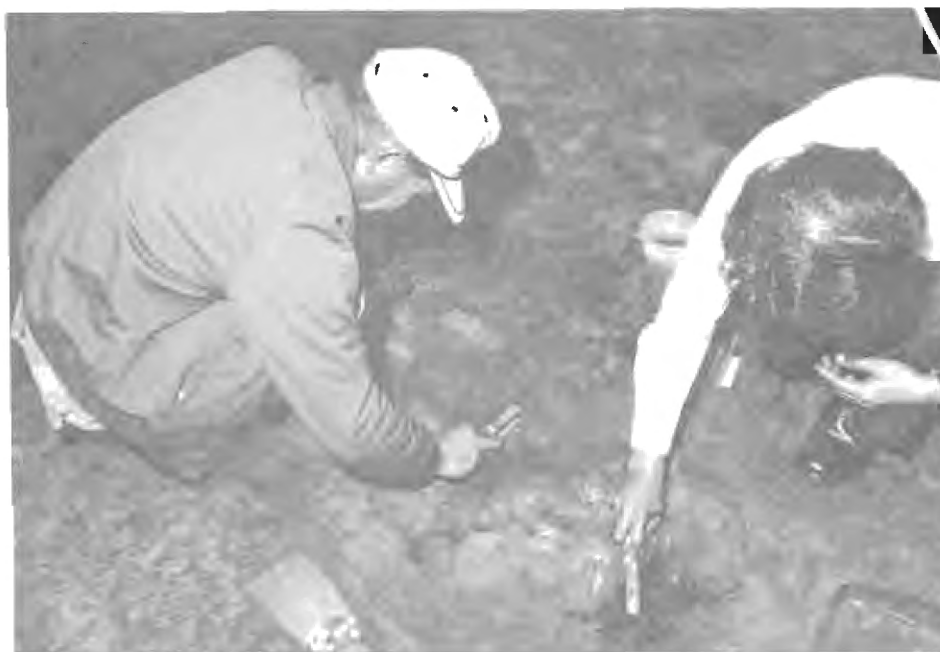
第3図 住居址内の炉址固定作業（清掃）
