# 加曽利貝塚遺跡における 遺構保存を目的とした環境調査(Ⅱ) －公開後の状況－

朽 津 信 明・青 木 繁 夫

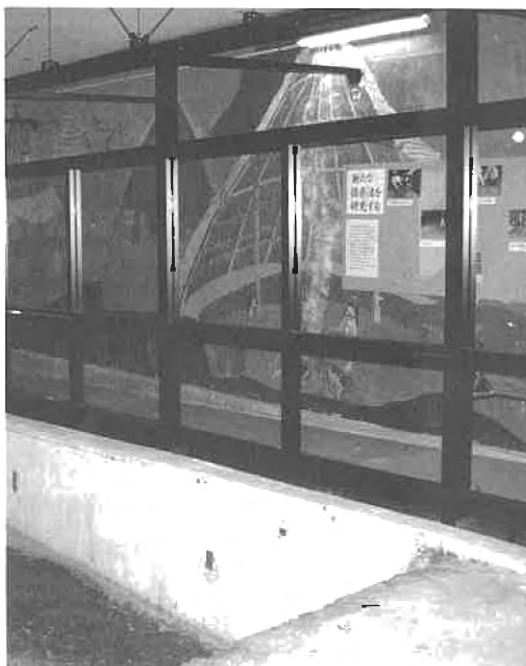
図1 交換されたガラスフェンス

かしそれはあくまでも半密閉状態の非公開時のデータに過ぎず、公開以降もその好ましい状況が続くかどうかは別問題であることを指摘していた。その後1998年6月には遺構面と見学者用通路とを仕切るガラスフェンスの交換（図1）が行われた後、最終的には1998年7月18日より通常の一般公開が再開され、今日に至っている。そこで今回は、その公開が行われて以降の環境データについて公表し、それを公開以前のデータと比較していく。

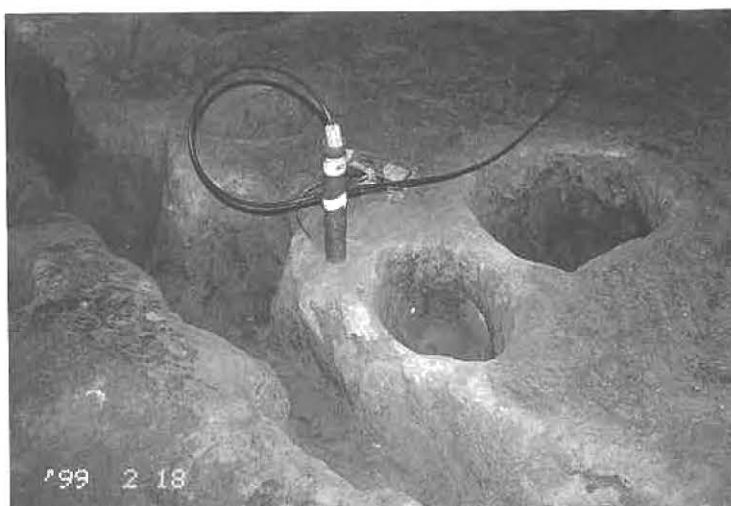
図11 図10から二年後のB地点の様子 (1999年2月)

遺構面の状態を見ると、保存処置以前は、エッジ部では冬場に顕著な塩類の析出が見られたが（図10）、樹脂施工があったエッジ部であるB地点では、公開以降に迎えた冬場にも、そうした析出物は見られず、概して遺構の状況は安定していた（図11）。これに対して、樹脂処置がなかったD地点では、引き続き塩類の析出が観察された（図12）。（なお、既に報告したとおり<sup>10)</sup>、博物館による今回の保存対策が行われて以降は、非公開時から通じて現在に至るまで遺構面で生物等による大きな問題は観察されない。）

公開中の冬場でも、塩類の形成は全く見られない。

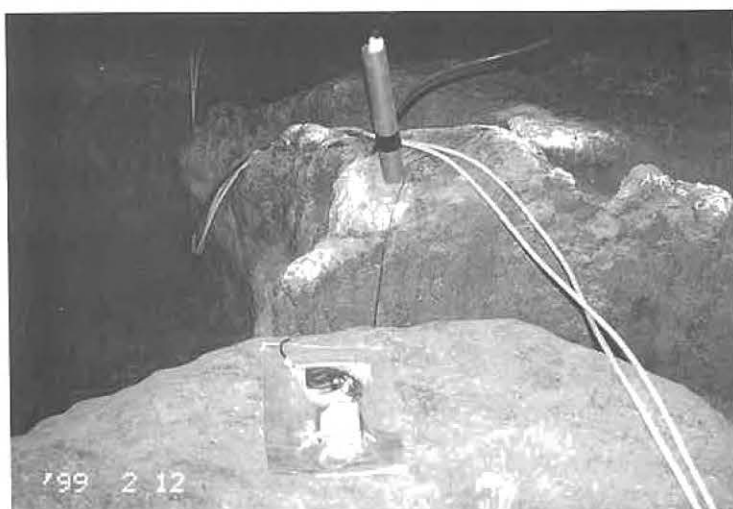
図12 図11と同時期のD地点の様子 (1999年2月)

引き続き、著しい塩類の形成が見られる。
