### 3 長舎構造施設について

第43図 長舎集成図（1）

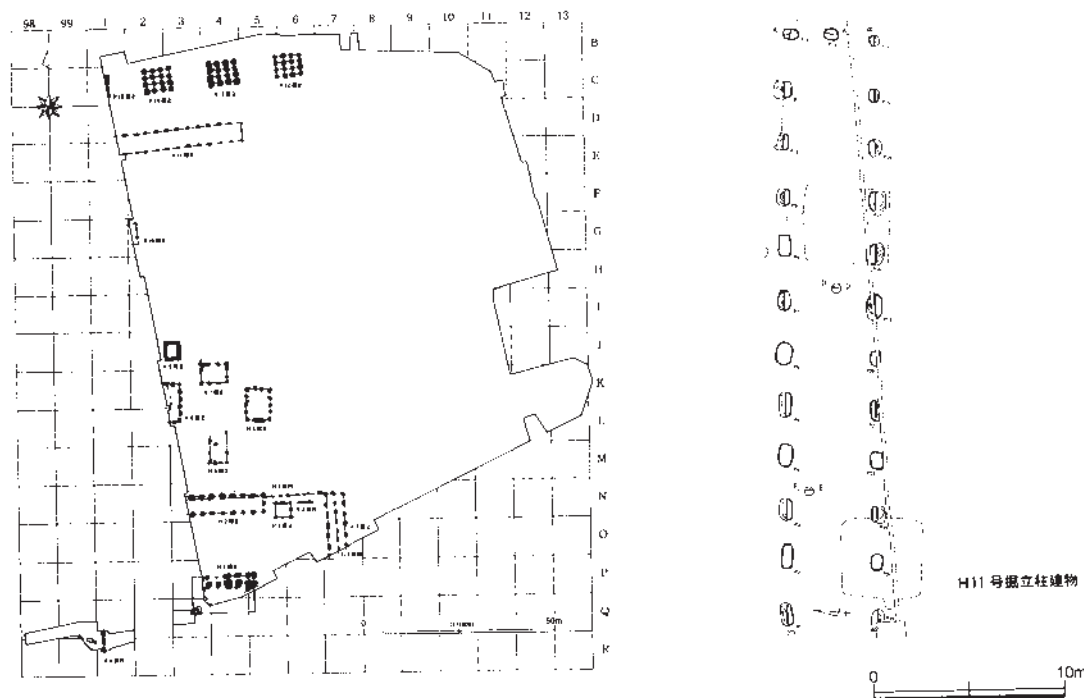
下寺尾西方A遺跡（村上他 2003 より引用）

下寺尾西方A遺跡は相模国高座郡家と考えられる（村上他2003）。12間以上×2間の建物が1棟、総柱式建物列の南に配置される（第43図）。正倉群の一部に当たると思われるが、他の建物に比べて柱の掘方がやや小さいものもあり一部不揃いで、深さも浅く柱筋の通りが良くない。推定される柱の直径は15～20cm程度である。

次に以上の点をまとめたい。まず、長舎には、規格性の高いものと低いものの2種がある。規格性の低いものは、掘方が不揃いであったり、柱筋の通りが良くない等の特徴を持ち、そうしたものは比較的多く存在する。両者の違いは、「典型的な官衙建築とは異なった設計や建築技術によって造営された」（山中他2006）ことを示しているのであろうか。また、そうした構造の違いが、建物の性格を反映する可能性がある。特に規格性の低い長舎に一律の評価を与えることはできないであろう。しかし、下寺尾西方A遺跡では、正倉院内部にも規格性の低い長舎があり、収納施設という可能性を示唆する。また、正倉院という施設の性格が明確なまとまりの中にも、異なる設計や建築技術が用いられているものが共存していることは注目される。

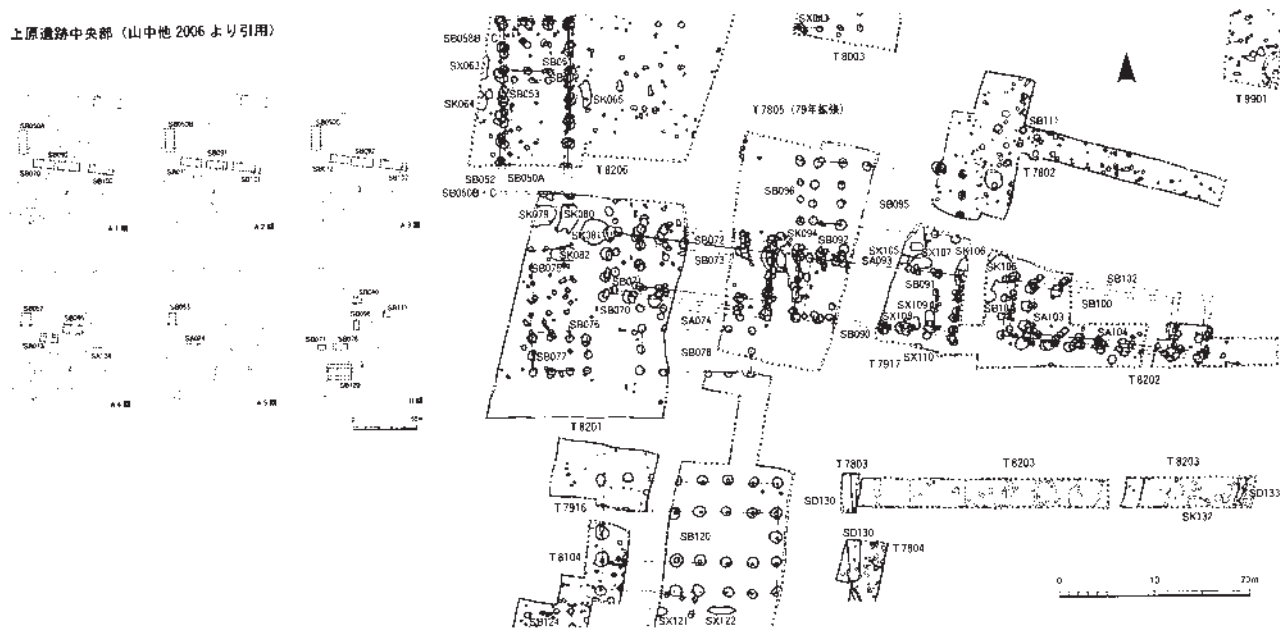
上原遺跡中央部（山中他 2006 より引用）

上原遺跡群は因幡国気多郡家と考えられる（山中他2006他）。その中の上原遺跡中央部の官衙ブロックでは、8世紀代と考えられるA1～A3期にかけて、桁行7～5間、梁行3間の長舎が各期とも4棟、L字に並ぶ（第43図）。建物は全体として、柱の掘方形状が不整形なものが多く、柱間は統一性がなく、梁行方向の相対向する柱筋の通りが悪い建物が少なくない。こうした特徴は、「これらの建物が宮城や国府などの典型的な官衙建築とは異なった設計や建築技術によって造営されたことを示している。また、大規模で統率された労働力編成を伴う土木造営方式とはやや異なった造営方式が採用されていた実態も示している。」（山中

他2006）としている。施設の性格としては、実務的曹司か、稲以外の物資収納施設が推定されている。

建物の配置は、単独で存在する場合と、他の建物と共に建物ブロックを形成する場合がある。建物ブロックを形成する場合、平行に並ぶものとL字に並ぶものがある。幡羅遺跡第32次調査区と同様、上原遺跡中央部ではL字に並んでおり、上原遺跡については、実務的曹司か稲以外の物資収納施設が推定されている。他に同様の例には築道下遺跡があり、河川交通の要衝に位置すると考えられる。幡羅遺跡第32次調査区の施設もまた、河川交通と陸上交通の交点に位置していると思われ、その立地には共通点がある。幡羅遺跡と築道下遺跡のものは物流に関わる施設と考えられ、その長舎は収納施設である可能性が高い。上原遺跡も含めこれら3例の建物については、規格性がやや低く、建物の性格を考える上で示唆的である。ここでは、長舎の中で特に規格性が低いものの中には、物流の拠点に置かれた収納施設があり、他の建物と共にL字形に並ぶものもみられる点を指摘したい。
