## 第7章 特 論

### 写真にみる明治後半の治水技術

山下 孝 司（韮崎市教育委員会）

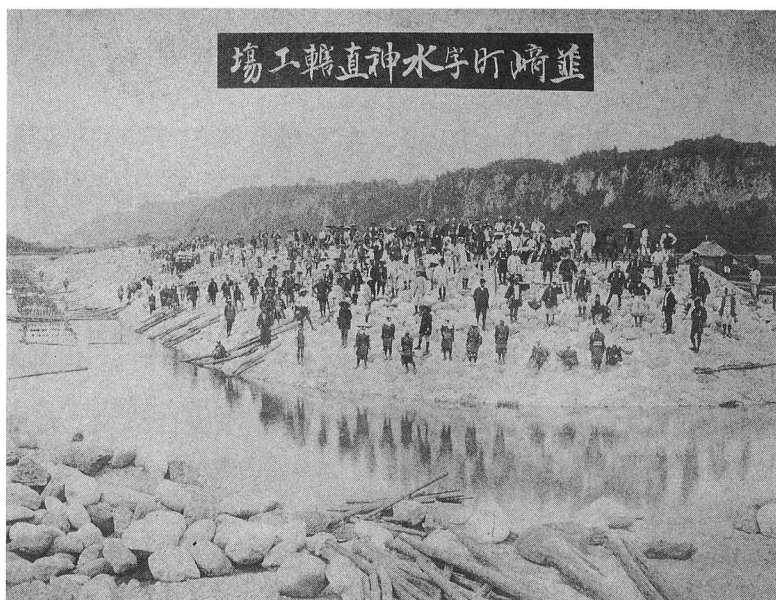
写真1

**写真1** 表題の付いた写真である。堤防の基底部に水が入っており、工事が完成しそれに関係した人々が一堂に会し撮った記念写真であろうか。釜無川寄りの南側から北方向にむかって撮影しており、堤防奥には七里岩の断崖が写る。石積の石は一抱え以上の大きな石を用いているらしく、手前には丸太材と石がみられる。石積をよく見ると堤防上半分は自然石を使った「落し積み」、下半分は割石を用い表面を平にして積んだ「間知積み」であろう。現在では一ツ谷の韮崎上水道一ツ谷取水場の西にある堤防がこれにあたる。写真4は釜無川河原から撮影した現状である。

石積をみると、堤防は基本的に自然石を用いた「落し積み」で、石の大きさは一抱え以上であるが、写真7・8は他よりも小ぶりに見える。「落し積み」の法面は石を打ち欠いて面をそろえている。写真1～3の堤防下半分は割石による「間知積み」となっている。法面を平らにするのは水流の抵抗を少なくする意図があり、「間知積み」を堤防下半分に用いるのは水に洗われる部分に対し強度を求めた為であろう。

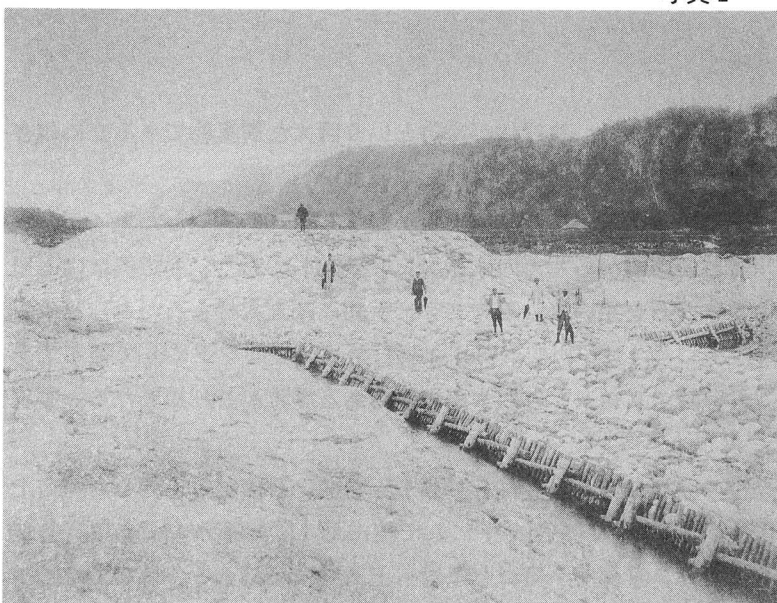
写真3

写真 3 本写真は堤防基底部に水が入る以前の写真である。本堤に「出し」状の小堤が延長されている。これも写真 1 と同様、石積は堤防上半分は自然石を使った「落し積み」、下半分は割石を用い表面を平にして積んだ「間知積み」である。釜無川寄りの南側から北方向にむかって撮影している。小堤をとまなうこの堤防は現在見当たらないが、一ツ谷の市営住宅一ツ谷団地の南側に残る堤防がこれにあたると思われる。写真 6 は堤防南西側を走るサイクリングロードから撮影したものである。

以上、写真を通して釜無川につくられた堤防について紹介してきたが、釜無川水神の堤防にみえる治水技術は、江戸時代後期から明治時代後期に石積堤や砂利堤・両者の合体した堤から堤体に石積のみを使う堤防へと大きく変化し、それにともない川表に施されていた石積や杵・「石瘤出し」の水制は、築堤護岸に変わる。しかし、その護岸は江戸時代における「沈杵」・「続杵」の川床への固定という形で行われ、堤防に石積を継ぎ足す「仕継」の方法などは写真3にみられるように明治になっても引き継がれており、伝統的な技術の上に展開しているものと理解されよう。

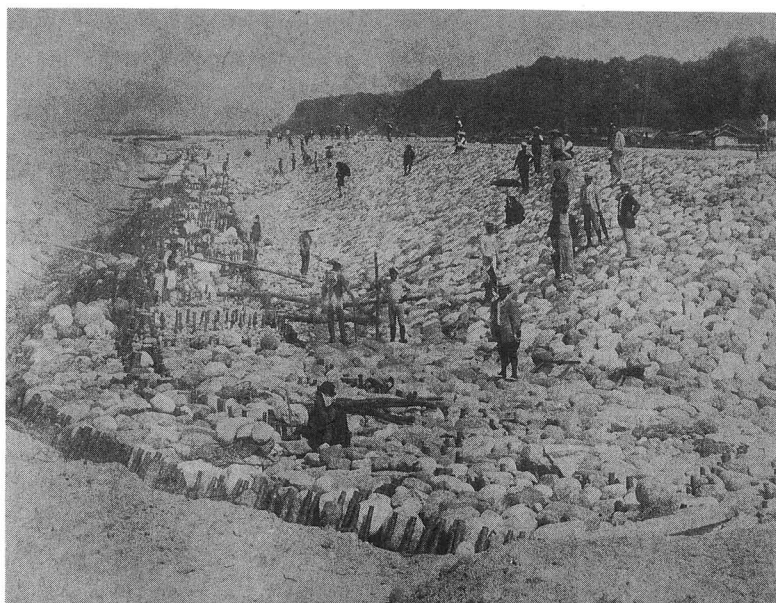
写真 7 堤防基底部の工事写真である。丸太材・石・もっこ・掛矢など当時の人力による作業が偲ばれる。堤防の石積は、基底部から「落し積み」となっている。釜無川寄りの南側から北方向にむかって撮影しており、写真中央奥に七里岩へ上る青坂が見える。現在では武田橋北詰にかかる堤防がこれにあたり、写真の部分、水神一丁目から本町一丁目にかけての国道 20 号線下となっている。写真 9 は市役所南側の国道から撮影した現状である。

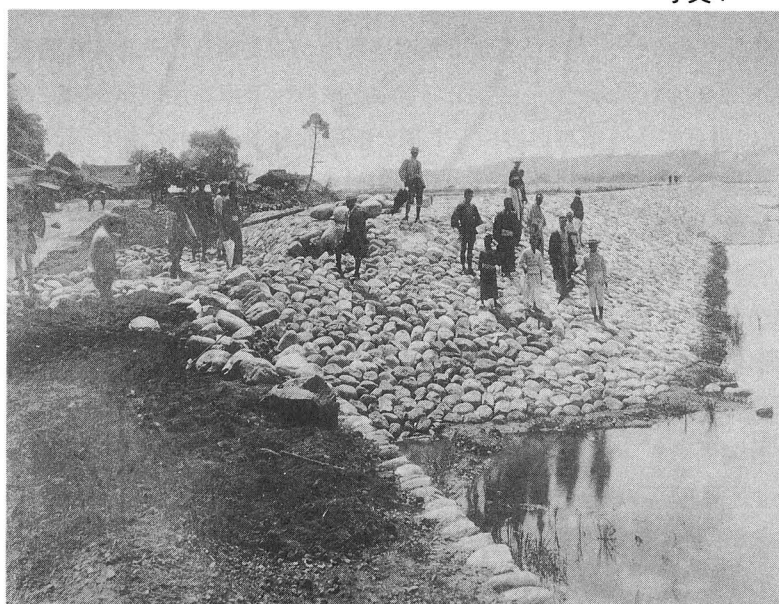
写真 8 堤防を北側から撮影したもの。写真左側の堤防脇に道が通りその奥に人家があり、左端には七里岩の崖がみえる。水神集落の入り口部分に構築された堤であろう。石積の石は前掲写真のものよりも小ぶりに見える。これは写真 7 の堤防の七里岩側部分で、現在県道脇に石積がみられる。写真 10 は青坂入口バス停付近

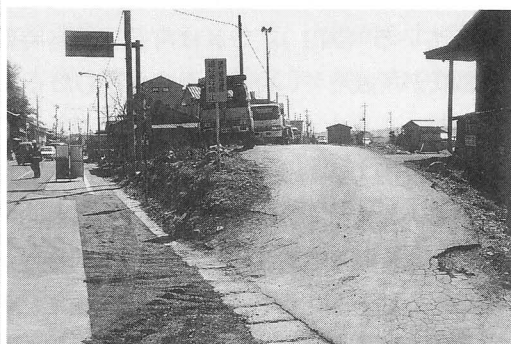
写真10

から撮影した現状である。
