西トップ遺跡中央祠堂の建築調査

—2018年度の成果—

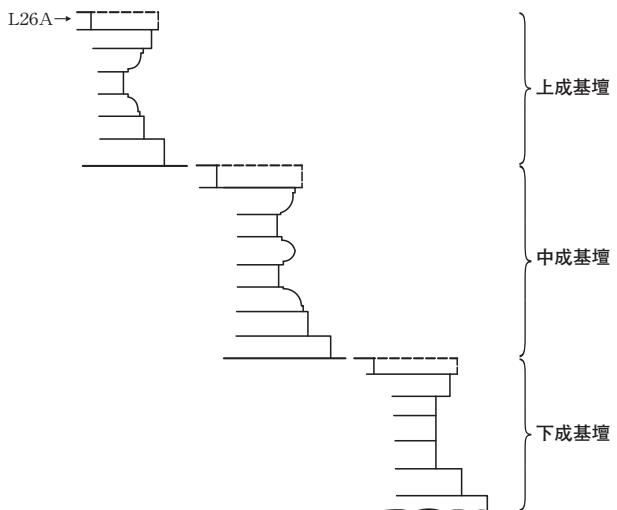
図23 ラテライト基壇標準断面模式図

ラテライト基壇の構造と平面形状 ラテライト基壇の構造は以下の通りである。基壇は、上成・中成・下成の大きく3段で構成される（図22・23）。上成基壇は、上から葛石上、葛石下、羽目石上（モールディングあり）、羽目石中（なし）、羽目石下（あり）、地覆石、延石の7石で構成する。中成基壇は、葛石、羽目石1段目（モールディングあり）、羽目石2段目（なし）、3段目（あり）、4段目（なし）、5段目（あり）、地覆石、延石の8石で構成する。下成基壇は、葛石上、葛石下、羽目石（モールディングなし）、3石）、地覆石、延石の7石で構成される。

テライト中成基壇のように羽目石が5石で中央の羽目石にもモールディングを施す構成は、西トップ遺跡では初めての例である。

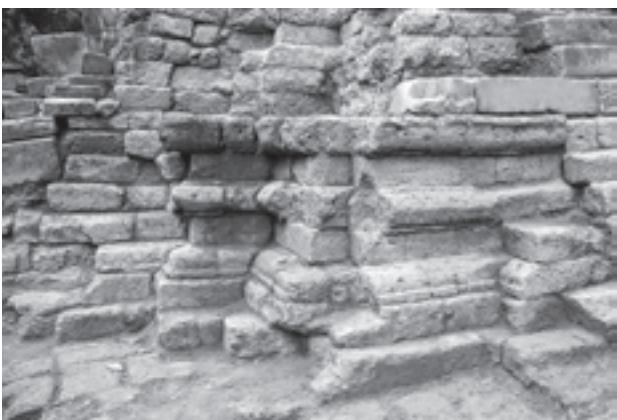
図24 ラテライト中成基壇張り出し部の欠き込み

ラテライト基壇の平面形状は、正方形を基本として4辺に張り出しを設け、さらに階段部分を突出させる。また、4辺の張り出しの出隅部分に、150～250mmの小さな欠き込みを加えており、上中下すべてのラテライト基壇に共通する特徴である（図24・25）。

また、平面形状にも着目すると、軸体部の4辺の突出部の出隅部分にはラテライト基壇と同様の小さな欠き込みがあり、両者が平面的にも共通することがわかる。一方で砂岩基壇にはこの欠き込みは認められない。

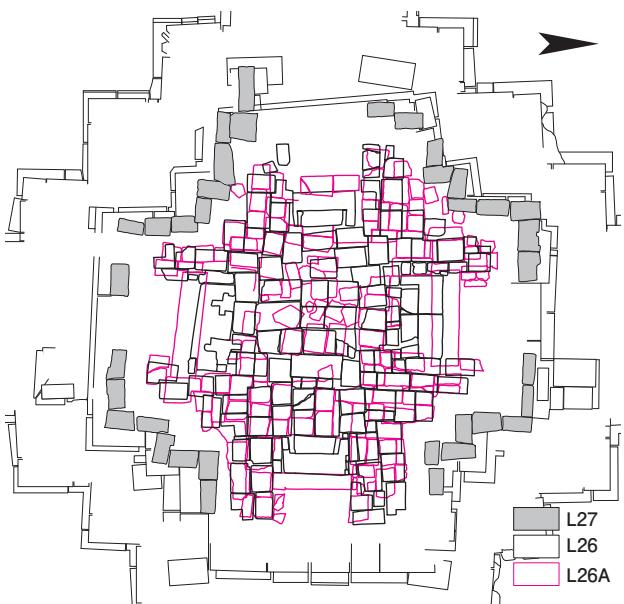
図26 ラテライト上成基壇残存敷石と軸体部との関係 1:150

中央祠堂軸体部とラテライト基壇の関係 以上の成果を踏まえた上で、ラテライト基壇と中央祠堂軸体部の関係に注目してみたい。中央祠堂軸体部地覆石(L26)、ラテライト上成基壇最上層(L26A)、砂岩上成基壇のパネル状の石材(L27)、の位置関係を見ると、L26Aの残存石材の位置と、L26の石材の位置がほぼ一致する(図26)。これは、ラテライト上成基壇外周部の石材を取り除く段階、つまり、砂岩の基壇外装に転換するタイミングには、すでにラテライト基壇の上に砂岩製の軸体部が載っていたことを示す。すなわち、それぞれの年代はともかく、少なくともラテライト基壇の構築→砂岩軸体部の構築→砂岩基壇外装の付加という工程が認められよう。

設置されている。L26Aの上面には、この装飾柱礎石を後から嵌め込んだ改造痕跡は確認できなかった。また、上成基壇の砂岩階段石を解体したところ、装飾柱礎石とその下に位置するラテライト石材は見付面をそろえており、少なくとも、ラテライト基壇にともなう階段は装飾柱礎石よりも内側に入り込んでいない。クメール建築の平面形状の変遷²⁾からも、装飾柱礎石がさらに外側に位置していた可能性は考えられず、現在の装飾柱礎石は、ラテライト基壇と同時期のものであり、その位置も当初から変更されていないと判断できる。
