# 西トップ遺跡中央祠堂の解体調査と修復

—2018年度の成果—

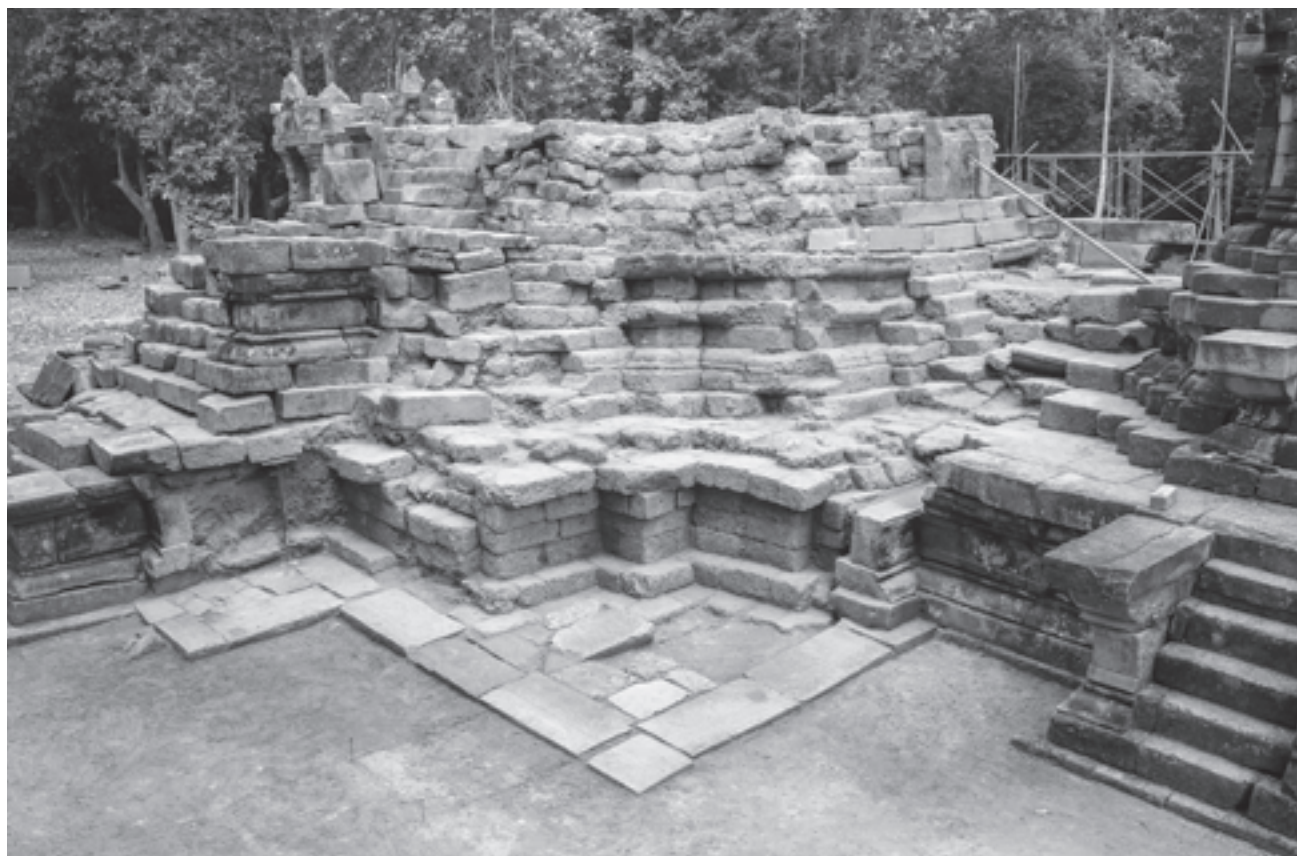
図27 中央祠堂基壇部（南東から）

基壇部に関しては、内部にラテライト基壇<sup>1)</sup>が存在するため、まず砂岩外装を外してラテライト基壇の調査をおこなう必要がある。全体の作業工程の関係で、まず基壇南西部の砂岩外装を外して、写真測量をおこなうとともに、基壇下部の確認を目的とするトレンチ調査をおこなった。その結果、図27に見える砂岩とラテライトの基壇外装最下段の延石の下にさらに延石1石があることがわかったとともに、その下には遺物の混じる粘土を約30cm～50cmほどの高さに積んだ整地土が何層か続いており、南祠堂や北祠堂で確認した掘込地業はおこなわれていないことが判明した。基段最下部の延石の下に続く整地土は、これまでの祠堂群周囲でおこなったトレンチ調査によって、現地表面から2m以上続く西トップ遺跡の敷地全域を覆う厚い整地土と同じと考えられ、まずこの

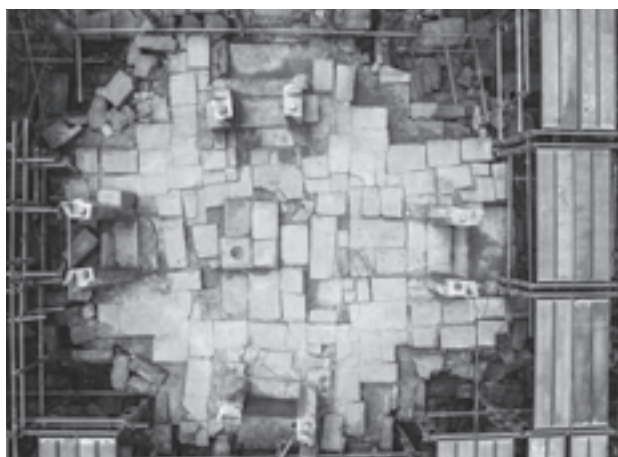
今回の躯体部の解体によって、特に躯体部最下段と基壇部との関係や詳細があきらかになった。躯体部の最下段には砂岩による敷石が存在し（図28）、その中央部には台座状の方形石材が4個置かれる。ただしこの石材の周囲には攪乱孔の掘り込みが確認され、後述する近代と思われる攪乱後に設置された石材である。この砂岩敷石の直下にはラテライト基壇上面が存在する（図29）。

図28 砂岩敷石 (L26)

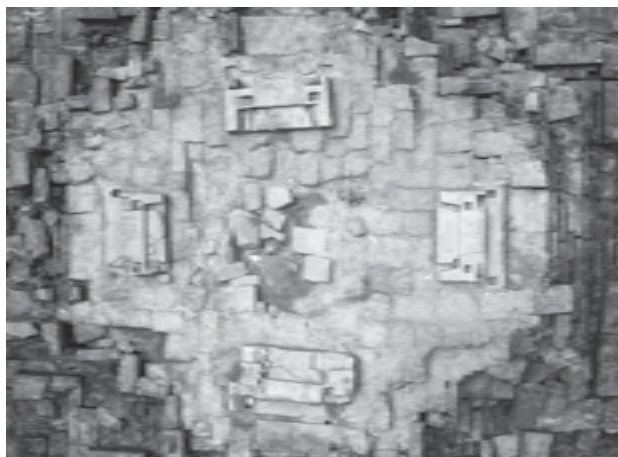
図29 ラテライト前身基壇上面 (L26A)
