平城宮東院地区の調査

—第595次

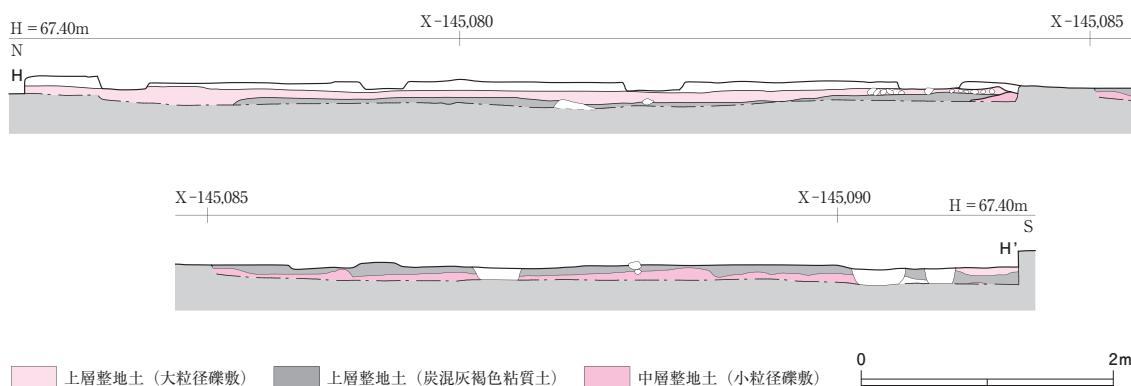
図178 第595次調査区整地土土層図 1:60

今回の調査では、奈良時代の整地土3層を確認した。これらは上から順に、炭混灰褐色粘質土の上に大粒径の礫（径約5～7cm）を敷いた上層整地土、小粒径の礫（径約3～4cm）を敷いた中層整地土（以上図178）、そして、礫をともなわない粘土質の下層整地土である。上層の2つの整地土は奈良時代後半～末期に積まれたと考えられる¹⁰⁾。上層整地土は、炭混灰褐色粘質土の上に大粒径礫による礫敷きが全面的に貼られていたと思われるが、今回の調査では礫敷きは調査区西北部の一部においてのみ確認できた。なお、上層整地土にともなう炭を含む土は南北棟建物SB20120の範囲を中心に広がる。また、中層整地土は、第593次調査区で検出した井戸SE20000と南北棟建物SB20120の間で確認した。

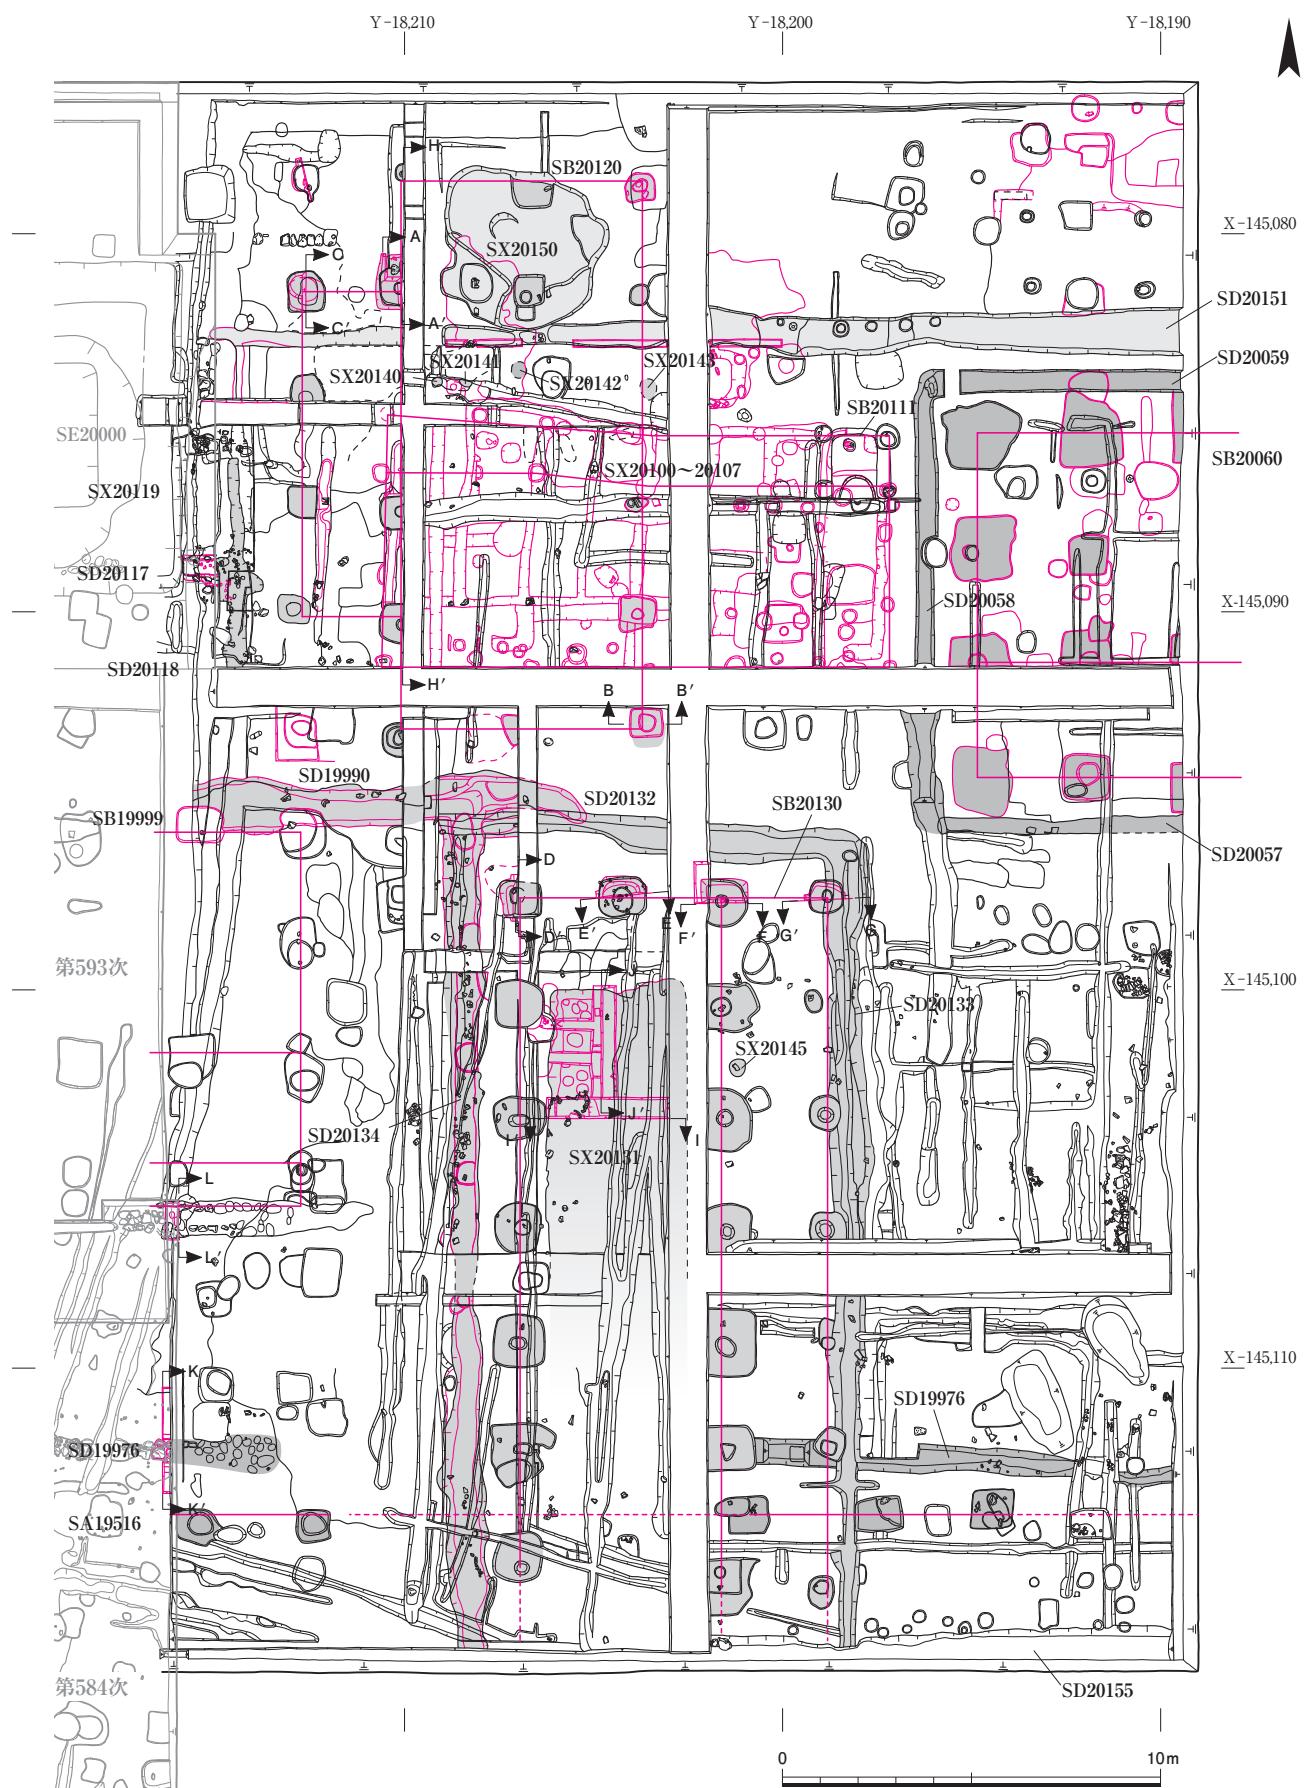
図179 第595次調査遺構図 1:200

今回の調査で検出した遺構のうち、奈良時代の遺構は、掘立柱建物5棟、掘立柱塀1条、石組溝2条、素掘溝11条、方形区画8基、階段1基、土坑2基、被熱痕跡5基である（図179）。西隣の第593次調査の成果を踏まえると、東院北辺の遺構は4期に区分でき、今回の調査区では全ての時期（A～D期）の遺構を確認した。この時期区分は、第584次調査までの東院地区西北部の調査区で確認した6期区分（1～6期）と図194のように対応する。遺構の時期は、遺構の掘り込み面、配置、および重

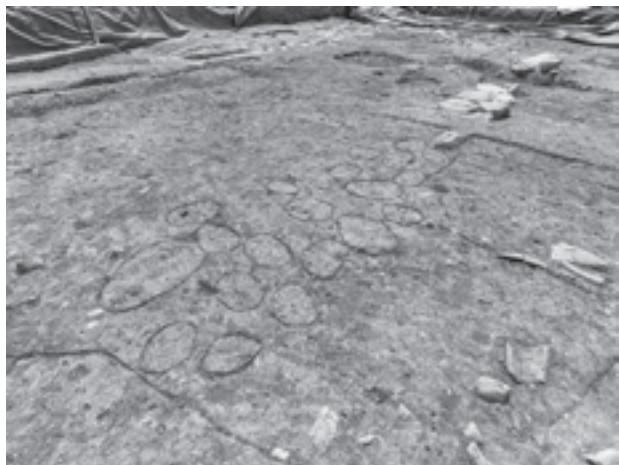
図180 東西石組溝SX19976検出状況（北東から）

東西石組溝SD19976 調査区南部で検出した石組溝。第584次調査区東北部で検出した遺構がさらに東側に続いている。今回の調査区では側石と石の抜取痕跡を検出した(図180・181)。調査区中央部では整地土に覆われるが、整地が残らない調査区東南部では、SX19976の延長線上で抜取溝を検出しており、調査区の東方へと続く。SA19516と並行するため、SA19516とともに南北溝と考えられる。

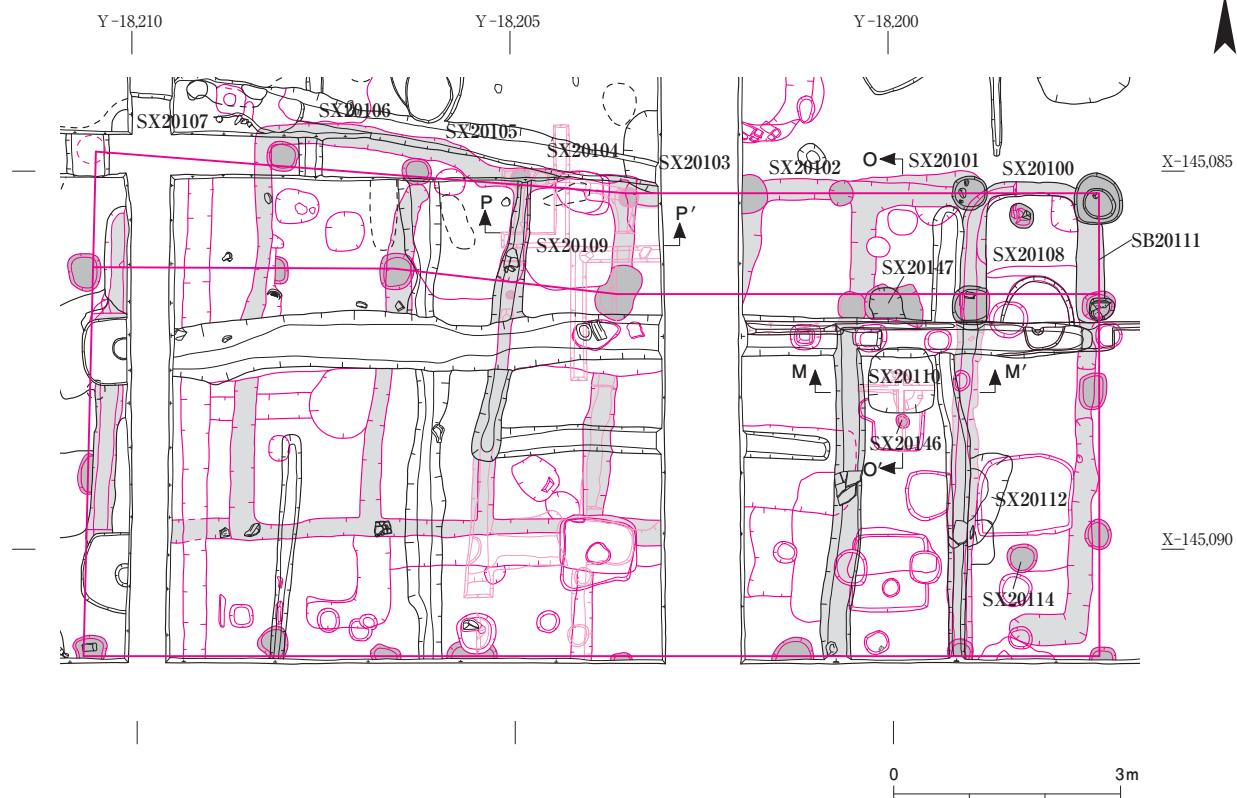
図182 方形区画SX20100~20107・東西棟建物SB20111遺構図 1:80

方形区画SX20100~20107 周囲を幅約40cm、深さ約15cmの素掘溝で囲まれた、相互に連結する長方形の区画(図182)。中層整地土上面で検出し、西端のSX20107の西溝が後述の南北棟建物SB20120の西側柱柱穴によって壊さ

れていますことから、B期に位置づけた。調査区南北畔下に位置する2基(SX20103・20107)の平面は部分的にのみ確認しているが、これらもあわせて東西に8基並ぶと思われる。各遺構の東西幅は約1.5~1.9m、南北長は東部のSX20100~20102で約6.6m、西部のSX20103~20107で約5.0~5.4m。

東西棟建物SB20111 桁行8間（約13.4m）の北廂付の東西棟掘立柱建物（図182）。柱は、SX20100～20107を区画する南北溝の位置にこれ壞すかたちで設けられている。桁行柱間は、SX20100～20106が約1.65m（5.5尺）、西端のSX20107のみやや幅広く約2.55m（8.5尺）。身舎の梁行は東辺で3間、西辺で2間。柱間は、東辺で北から約1.2m（4尺）、約1.95m（6尺）、約1.65m（5.5尺）で中央間のみやや広く、西辺で約2.55m（8.5尺）。梁行方向では、廂の出は約1.8m（6尺）。柱穴の掘方はいずれも径40cmの円形。柱穴掘方の形状・規模や不均一な柱間寸法から簡便な建物であったと推察される。柱穴の配置状況に鑑みて、SX20100～20107を覆っていた簡易的な建物とみられる。

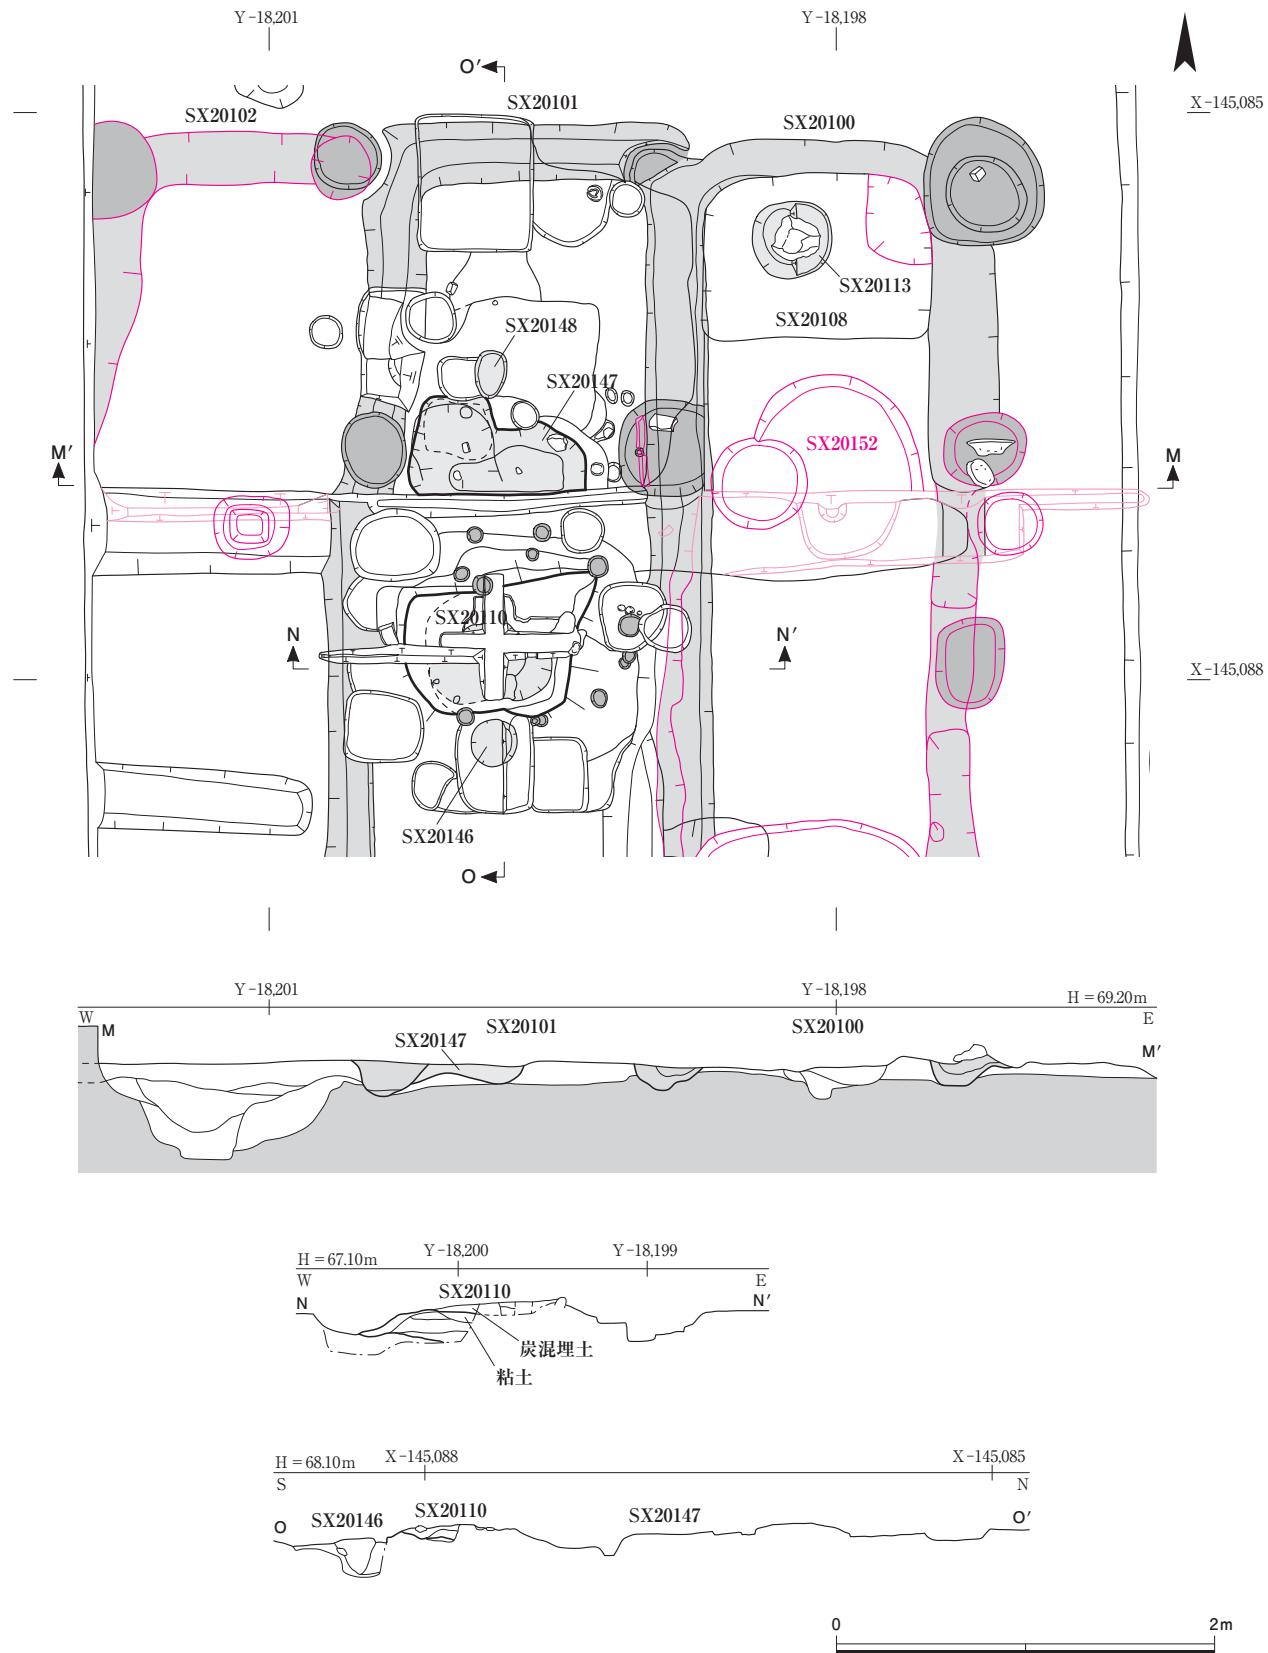
図183 方形区画SX20100・20101北半部遺構図・断面図 1:40

東端のSX20100内では、区画北端に方形遺構SX20108とその北寄り中央に小穴SX20113を検出した(図182・183)。SX20113は径約30cm、深さ約20cmで、内部には人頭大の安山岩が据えられたように落ち込む。SX20108は東西約1.2m、南北約0.85m。

SX20100に西隣するSX20101では、北部中央に小穴SX20148、その南側で被熱痕跡SX20147、また中央附近で被熱痕跡SX20110、その中軸線上すぐ南で小穴

SX20146を確認した（図183）。二つの被熱痕跡はその重複関係にかんがみて、北のSX20147のほうが古い。どちらも粘土質の土が人為的に敷かれ、熱を受けている。SX20147は南端部を東西溝で破壊されているが、もとは径約1mの円形を呈したとみられる。SX20110は径約0.9mの円形で、中央が皿状にくぼむ。周辺より若干高く土壇状に盛り上げた上にのる。周辺には径10cm程度の複数の小穴がほぼ等間隔に廻る。被熱状況は、北側で軽微で、南側で強く残る。内部には炭を多く含む粘土質の土が堆積していた（図183断面図・184）。SX20146は径約25cm、深さ約25cmで、石の抜き取り痕跡を認めた（図183断面図）。周囲には焼けた金雲母片を多量に確認したが、炭化物が混じる焼土の広がりは認められなかった。SX20110と一緒に構築されたのであろう。

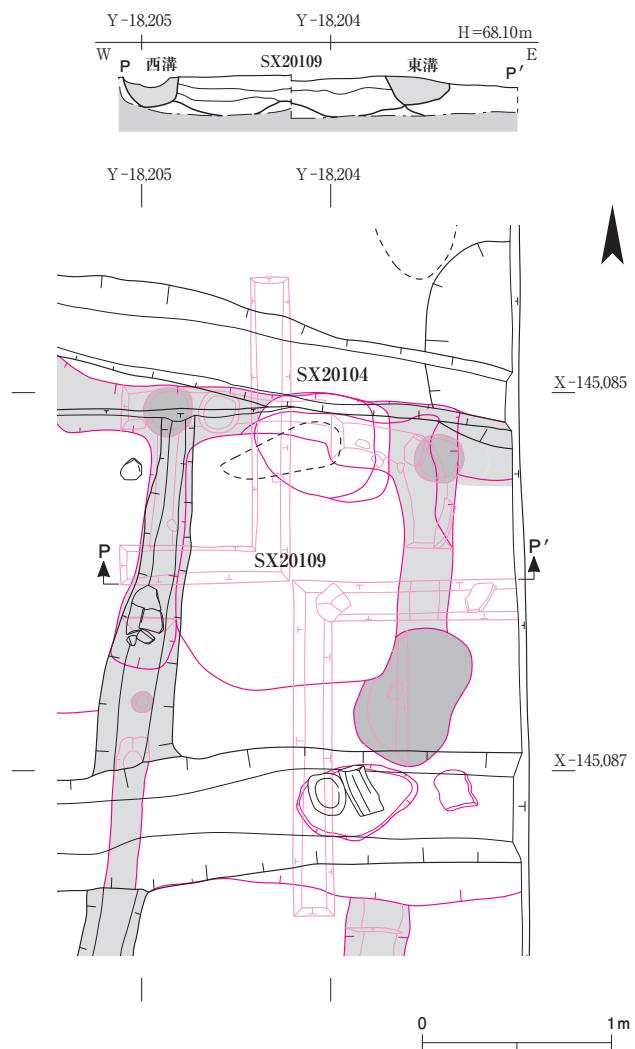
図185 方形区画SX20104北半部遺構図・断面図 1:40

SX20104では、区画北部で方形遺構SX20109を検出した（図185）。SX20109は東西約1.2m、南北約1.3m、本遺構検出面からの深さは約20cmで、砂利を含む黄白あるいは黄橙粘土を層状に突き固めており、掘込地業状を呈する。

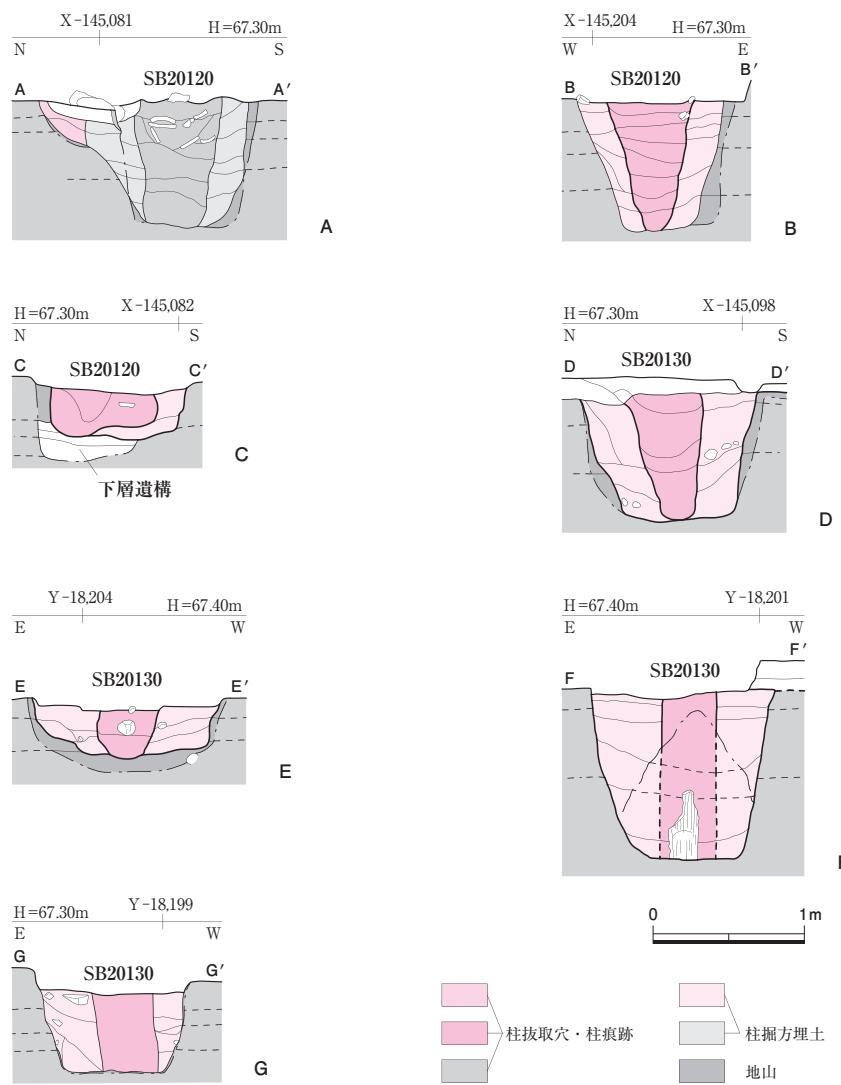
図186 第595次調査区柱穴断面図 1:50

方は、東西0.8~1.1m、南北0.8~1.1mでほぼ正方形を呈する。掘方の深さは、東西側柱柱穴が0.85~1.1m、北妻柱柱穴が遺構検出面から0.4mである（図186-A・B・C）。建物の範囲は、径約3cm未満の小礫敷きをともなう。なお、SB20120の西方には階段SX20119と井戸SE20000があり、南北棟建物と井戸をつなぐ一体的な空間利用がうかがえる。

西1.2~1.3m、南北1.0~1.7mでほぼ正方形を呈する。掘方の深さは、遺構検出面から0.85mである（図186-D・E・F・G）。柱穴は炭を多く含む上層整地土に覆われる。

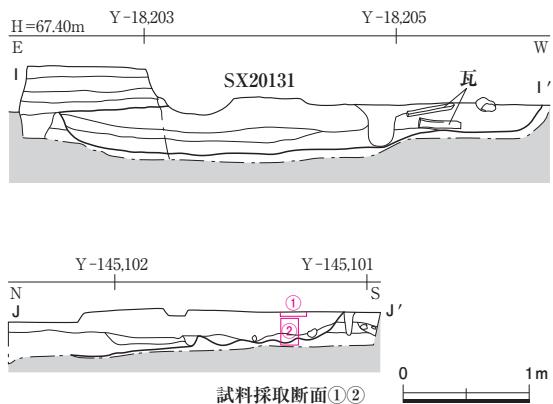
図187 方形土坑SX20131断面図 1:40

方形土坑SX20131 SB20130の身舎の範囲と近似する範囲の方形の土坑。東西約3.85m、南北約6.9m以上で、南端は整地に覆われており確認できないため、全体の規模は不明である。土坑の深さは最大約45cmで、弓形に落ち込む底面を呈する（図187）。土坑底部の下層は炭を含み、上層は粘土で丁寧に埋めている。軒丸瓦・軒平瓦・鬼瓦を含む。

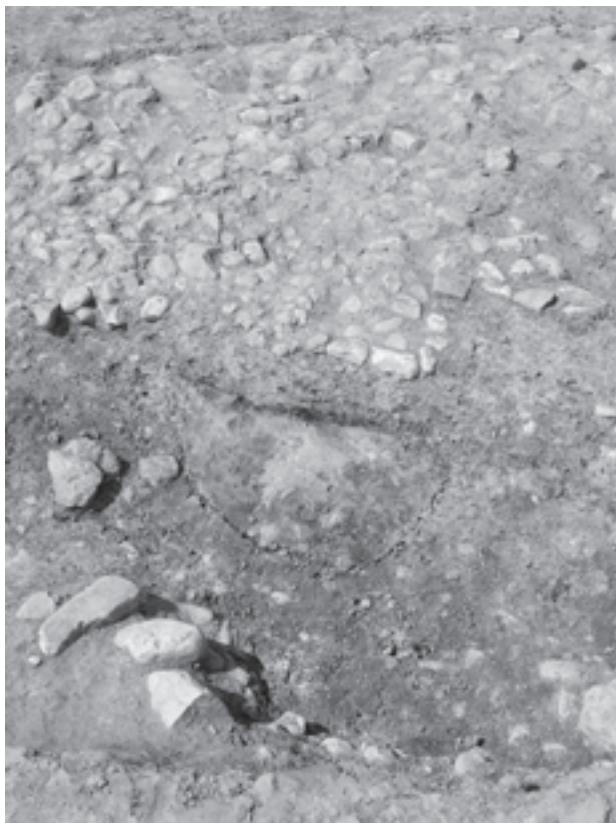
図188 被熱痕跡SX20140・20141検出状況（南から）

被熱痕跡SX20140～20143 調査区西北部で検出した被熱痕跡。大粒径礫敷き（上層整地土）の下層で検出し、東西方向に4基みられる。SX20140はやや不整形であり、長径40cm、短径25cm。SX20141は北半が上層整地土に覆われているが円形と考えられ、径35cm。SX20142は円形を呈し、径40cm。SX20143はやや長円形を呈し、長径55cm、短径40cm。いずれも内部の土壤が強い被熱により赤化・硬化している。SX20141は、焼土の上に炭が堆積しており、北方の上層整地土下に続く（図188）。なお、相互に近接するSX20140・20141は、同じ遺構の一部である可能性も考えられる。

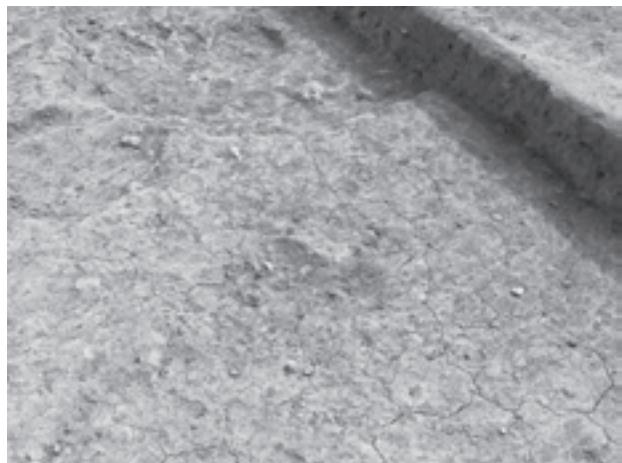
図189 被熱痕跡SX20145検出状況（北東から）

被熱痕跡SX20145 調査区中央部で検出した被熱痕跡（図189）。ほぼ円形を呈し、径約45cm。内部の土壤が3～4被熱により赤化・硬化しており、焼土を多く含む。中央部には、粘土が被熱を受けて硬化した炉底とみられる部位（長さ20cm、幅12cm、厚さ1～2cm程度）が遺存する。

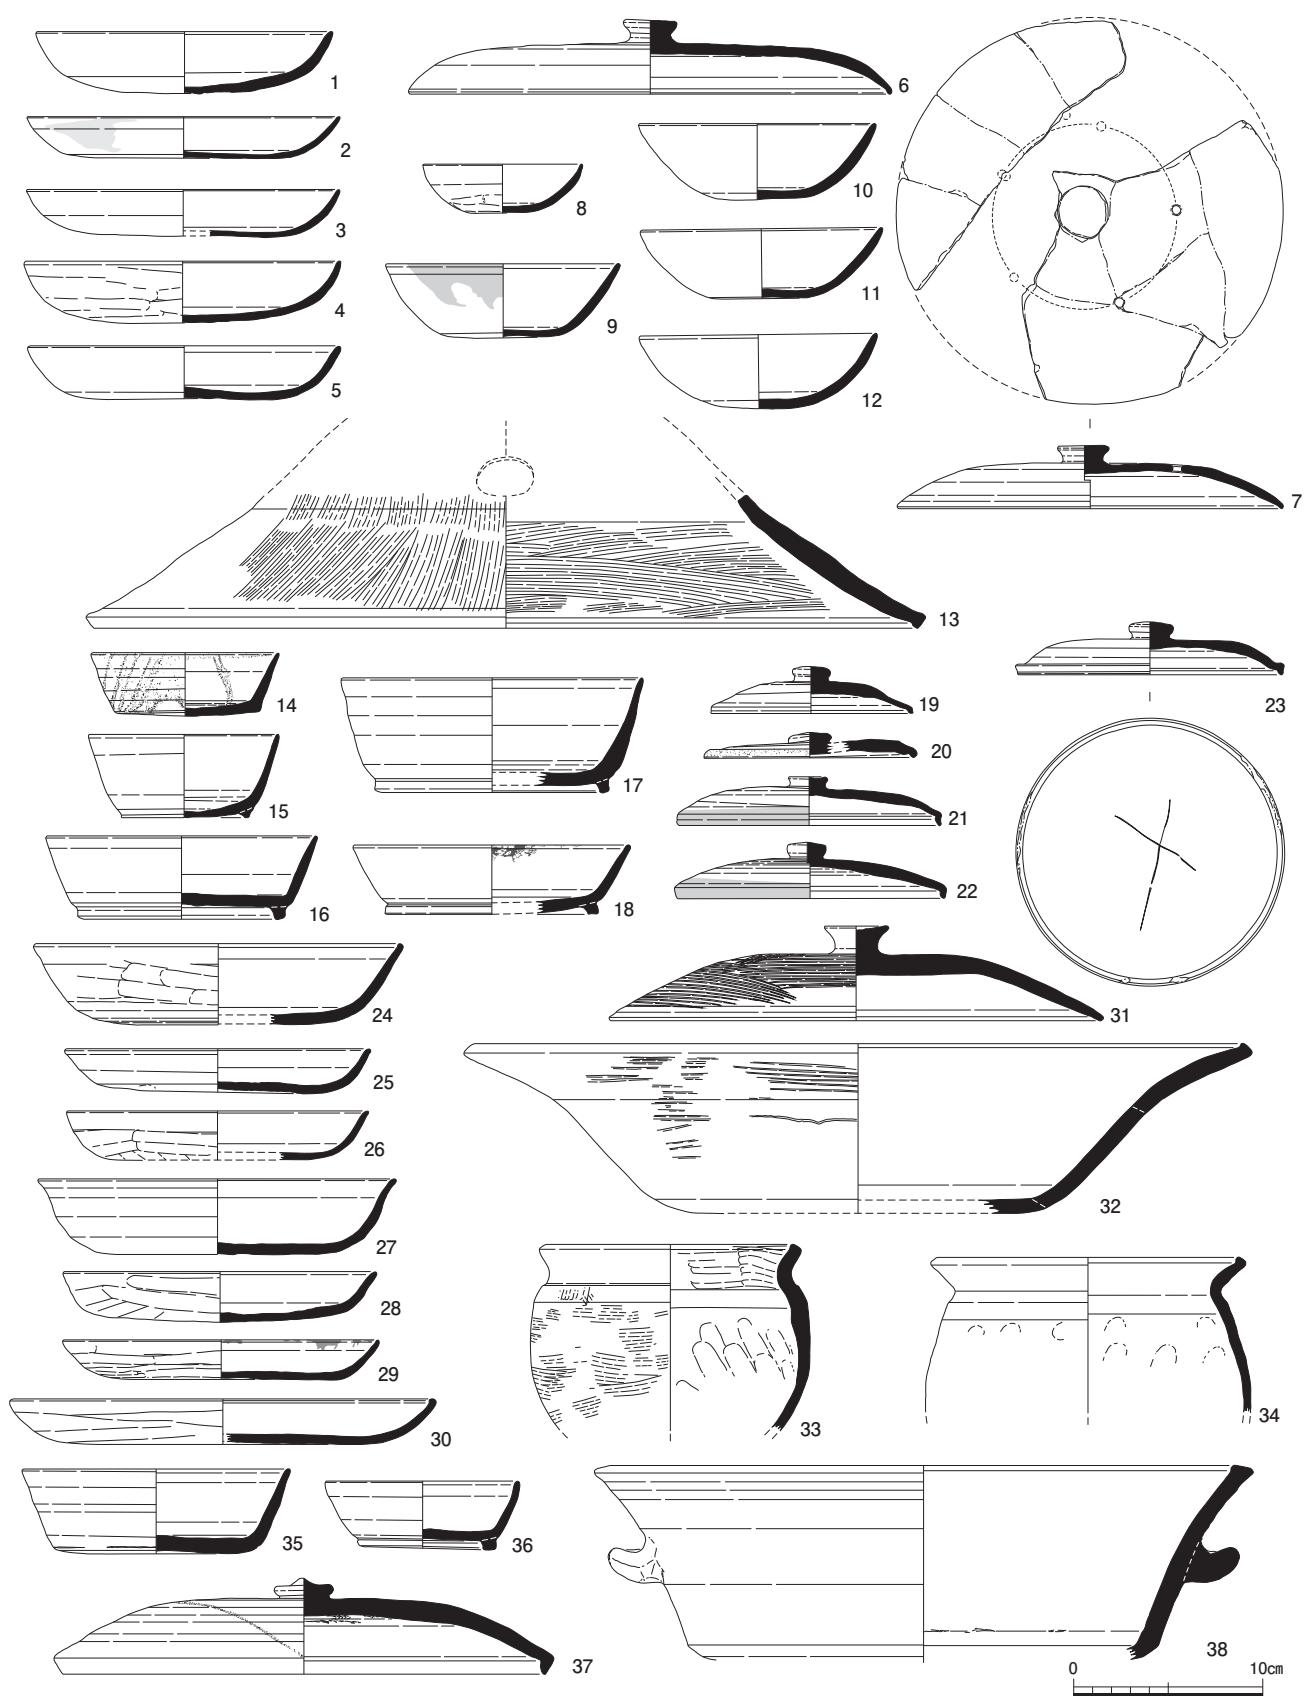
図190 第595次調査出土土器 (1) 1 : 4

図190-1～23は南北溝SD20134出土土器。1～13は土師器である。1は杯C。外面の剥落が激しい。2～5は皿A。2はやや薄い作り。内外面の剥離が激しく調整不明、外面の一部が黒変する。3もやや薄手。外面が摩滅するものの、わずかな痕跡からc0手法とも見える。4は、口縁部がやや顯著に内彎し、端部を丸くおさめる。c0手法。杯の可能性もある。5は、内外面剥落のため調整不明。6・7は皿B蓋。6は、天井部から口縁部にかけて弧を描いてやや強く内彎し、端部は内側に短く屈曲して丸くおさまる。7は、天井部に焼成後に穿孔が施され、元来は5つの円孔が等間隔に配されていたと思われる。8～12は椀A。8は小型。外面は摩滅するが、部分的にヘラケズリの痕跡が見られる。9は、外面の一部が黒変し、ヘラケズリの痕跡が部分的に残る。10は、摩耗した外面にヘラケズリの痕跡が部分的に見られる。11は外面c0手法。12は内外面摩滅により調整不明。13は大型蓋。器面の剥落が激しいが、内面にはヨコハケ、外面にはタテハケが連続して施される。

14～23は須恵器。14は杯A。小型であり、内外面に火檻あり。15～18は杯B。15は、極めて短い高台を有する。16は、高台がわずかに外側に踏ん張り、端部は平坦面をなす。17はやや大型で深く、高台は外側に踏ん張り、端部は平坦面を呈す。18は、高台はやや外側に踏ん張り、端部は浅い凹面を呈す。口縁部内面には煤の付着が局所的に見られる。19～23は杯B蓋。19は陣笠形。頂部外面のみロクロケズリ。20はやや扁平に歪んでおり、頂部外面を口縁部に沿ってロクロケズリ。21も、頂部外面を口縁部に沿ってロクロケズリ。外縁には重ね焼きによる降灰が見られる。22は、頂部外面全体に丁寧なロクロケズ

りを施す。外縁には重ね焼きによる薄い降灰が見られる。23は、頂部外面にロクロケズリ。内面には「×」形の線刻が残る。

図190-24～38は東西溝SD20155出土土器。24～34は土師器。24は杯A。口縁部がほぼ真っ直ぐ斜め上方にひらき、端部はわずかに肥厚する。外面c 0手法。25・26は杯C。25は、口縁部外面直下に溝が廻り、わずかに外屈曲するように丸くおさまる。口縁部外面はヨコナデ調整。26はやや薄手であり、外面b 0手法。27は杯X。口縁部が強く外反する。摩滅のため外面調整不明。28～30は皿A。28は外面c 0手法。29は薄手の作りでやや浅く、内外面に部分的に煤痕が付着することから灯火器としての利用が推測される。外面c 0手法。30はやや大型品で、外面e-c 0手法か。31は皿B蓋。口縁端部内面には浅い溝が廻り、丸くおさまる端部を作り出している。外面全面に横方向のヘラミガキ。32は盤。外面全面に横方向のヘラミガキ。33・34は甕A。33は、胴部内面は指押さえ、外面にはヨコハケ。34は、胴部上半はわずかに丸みを帯びるが直線的。内外面剥落のため調整不明。

35～38は須恵器。器壁が厚いのが特徴である。35は杯A。口縁部と底部の境界付近に接合痕が見られる。36はやや小型の杯B。高台はやや外側に踏ん張る。37は皿B蓋。天井部外面にロクロケズリ、内面には同心円状の当て具痕が残る。外面に火櫻と思しき一条の黒線がはしる。38は盤。体部から口縁部は緩やかに外反し、口縁端部はわずかに折れ曲がって肥厚し、上端は面取りされる。口縁部下に上向きの把手が取り付く。上記の特徴から、SD20155出土土器は奈良時代後半に位置づけられる。

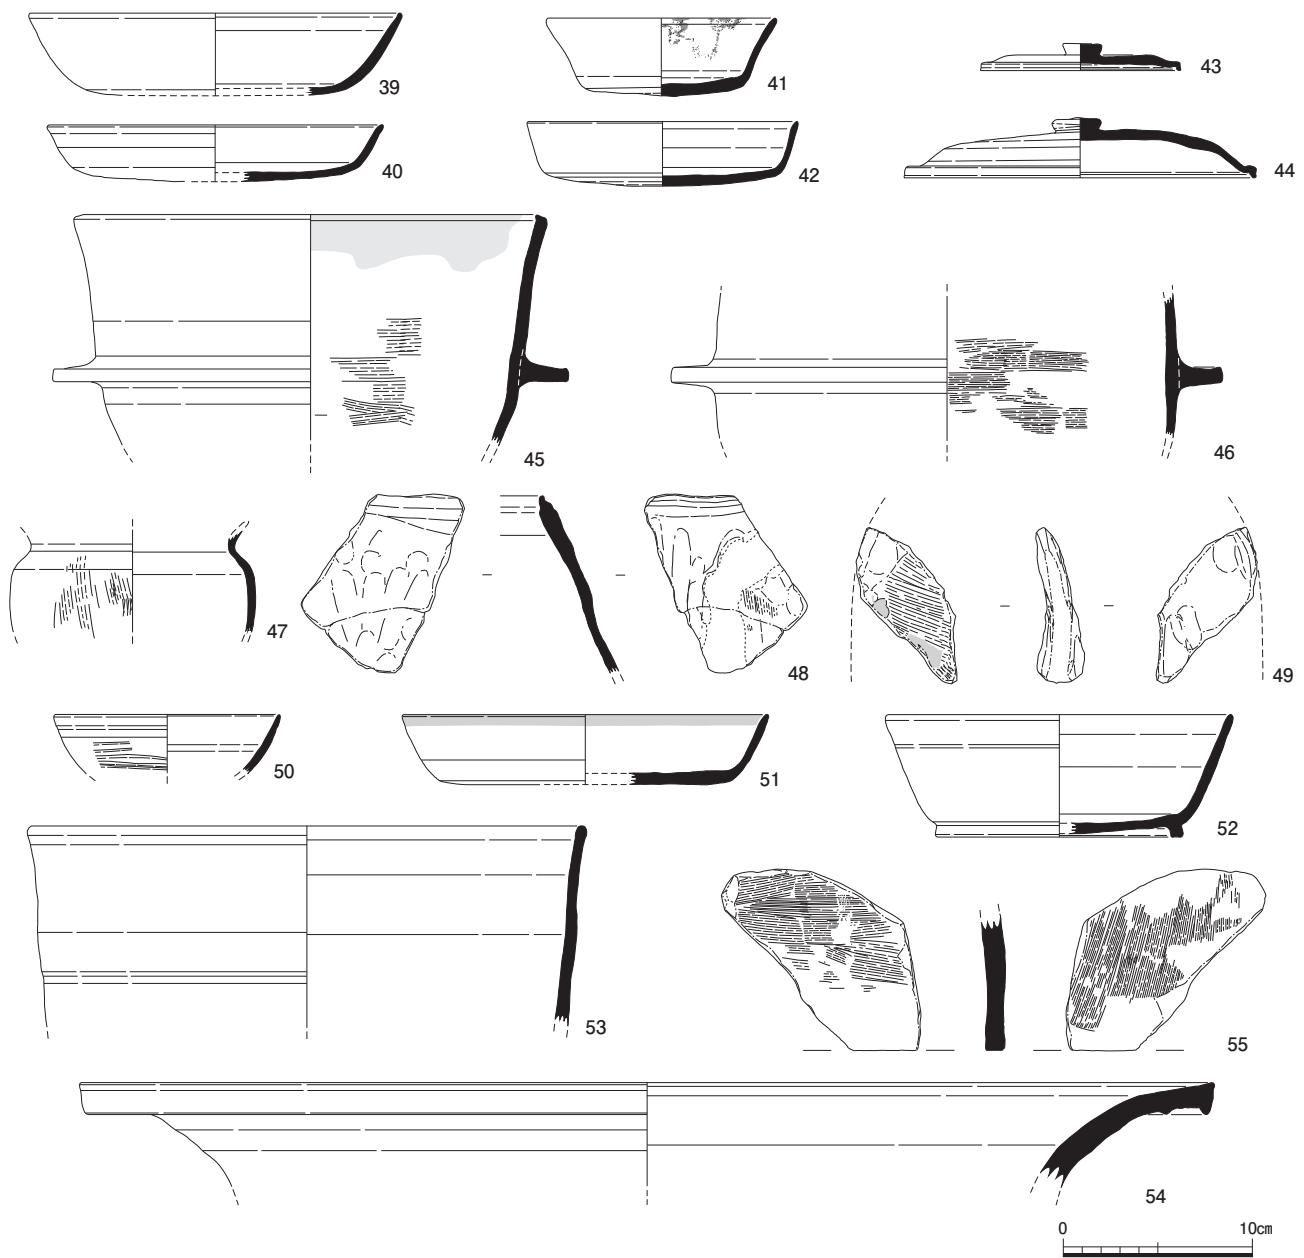
図191 第595次調査出土土器（2） 1:4

また、調査区西北部で検出したB期の方形区画SX20100～20107のうち、重点的に調査したSX20100・20104と関連する土層から出土した土器群を示す（図191-39～55）。これらは、他の遺構からの出土土器群とは異なる様相を示すので、ここで別途扱う。同遺構からは、土師器は杯A、杯B、杯B蓋、杯C、皿A、皿B蓋、椀A、高杯A、盤、大型蓋、甕A、甕B、鍔甕、甌、竈が、須恵器は杯A、杯B、杯B蓋、杯C、皿A、鉢A、鉢E、盤、壺A蓋、甕A、甕Cが出土した（表30）。39～49は、SX20100と関連土層出土土器。39・40は土師器。39は杯A。外面剥落のため調整不明。40は杯C。口縁端部外面にヨコナデ。41～44は須恵器。41は小型の杯A。口縁部

が著しく外反する。口縁端部の一部には、内外面に煤の付着が見られ、灯火器としての使用が推測される。42はやや浅めの杯A。底部外面ロクロケズリ。43は小型の杯B蓋。頂部外面ロクロナデ。44も杯B蓋。頂部外面ロクロナデ。45～49は土師器煮炊具類。45は鍔甕。口縁部はやや外方に開き気味に真っ直ぐ伸び、口縁端部は内側に小さく屈曲する。口縁部下には水平に鍔が廻る。胴部内面にヨコハケ調整。46は鍔甕の胴部。水平に取り付く鍔は端部が面取りされ、上方に小さく突出する。鍔および内面に煤の付着が多くみられる。内面はヨコハケ調整。47はやや薄手の小型甕。外面はタテハケ調整、全面が被熱したとみられ、やや黒変している。48・49は竈片。48は竈の釜孔口縁部片。内側に顕著に傾斜し、口縁端部は薄く作り出す。内外面には指ナデ、外面下端にはタテハケを施す。外面に庇の剥離痕跡あり。49は竈の庇片。表面は指によるナデ、裏面にはナデの後にタテハケが見られる。

50～55はSX20104出土土器。50は土師器椀A。外面c 3手法か。51～54は須恵器。51は皿A。口縁端部外面に重ね焼き痕。52は杯B。高台はやや外側に踏ん張り、端面は平坦。53は鉢E。口縁部はやや外反気味に立ち上がり、口縁端部はやや肥厚しつつ丸くおさまる。54は大型の甕A。口縁部が大きく外反し、口縁端部は下方に折れ、端面は平坦面をなす。55は土師器竈の底部片。端面は平坦。外面はタテハケ、内面はヨコハケ。

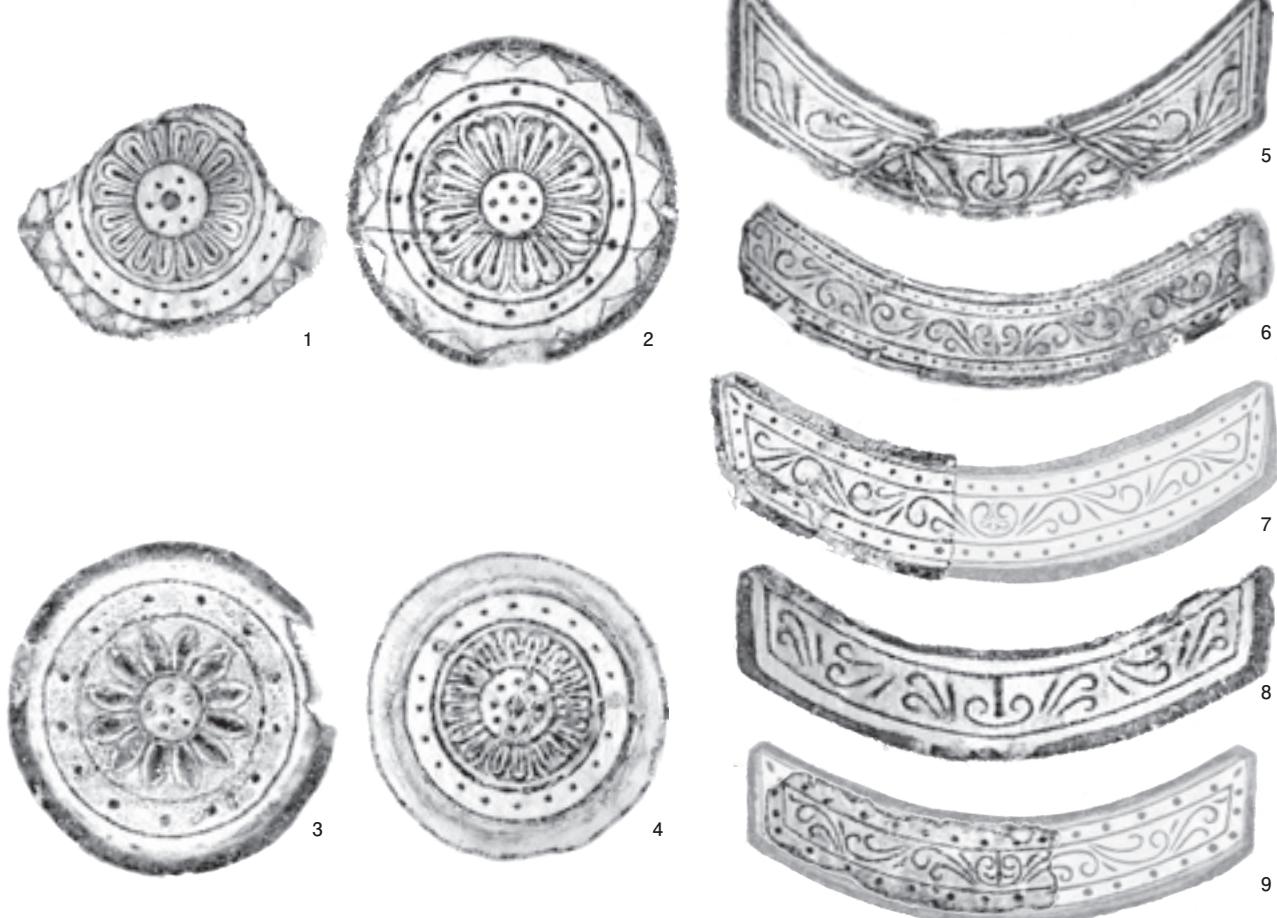
図192 第584次調査出土瓦 1：4

本調査区で出土した瓦磚類は表1に示した通りである。調査区全体から奈良時代前半（東院1期=A期）から後半期（東院5期=C期）までの軒瓦が出土している。ここでは軒瓦を中心に主要なものを報告する（図192）。

1・2・5・6は奈良時代前半にあたる東院1期（A期）の瓦。1は6284Eb（平城瓦編年（以下、瓦編年と略称）I-1期）、2は6308Ab（同II-2期）、5は6663A（同II-2期）、6は6721Ga（同II-2期）。7は6691A（瓦編年III-1期）で、東院2期（B期）に相当する平城還都後の瓦。3・4・8は東院3期（C期）の瓦・3は6133Aa、4は6282Ib、8は6702A（いずれも瓦編年IV-1期）。9は6689C（瓦編年V期）

で東院6期（D期）のもの。

調査区中央東部からは多くの軒瓦が出土したが、東院1期（A期）（瓦編年II期）の6308Aa、東院5期（C期）（同IV-2期）6145Aのほか、東院1期（A期）から2期（B期）にかけて（同II-1～III-1期）の6663型式の軒平瓦（5）が集中して出土している。

また、調査区北部で検出した大土坑SK20150からは完形に近い瓦が多く出土し、建物から降ろされてすぐに廃棄された状況がうかがえる。その一方、SK20150から出土した軒瓦の多くが6133A（3）や6702A（6）など東院5期（C期）（瓦編年IV-1期）の瓦であるものの、奈良時

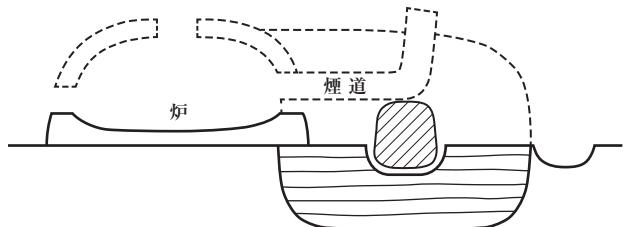
図193 地上式竈復元断面図

さて、以上の成果を総合すると、以下のよう構造が推定される（図193）。

一辺約1m程度を深さ20cm程度掘りくぼめて、層状に土を突き固めて地業を施す。この地業に隣接して、土を積み上げ、その上に粘土を皿状に貼り付けて、支柱を用いつつ竈本体を構築する。地業の反対側に焚口を開口する。一方の地業部分には石を据えて基礎として煙道を作り、竈に接続させる。左右および煙道側の外部は溝で区切り、水分の影響を防ぐ。

以上の検討から、SX20110は、上部構造をもつ地上式の炉・竈であったと推定した。そして上述の方形区画遺構群の性格から、これらの方形区画遺構群は竈跡およびその周囲を区画する溝、覆屋の跡と推定される。なお、

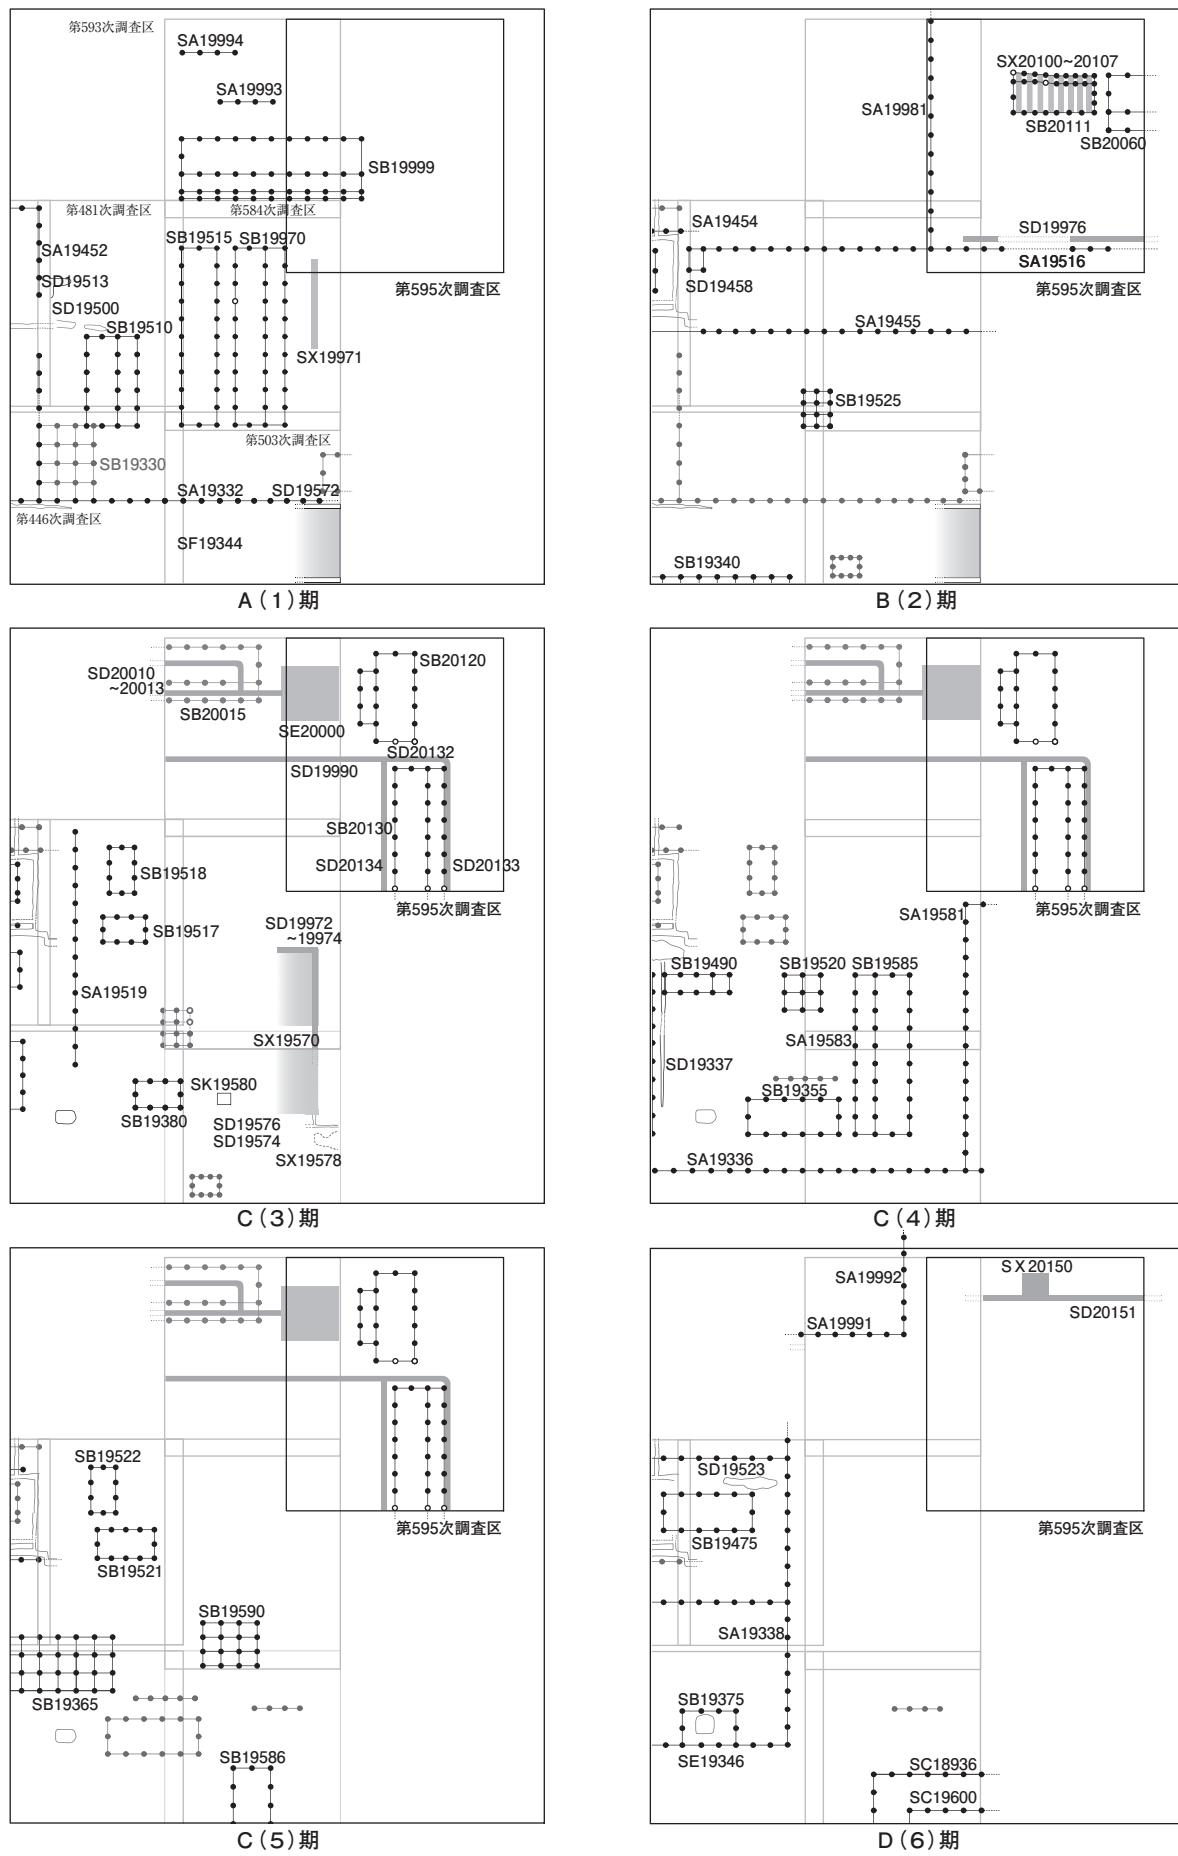
図194 遺構変遷図

以下では、第595次調査区で検出した遺構の変遷を整理する（図194）。

A 期 調査区西半に、第593次調査区から続く東西棟建物SB1999が建てられる。この建物は、第584次調査区で検出した南北棟建物SB19515と柱筋が揃い、両者はL字形の空間を構成していたとみられる。

B 期 調査区東北で、周囲に溝が廻る大型の南廂付き東西棟建物SB20060が造られる。この建物の西側には、

竈施設と思しき方形区画SX20100～20107が計8基東西に連なっており、これら全体を覆うように仮設的な建物SB20111が建てられた。なお、竈には造り替えがみられる。

調査区南部では、西の第584次調査区から東西塀SA19516が東へ続いている。すぐ北側には、同じく第584次調査区で検出した東西石組溝SD19976の石抜取穴・抜取溝がSA19516と並行して断続的に東方へ続く。

C期 調査区西北に、小礫敷きをともなう南北棟建物SB20120が建てられ、西方の井戸SE20000との間をつなぐ階段SX20119が設けられたと考えられるが、SX20119の構築時期についてはなお一考の余地がある。南北棟建物SB20120内は、被熱痕跡SX20140～20143をともなう。調査区中央には、東西溝SD19990とこれに接続して東に続く東西溝SD20132と、これに接続して南に続く南北溝SD20133・SD20134による区画内に、南北棟建物SB20130が建てられる。SB20130の北半、東廂下には被熱痕跡SX20145がともなう。上記2棟の南北棟建物は柱筋を揃えない。

D期 調査区北部を横切る東西溝SD20150が造られる。また調査区西北において、東西溝SD20150の北縁の一部を壊す大土坑SX20150が掘り込まれた。調査区南半では遺構が認められず、全体として建物が希薄である。
