# 西大寺旧境内の調査

## ―第597次

本調査は、西大寺小坊町における集合住宅建設にともなう発掘調査である。当初、南北17.3m、東西8.5mの調査区を設定したが、のちに1.0m南へ拡張し、合計155.55㎡を調査した。調査期間は2018年2月20日から3月30日である。当該地は平城京右京一条三坊七坪にあたり、西三坊坊間路東側溝の計画ラインが調査区内に入ることが想定された。本調査区の南方の西大寺防災施設工事にともなう調査では、西三坊坊間路西側溝に比定される溝を検出している（『西大寺防災施設工事・発掘調査報告書1990』）。

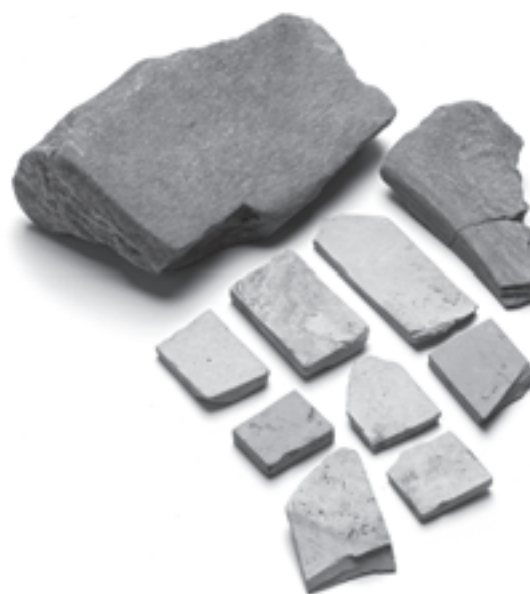
図237 第597次調査出土砥石

**石製品** 本調査区からは14点の砥石が出土した。出土層位及び遺構は、遺物包含層とした茶灰土や南北溝SD1146、L字溝SD1147、方形粘土貼遺構SX1148などから出土している(図237)。中でも泥岩で作られた一群には規格がみられる。泥岩製の砥石は8点出土しており、長さは3~10.5cm、幅3.3~3.8cm、厚さは0.5~1.1cm。他にも粘板岩等の砥石が確認できる。大きいもので長さ17.0cm、幅11.4cm、厚さ5.9cm。重さは約1.3kg。
