# 西トップ遺跡の建築調査

—2019年度の成果—

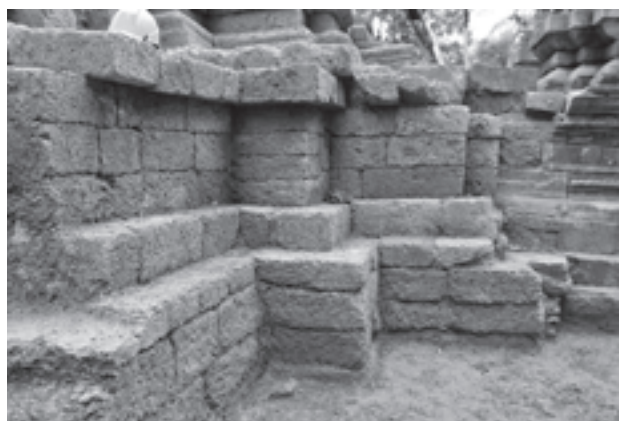
図77 ラテライト下成基壇の地業石（東から）

**ラテライト下成基壇の構造** 中央祠堂北東隅部の解体では、地下部分を掘り下げ、ラテライト下成基壇の地下構造について調査をおこなった。その結果、下成基壇延石の下に3石のラテライト切石（以下、地業石とする）が挿入されていることがあきらかとなった（図77）。この地業石は、基壇の沈下を防止するための基礎の役割を担っており、おそらくラテライト製基壇全体に敷設されていると考えられる。

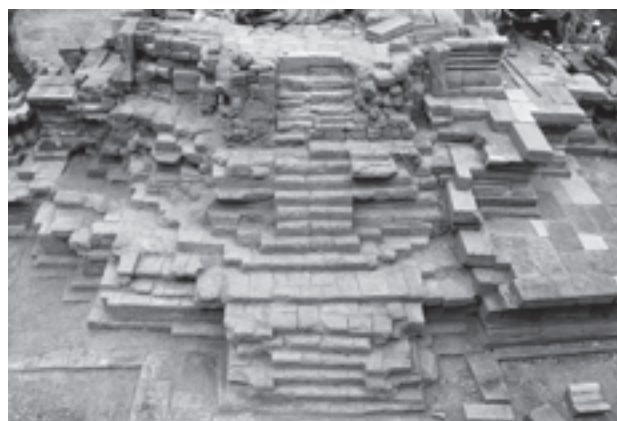
図78 中央祠堂ラテライト基壇（西から）

**階段の形状と基壇との位置関係** 背面にあたる西面では、上成・中成基壇にともなう階段に加えて、下成基壇に敷設された階段を確認した（図78）。上成基壇の階段は、後に砂岩の基壇外装を設置した際に、一番外側の階段石は取り外されていたが、当初の階段は上成から中成まで一連の傾斜で設置されていたとみられる。そして、下成基壇最上面（葛石1石目）の高さで、幅0.5m程度の踊り場を設け、さらに下成基壇の階段が続く。

階段と基壇の位置関係は、上成・中成・下成それぞれで異なっており、それが各基壇の平面形状の違いにも反映されている。上成基壇では、階段は基壇平面の内部へ入り込む形で設計されており、階段の最下段は上成基壇の延石より内側に位置する。中成基壇は、上3段は基壇の内側に入り込むが、下5段は基壇よりも外側に突出しており、この突出部分に耳石を設けている。耳石は、基壇に残る痕跡から、少なくとも5石ある羽目石の上から3石目から下の部分に設けられている（ただし、3石目の羽目石はモールドディングが施されていることから、実際は上から2石目の羽目石から造られていたと考えられる）。下成基壇は、葛石2石目以下の階段全体が基壇から張り出して造られている。

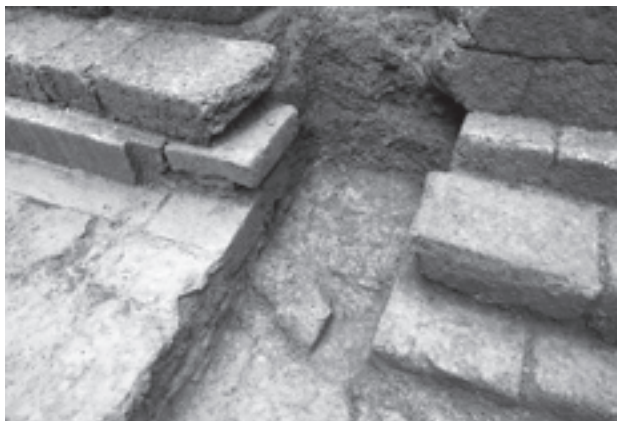
図80 ラテライト下成基壇東面階段取り付け部分の地業石(北東から)

下成基壇の階段は、東面と北面では残存しておらず、南面は砂岩の階段を解体していないため確認していない。ただし、東面では階段突出部の推定位置で石材が抜き取られた痕跡が認められ、地下を調査したところ、前述の地業石が東に屈曲する様子を確認した（図80）。残存状態は良好とはいえないが、階段突出部推定位置の南北両側で同じ状況を確認しており、当初は東面にも西面と同様の階段が取り付けいていたと考えられる。

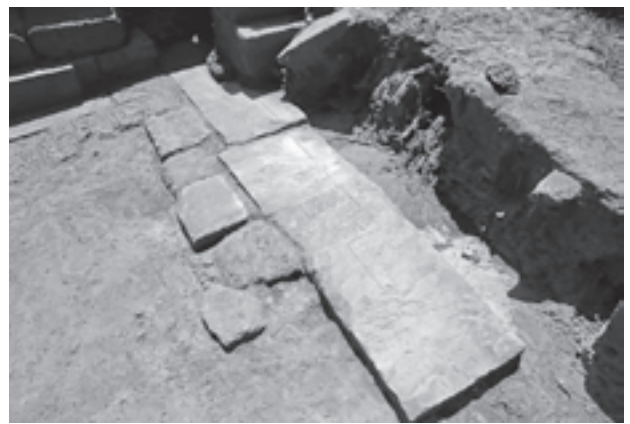
図81 砂岩石列に残る罫書線(南東から)

**石列遺構** 仏像台座の真下では、北側は砂岩が、南側がラテライトが東西方向に並んで設置されていた。砂岩石列には裏込めにラテライトが添えられており、上面には罫書線がある(図81)。中央祠堂下成基壇の敷石にも、南祠堂中成基壇を据える際に刻んだとみられる罫書線が確認されており、今回確認された罫書線も、上部に石材を積み上げる際の位置を記したものと判断できる。したがって、この砂岩石列の上部にも、何らかの構造物が設置されていたと考えられ、その規模は罫書線を西トップ遺跡の中軸で折り返して復元すると、南北3.6m、東西2.5m程度となる。

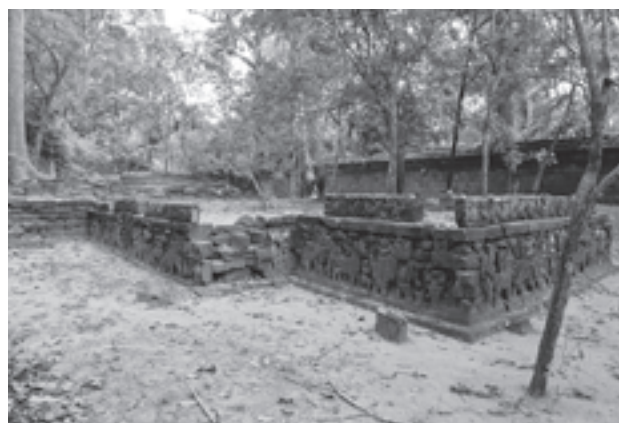
図83 王宮内テラス遺構 砂岩製テラス(南東から)

このテラス遺跡は、王宮北門の西南に位置する方形の池のすぐ西に位置する。中央に東西に長い平面を持つ建物があり、その東に東西14.3m、南北8.9mのテラスを備え、建物の南にも東西19.6m、南北10.1mの広いテラスを設けている。前者のテラスは砂岩製の外装を備え、側面には馬や象に乗った人物の彫刻が施されている。テラスの東辺の中央に張り出し部を設けており、この形状が西トップ遺跡の東テラスと似ていることから、その類似性を指摘されていた<sup>4)</sup>。

この砂岩製テラスの東張り出し部北側には階段が設けられているが、南側は彫刻が入隅部にもほどこされており、この部分に階段は未設置だったとみられる。

以上のとおり、砂岩製テラスの形状は西トップ遺跡と類似しているものの、階段の位置や、全体の建物構成などに大きな違いが認められる。今後も、このようなテラス遺構との比較をおこない、西トップ遺跡との関係を検討していきたい。
