藤原宮大極殿院の調査

—第200次

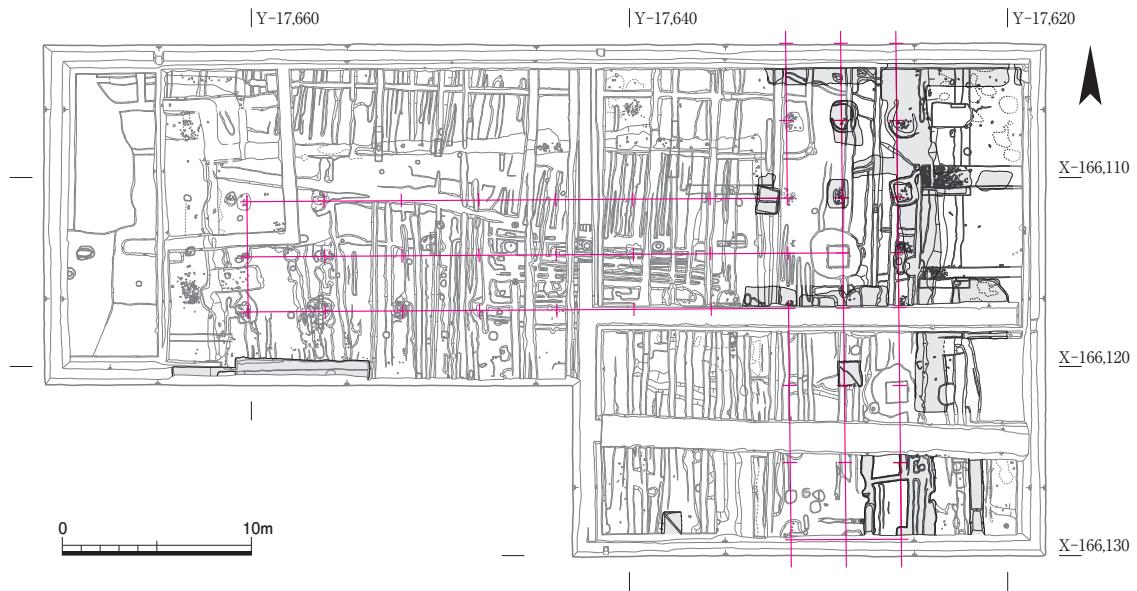
図85 日本古文化研究所による調査区の検出状況 1:400

今回はまず、床土上面で古文化研の調査区の検出をおこなった。その上で、埋戻土を取り除き、当時の遺構検出状況を確認した（図85）。

古文化研は、東面北回廊東側柱筋に近い位置で東西幅約3mの南北に長い布掘りトレンチを掘って根石の位置を確認した上で、個々に壺掘り調査をして根石を検出していくという手順を踏んだと考えられる。さらに、南北トレンチの西側約3mの地点で壺掘り調査をおこない、対応する根石を検出していったとみられる。また、東面北回廊西側柱筋に近い位置では、深さ約1.5mまで掘り下げていることを確認した。報告書では単廊として報告されているが、複廊あるいは梁行2間以上の建物である可能性を追求していたとみられる。1999年度に実施した第117次調査北区においても、同様の南北トレンチおよび壺掘り痕跡を確認している。

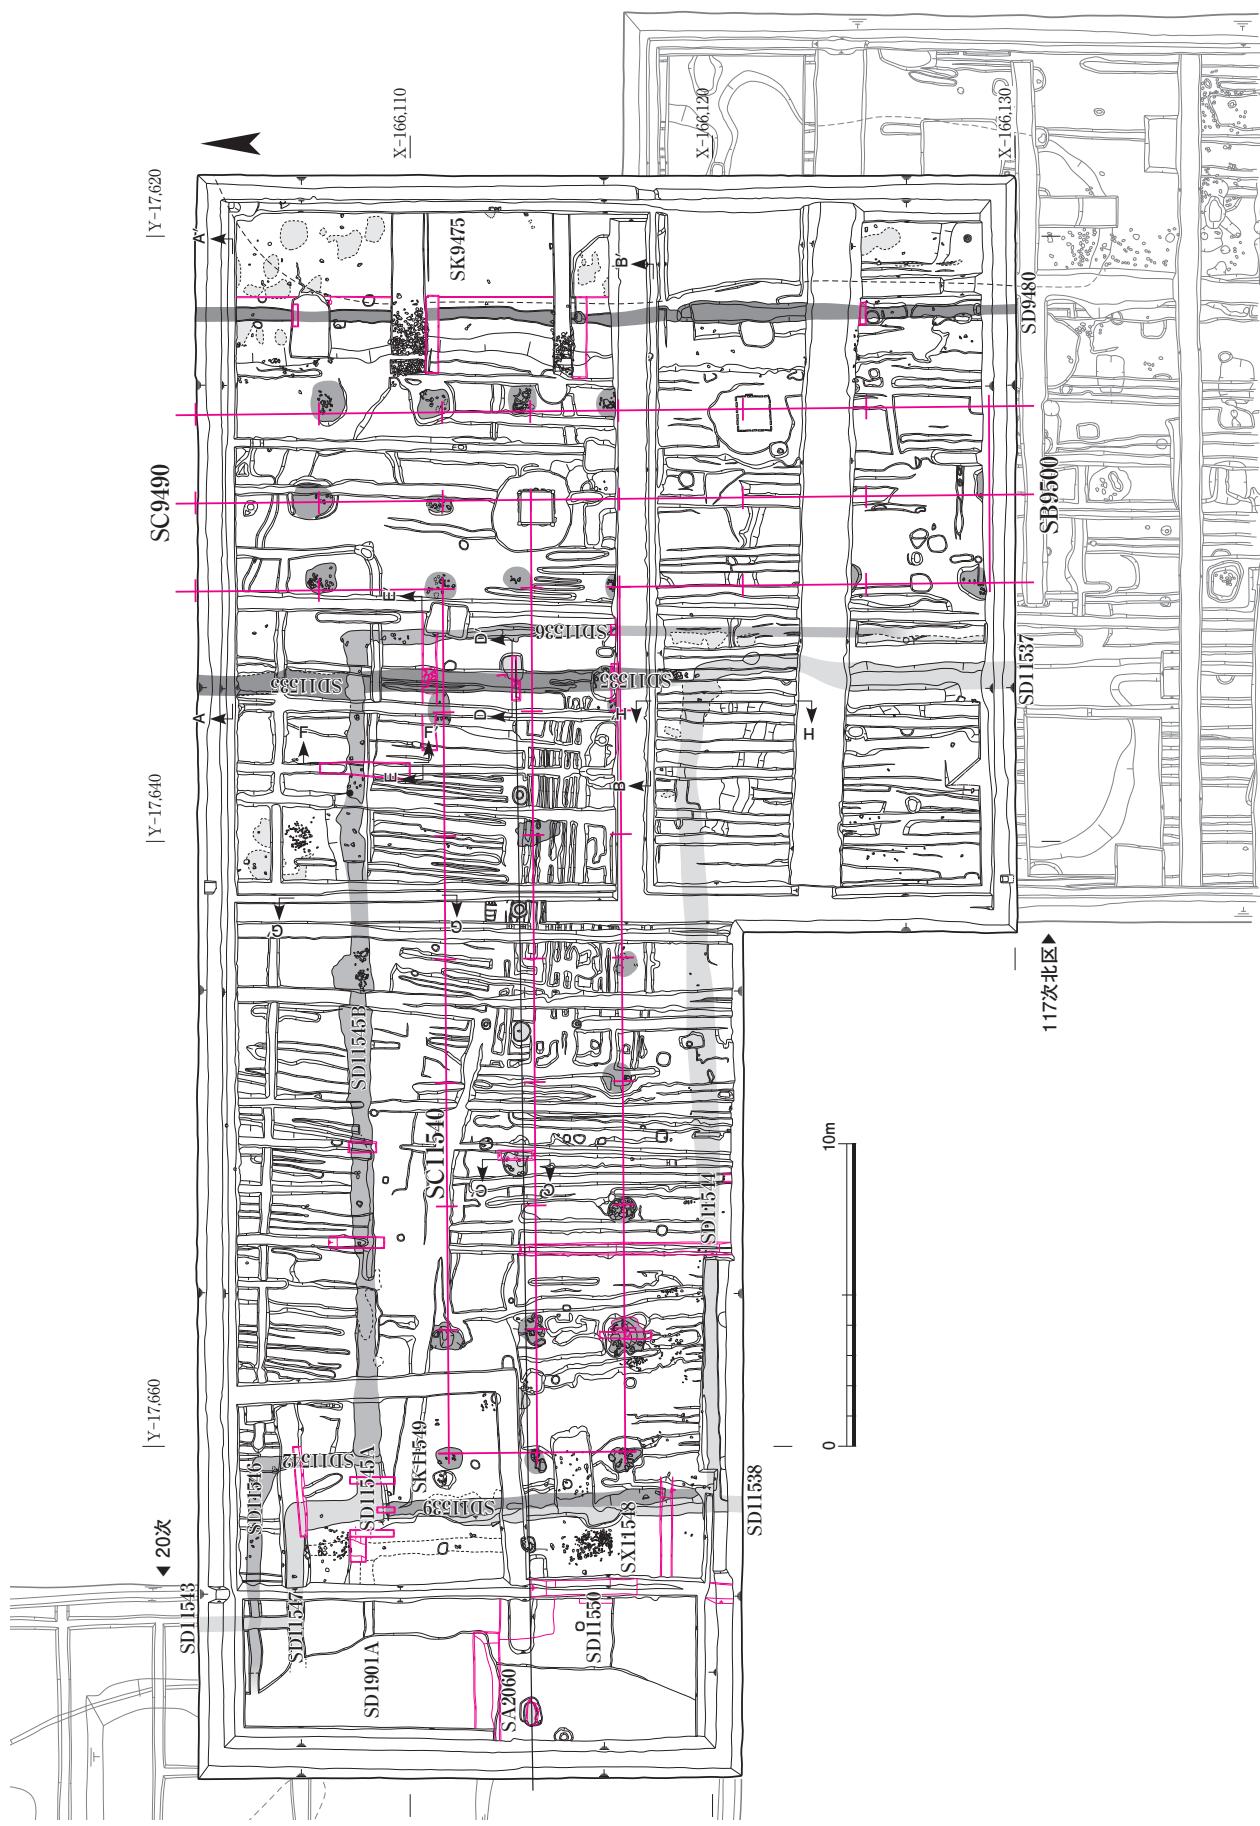
図86 第200次調査区遺構図 1:250

東面北回廊SC9490 調査区東部で検出した礎石建ち、瓦葺きの複廊。今回の調査区では、桁行3間分、礎石据付痕跡9基をあらたに検出し、全体で桁行6間、梁行2間分を確認した。いずれも礎石は抜き取られており、礎石据付穴（以下、据付穴）を確認した。据付穴は、遺存状況のよいもので一辺約1.1m、深さ約0.2mの大きさを有し、下部に根石として直径10cmの大礫を詰める。柱間寸法は、桁行約4.1m（14尺³⁾）、梁行約2.9m（10尺）であるが、南から4間目と5間目は桁行約2.9m（10尺）とする。この地点は後述する大極殿後方東回廊SC11540との取付部分であることから、柱間寸法をSC11540の梁行に合わせたと考えられる。

大極殿後方東回廊SC11540 調査区中央部で検出した東西方向の礎石建ち、瓦葺きの複廊。棟通りは大極殿の推定北側柱から約21m、推定棟通りから約34m北方に位置する。東端で東面北回廊SC9490に取り付く。桁行7間、梁行2間で、礎石据付痕跡11基を検出した。北側柱筋の中央部分を中心に削平を受けている。SC9490同様、据付穴と根石を確認した（図88）。据付穴は、遺存状況のよいもので一辺1.3m、深さ約0.2mの大きさを有し、下部に根石として直径10cm大の礫を詰めるものが多いが、西端から3・4基目の据付穴では、内部に根石はみられず、礎石の残欠とみられる風化した石英閃緑岩が据付穴底面に張りついており、礎石が直に据え置かれていたとみられる。柱間寸法は、桁行約4.1m（14尺）等間、梁行約2.9m（10尺）等間である。

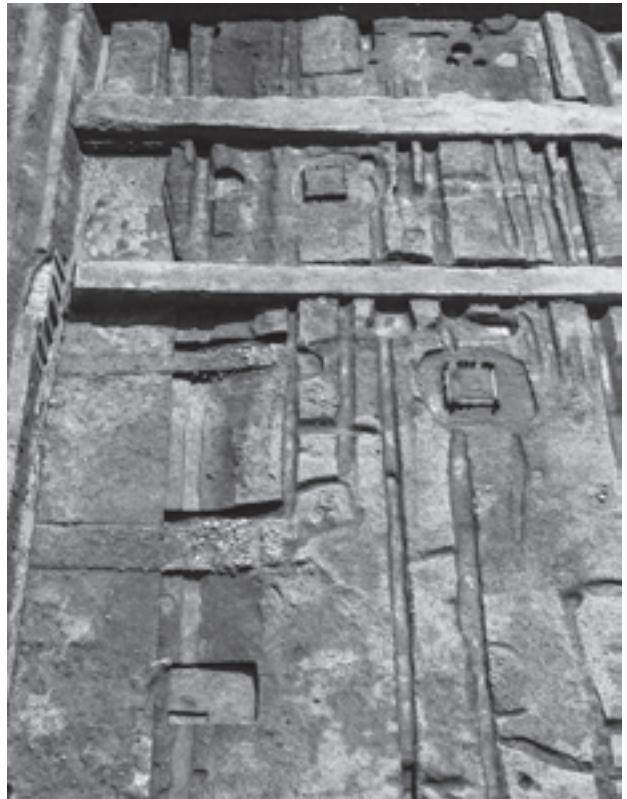
図89 SC9490とSB9500の基壇の高まり（北から）

東門SB9500 調査区の南辺に位置し、第117次調査で検出した桁行7間、梁行2間の礎石建ち、瓦葺きの門。北妻柱列の礎石据付痕跡2基を再検出した。礎石据付痕跡や基壇土の遺存状況はよくないが（図89）、後述する瓦溜の状況から、門部分の基壇は回廊より東西に幾分広く造成されていた可能性が考えられる。

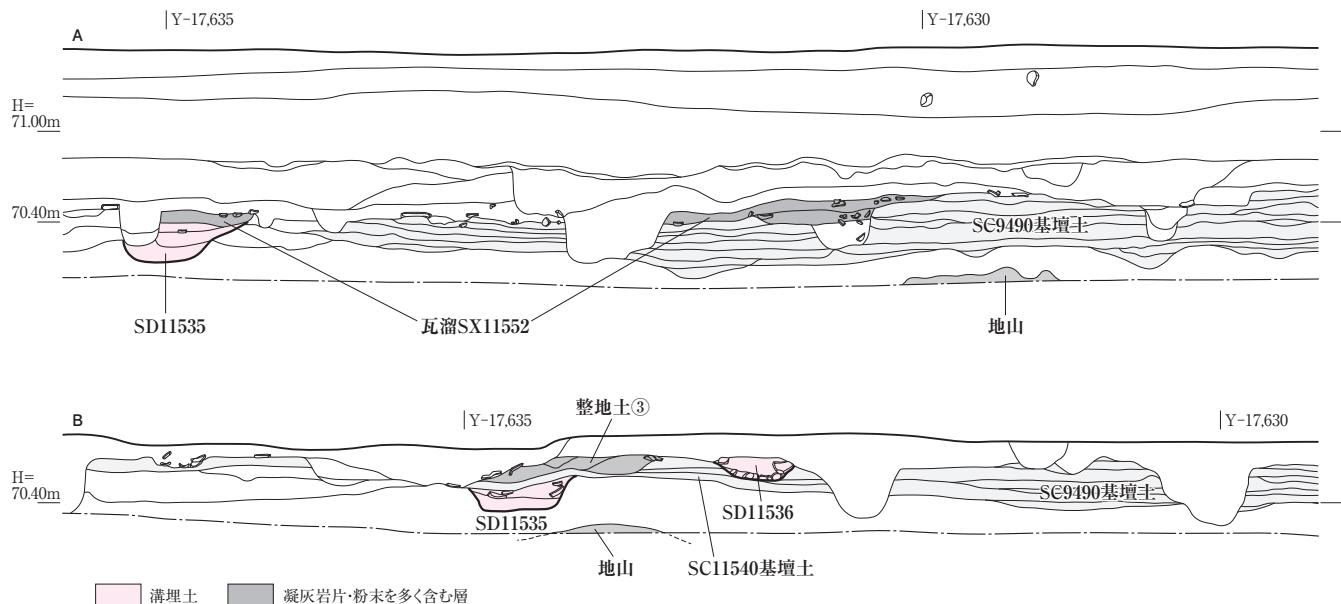
図90 第200次調査区土層図 1:50 (上: 調査区北壁、下: 第117次調査区北壁)

南北溝SD9480 東面北回廊東側柱筋の東方約3mに位置する、幅約0.4m、深さ約0.2mの素掘溝(図90)。第117次調査で検出した南北溝SD9480の北延長部分にあたり、あらたに約13m、計約24mにわたって検出した。本調査区からさらに北へ延び、第195次調査で検出した南北溝SD9480へつながると考えられる。

SC11540を造営する際に、東面北回廊SC9490との取付部(図87)の範囲はSC11540の基壇土によって埋められる(図90・91D-D'・93E-E')。それより南は掘り直し(南北溝SD11537)、西に屈折させて東西溝SD11544へとつなげている。SC11540の基壇土によって埋められた部分の下部には瓦が大量に落とし込まれており、暗渠状を呈する。掘立柱塀SA2060と重複し、それより古い(図91D-D')。第190次調査区の南北溝SD9461、これを掘り直した雨落溝SD9460、そして第117次調査北区の南北溝SD9485の北延長部分である。

南北溝SD11536・東西溝SD11545B・南北溝SD11542・東西溝SD11546 東面北回廊SC9490の西辺と大極殿後方東回廊SC11540の北辺とを画する一連の素掘溝。SC9490の基壇西辺を南北に通る南北溝SD11536がSC11540との取付部付近を横断して西へ折れ、東西溝SD11545Bと接続する。南北溝SD11536はSC11540の基壇土上面から掘り込まれており（図90B-B'・93E-E'）、南側は浅く、痕跡しかとどめていない。南北溝SD11536から西折する東西溝SD11545Bは（図93F-F'・G-G'）、SC11540の基壇土によって埋没した南北溝SD11535と重複し、これより新しい（図92）。

瓦溜SX11551・SX11552 調査区北辺部から東半にかけて、床土直下で検出した瓦溜。瓦溜SX11551は東面北回廊SC9490の棟通りより東半に、SX11552は大極殿後方東回廊SC11540北部において、回廊に沿って帯状に広がる(図90A-A'・93G-G')。とくに両回廊の取付部とSC9490東側柱筋に沿って厚く堆積する。瓦は藤原宮期のものであり、両回廊に瓦が葺かれていたことを示す。SX11551のなかでも、SC9490東側柱筋から東へ1.6m地点で瓦の堆積が密であり、瓦の破片も大型で遺存状況のよいものが目立つ。この地点はSC9490基壇の東端にあたり、宮廃絶後には窪地状になっていたことから、そこに瓦が厚く堆積したと考えられる。基壇縁に沿って瓦溜が厚く分布する状況は東門も同様であったとみられ、第117次調査では東門SB9500北妻の東側柱筋から基壇東裾に沿って、鉤手状に瓦が厚く堆積する状況を確認した。今回の調査区同様、この地点が基壇縁で、SB9500基壇は東面北回廊よりも東へ突出していた可能性が示唆される。

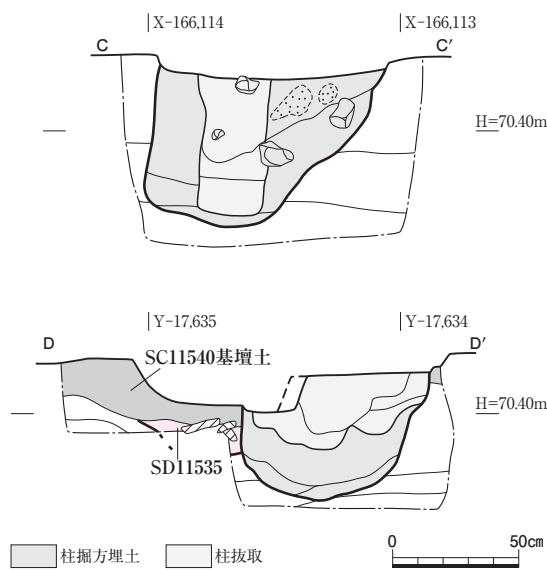
図91 SA2060断面図 1:30

柱穴は、0.6~0.8m前後の隅丸方形や楕円形を呈し、深さは約0.5mである。造営方位は東へ向かうにつれて北へわずかに振れる。大部分の柱掘方埋土には、約10cm大の礫が入る。

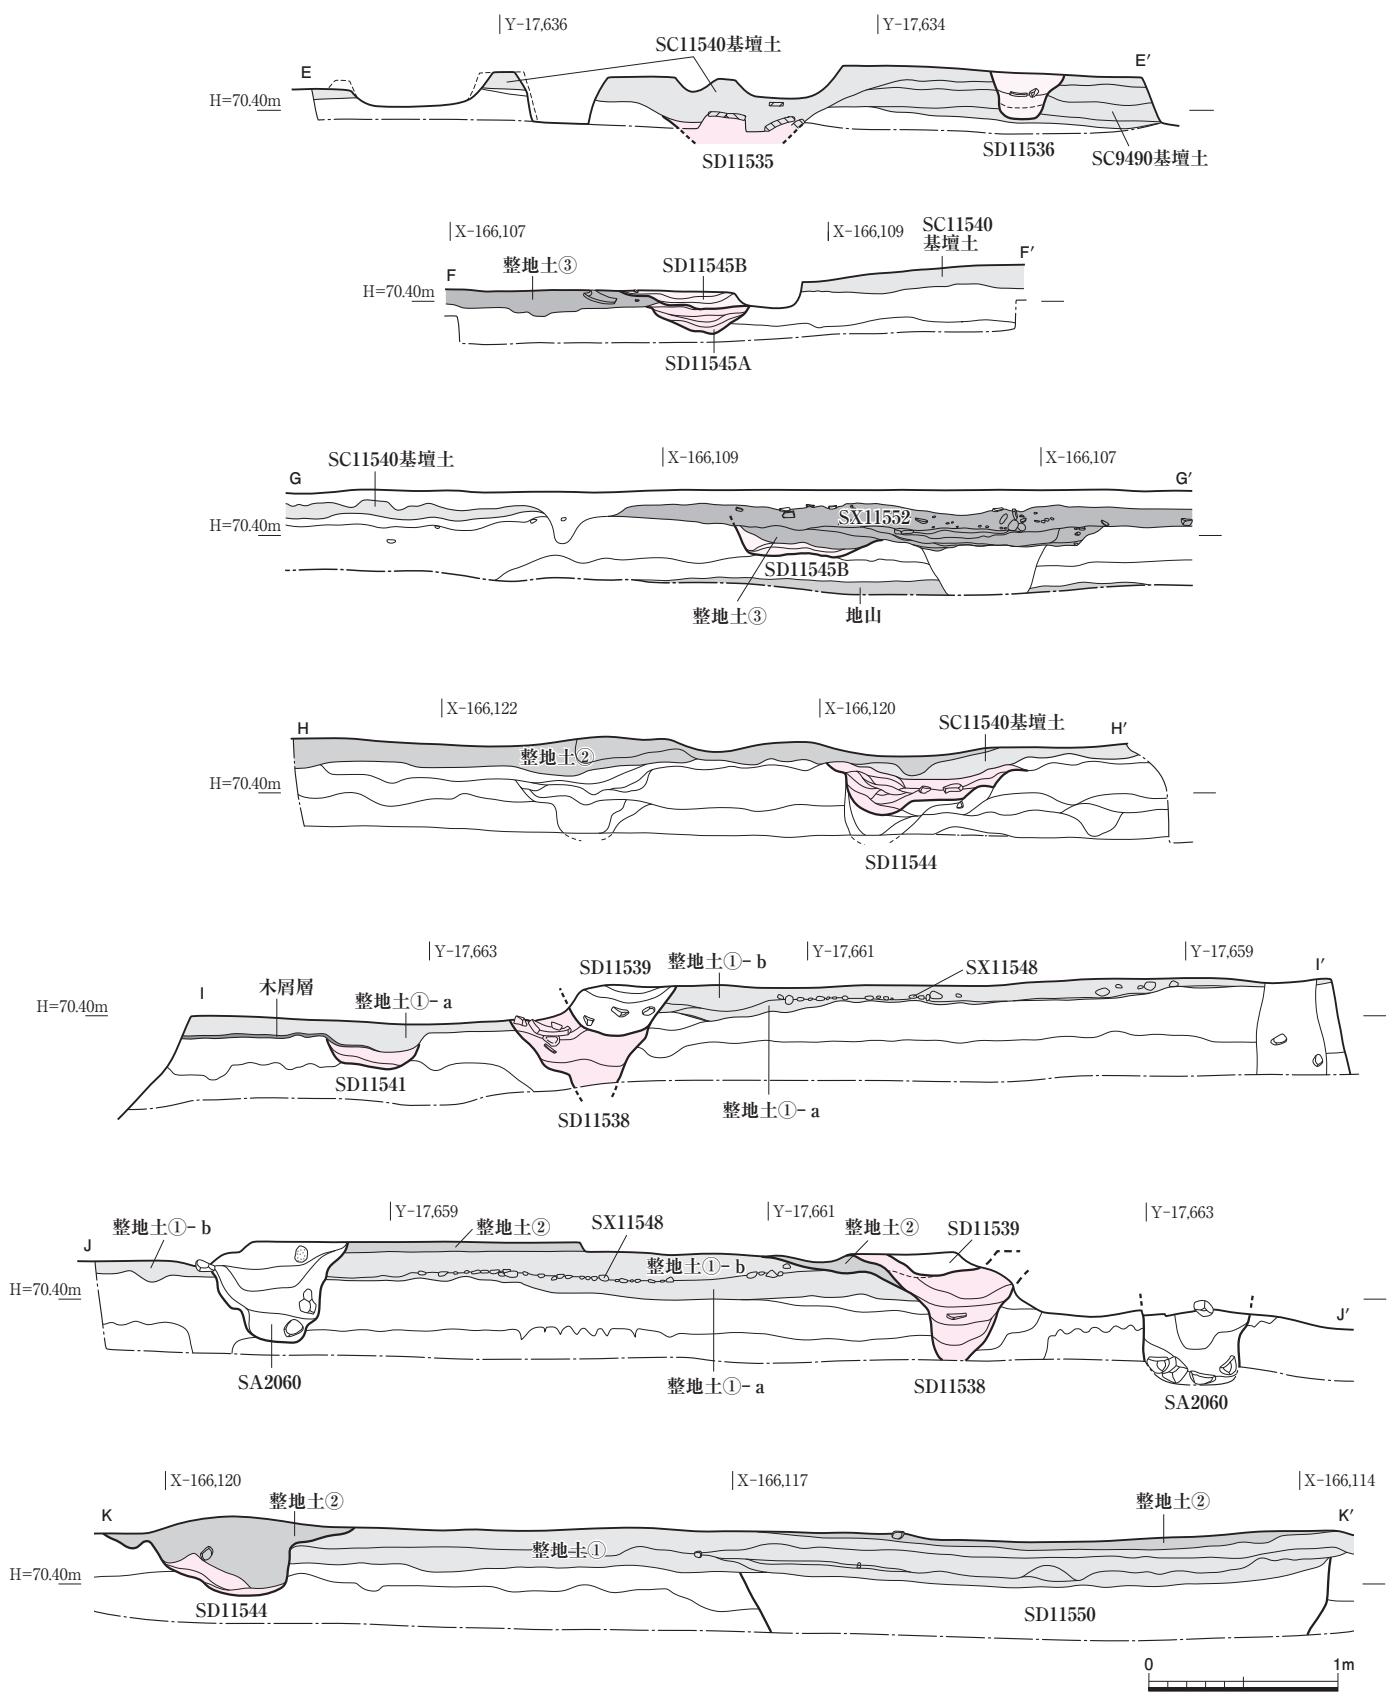
図93 第200次調査東西溝・南北溝断面図 1:40

南北溝SD11537は幅約0.6m、深さ約0.2mで、前述したように、SC11540基壇造成時、ほぼ同じ位置にあった南北溝SD11535を掘り直したものである。東西溝SD11544は幅0.6m、深さ0.4mで(図93H-H'・K-K')、約27mにわたって検出した。この一連の溝は、SC11540の基壇土とみられる黄褐色砂質土および整地土②によって埋め立てられている。

定基壇東辺の北延長線上に位置し、SC11540の西北部付近で西へ折れ、東西方向の東西溝SD11547となる。上述のように、東西溝SD11544がSC11540の西南隅で「ト」字形に合流しているほか、西北隅では東から伸びてきた東西溝SD11545Aと接続する。これら一連の溝は、東西溝SD11545Aとの合流地点以南は整地土②によって、以北は東西溝SD11545AとSD11547とともに整地土③によって、南から順に埋め立てられている（図93 I-I'・J-J'）。幅0.5~0.6m、深さ0.4~0.5m。

東西溝SD11545A 後述する東西溝SD11545Bと重複し、南北溝SD11542の西方で平面検出した素掘溝。東西溝SD11545Bよりも西へ延び、大極殿後方東回廊SC11540西北隅で南北溝SD11538に取り付く。南北溝SD11538、東西溝SD11547とともに整地土③によって埋め立てられる（図93F-F'）。幅0.8m、深さ0.2m。

南北溝SD11539 南北溝SD11538とほぼ同位置で検出した、幅0.4m、深さ0.2mの素掘溝。南北溝SD11538を埋め立てた整地土②の上面から掘り込まれる（図93 I-I'・J-J'）。埋土下部には砂が堆積しており、上部には瓦片が含まれる。削平により、残存する南北約10mのみを検出した。南はSC11540西南隅で溝心が東へ振れる

東西溝SD11553と南北溝SD11541は、運河SD1901Aと東西溝SD11550がある程度埋め立てられた後に掘削され、その後整地土①-aによって覆われる（図93 I-I'）。
運河SD1901A 調査区西辺部で検出した南北溝。第20次調査区との重複部で、南北約15m、東西約3mを再検

東西溝SD11550 運河に取り付く素掘溝で約3m分を平面検出した。一部、第20次調査時の排水溝を利用して掘り下げ、断面観察をおこなった。幅2.2m、深さ1.2m、底面の標高は69.0m。運河から東へ約15m、大極殿後方東回廊SC11540南側柱の西から3基目の据付穴付近を基点に、南へ大きく弧状に曲がる。大極殿院南門南で運河SD1901Aから派生し、大極殿東方を北へ流れる南北溝SD10801Bにつながると考えられる。埋土は、上から暗黒色粘質土、暗緑灰色シルト・粘質土、暗緑灰色シルトに大きく分けられる。暗黒色粘質土より下層の各堆積の境界には木屑や有機物を大量に含む層をはさむことから、ある期間開口していた際に有機物層が形成され、その後、粘質土やシルトで順次埋まり、最終的に運河とともに、整地土①-aで埋め立てている(図93K-K'・95)。

礫敷SX11548 東西溝SD11550や南北溝SD11541を覆う整地土①-a上面で検出した。東西溝SD11550と運河SD1901Aとの取付部近くの遺存状況は比較的良好で、少なくとも東へ約5mの範囲にわたる礫敷を確認した。礫は運河SD1901AとSD11550を広く埋め立てた後、その上面に敷き詰められ、その後、整地土①-bで埋められている(図93I-I'・J-J')。

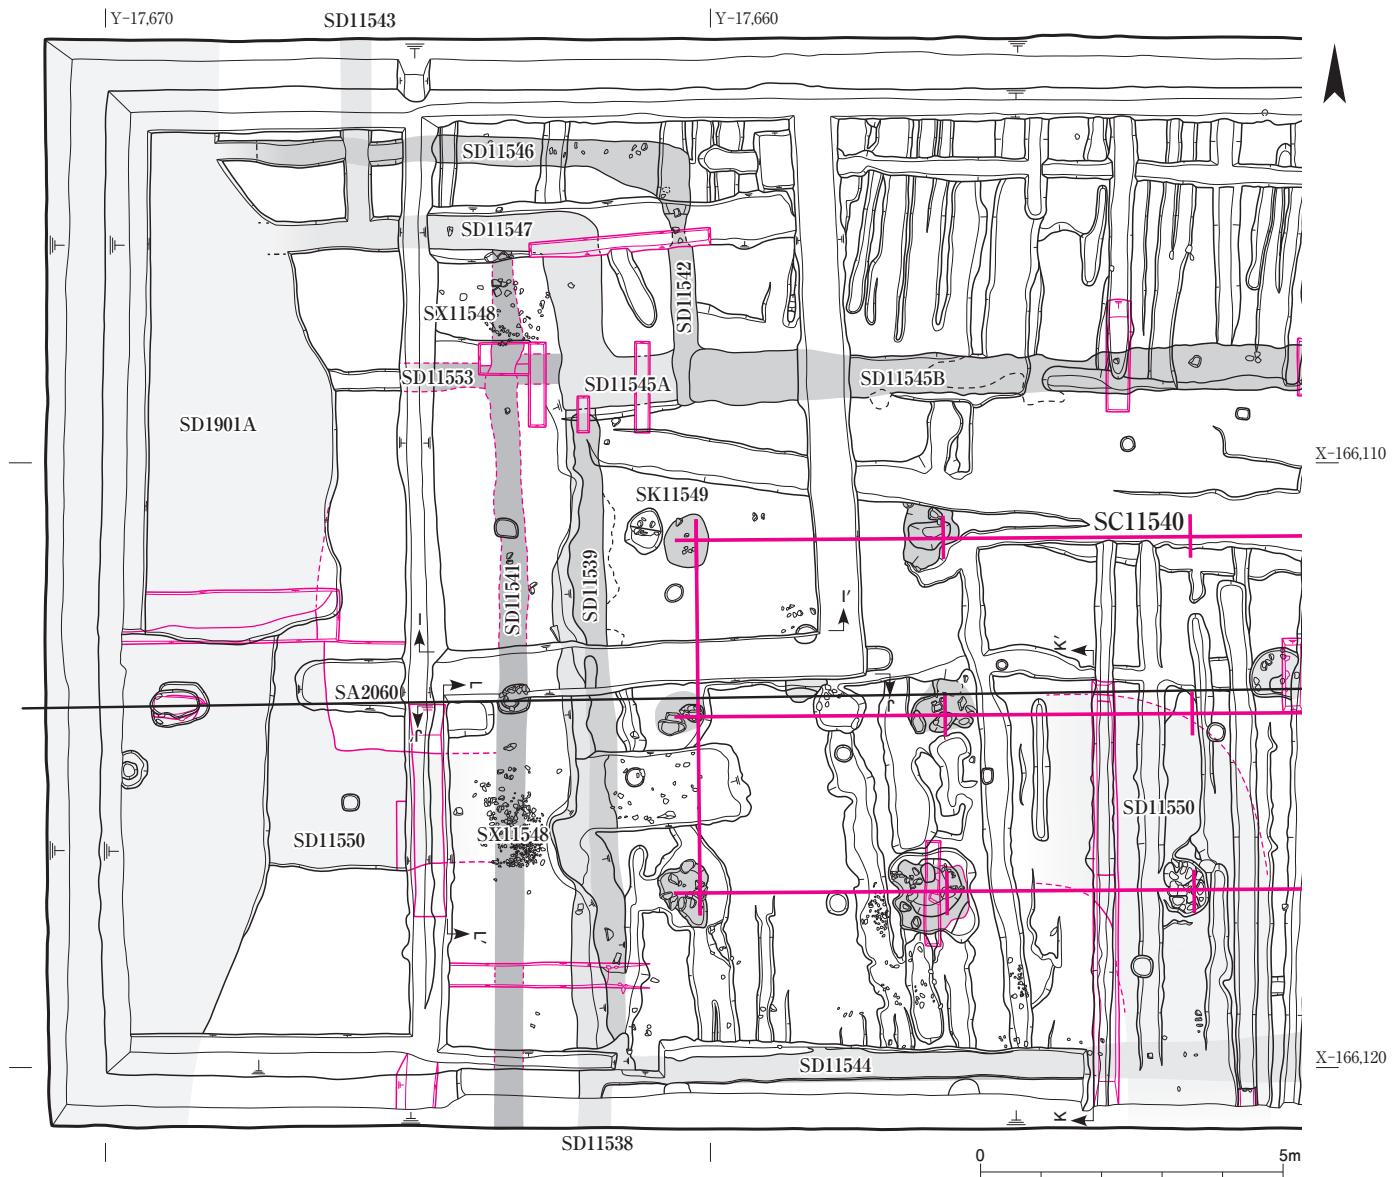
図94 大極殿後方東回廊SC11540西端付近遺構図 1:125

東西溝SD11553 東西溝SD11545Aの西方で検出した素掘溝（図94）。南北溝SD11541と交差し、さらに西へと続く。南北溝SD11541より古い。幅0.4m、深さ0.2m。整地土①-aに覆われており、断面調査において部分的に確認した。東西溝SD11545A・Bと筋を同じくすること

南北溝SD11541 南北溝SD11538の西方約1.5mに位置する素掘溝（図94）。幅0.3~0.5m、深さ約0.1mで、約14mにわたり検出した。北端で交差する東西溝SD11547より古く、これより北には延びない。

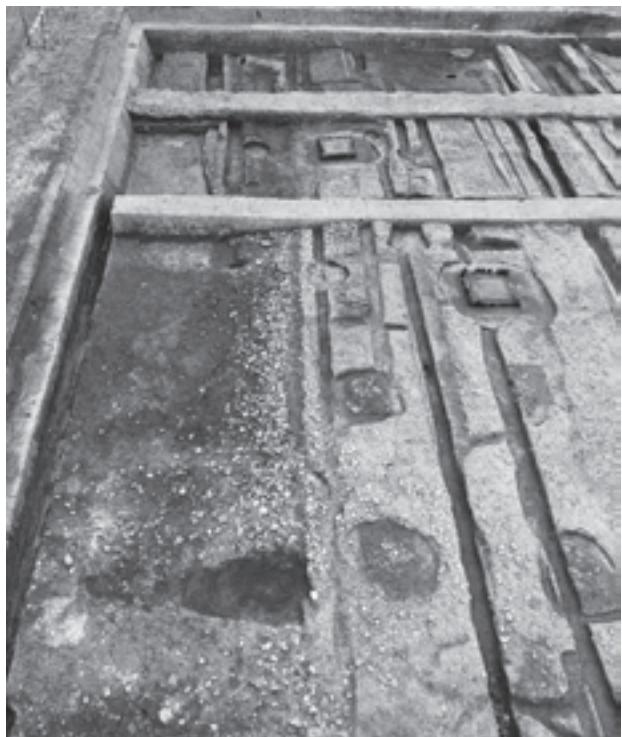
図96 瓦溜SX11551検出状況（北から）

基壇は、状態が良好な部分で、約0.5mの高さで遺存する。黄褐色粘質土と暗灰黄色砂質土を互層に積み上げて造成する。1層の厚みは約10cmで、ところによっては5cm以下の薄い層を交える。基壇東辺は東側柱筋から東へ約1.6mと考えられ、この地点には、後述する宮廐絶後の瓦溜SX11551が厚く堆積していた（図96）。

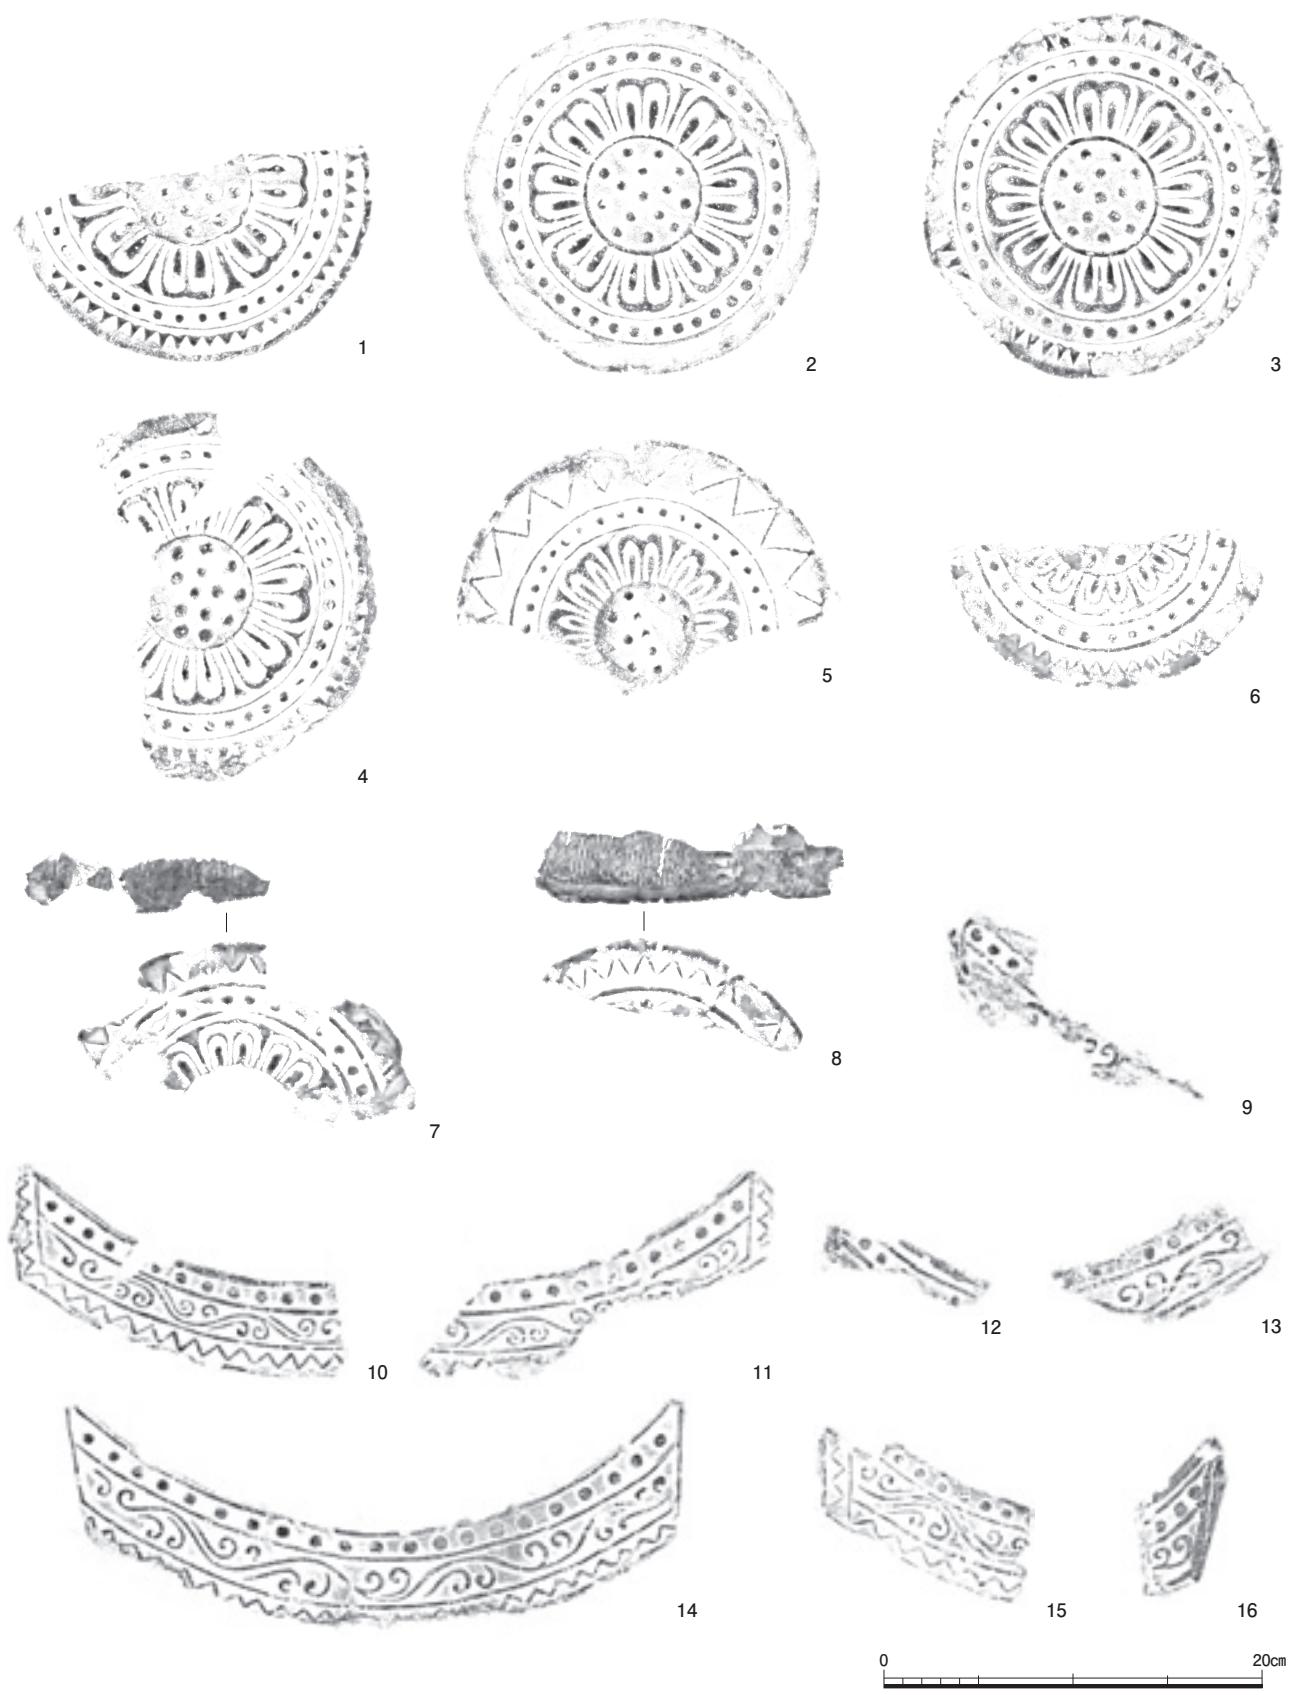
図97 第200次調査出土瓦 1:4

1は6273A、2・3は6273B、4は6273C、5は6275D、6は6281A、7・8は6281B、9は6641Aa、10・11は6641F、12・13・16は6641Ab、14は6641E、15は6641C。2は東西溝SD11545、10・11・12は土坑SK11549から、その他はすべて瓦溜SX11551・11552から出土した。

今回出土した6641Cの多くは脇区上半を削り落とす、藤原宮内で広く出土するものだが、脇区を残すものが少量含まれていた（15）。後者の藤原宮での出土は比較的小なく、平城宮で一定量が出土している。また、今回出土した6281Bのなかには瓦当側面に縦縄タタキを残すものが含まれていた（7・8）。6281Bの瓦当側面上半の縦縄タタキ調整は、範傷が進行した、西田中瓦窯の操業最終段階の比較的新しい製品に限られた特徴であるとの指摘がある。この特徴をもつ6281Bは消費地出土資料では平城宮・京で少量確認されているが、藤原宮で確認されたのは今回が初めてである⁵⁾。

軒丸瓦は6273A・B、軒平瓦は6641Eの出土がもっとも多く、瓦溜SX11551・11552の両方で出土している。次に多いのが、Jグループの6273C、6641Aa・Ab、西田中・内山瓦窯産の6281B、6641F、安養寺瓦窯産の6281A、6275D、6641Cである。このうち、西田中・内山瓦窯、安養寺瓦窯産の軒瓦が瓦溜SX11551・11552の両方で出土しているのに対し、Jグループの軒瓦は、大極殿後方東回廊SC11540に沿う瓦溜SX11552でまとまって出土している。したがって、東面北回廊SC9490、大極殿後方東回廊SC11540ではこれまでの調査成果と同様、6273A・B-6641Eを基本としつつ、安養寺瓦窯および西田中・内山瓦窯産の瓦が使用されていたと考えられる。さらに、SC11540ではJグループの軒瓦を一定量用いていたと考えられ、北面回廊に近い様相といえる。

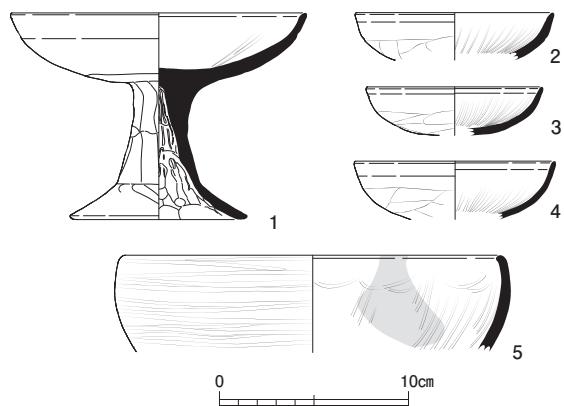
図98 第200次調査出土土器 1：4

1は土師器高杯C。脚部外面は垂直方向のヘラケズリあるいはヘラナデで調整し、内面には絞り痕や指頭痕を明瞭にとどめる。杯部内面には一段放射暗文がわずかにみられる。宮造営以前の整地土出土。2・3は土師器杯C。内面には一段放射暗文を施し、外面はb0手法。東面北回廊SC9490基壇土の断割調査において出土した。4は土師器杯C。内面に一段放射暗文がみられ、外面はb0手法。5は土師器鉢A。内面には一段放射暗文の上段に連弧暗文が施される。外面はb1手法か。内面に煤付着物あり。瓦溜SX11551下層出土。基壇土搔出しにもなうものとみられる。

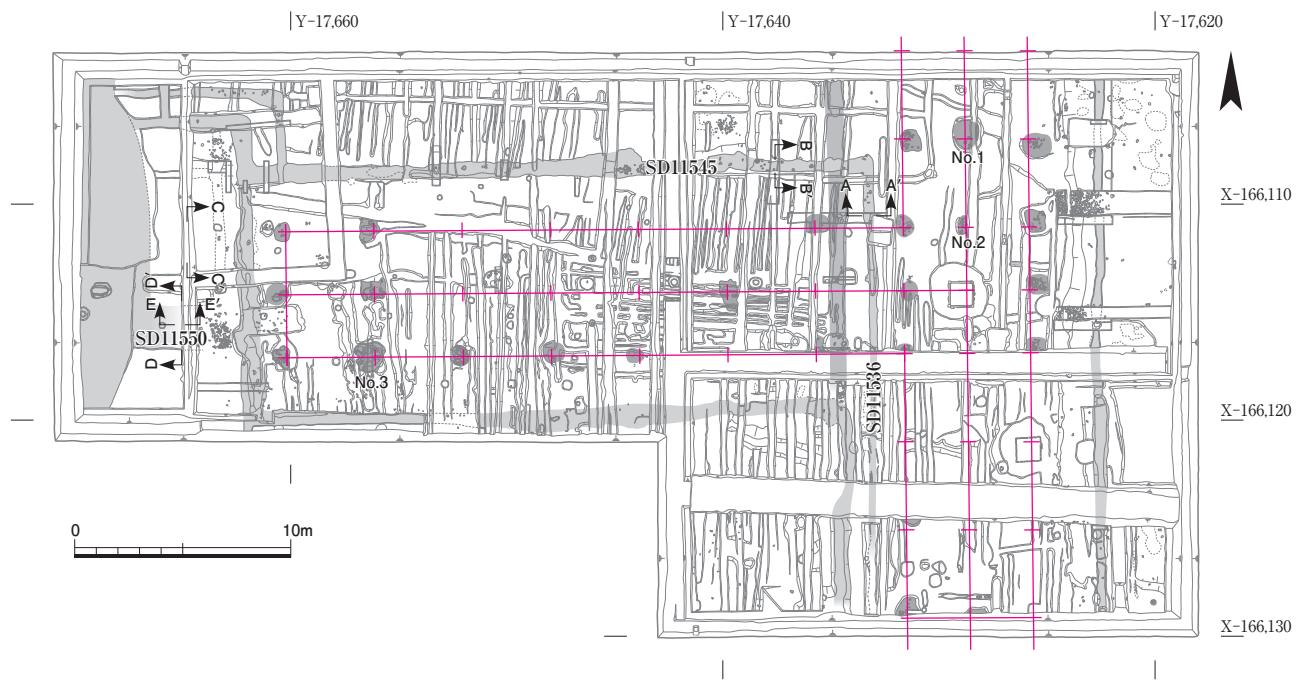
図99 第200次調査の地質学的検討実施位置 1:350

質切取試料を採取し、層相観察と軟X線撮像による堆積構造の観察をおこなった。堆積構造の詳細については、現在解析を進めているが、それぞれの溝の堆積物から、その機能時を示すと考えられる葉理(ラミナ)や漣痕(リップルマーク)をともなう流水堆積構造が認められた。これらの単層は一つの堆積システムを反映するため、季節性や遺構機能の変化等、遺構を取り巻く細かな環境の変遷を読み取る重要な手掛かりとなる可能性が高い。そこで、堆積構造の詳細を明確にした上で単層ごとに花粉分析を加えることで、環境の細かな変遷について検討をおこなうこととした。

また、東面北回廊SC9490と大極殿後方東回廊SC11540の礎石据付痕跡計3地点において、簡易的な土壤支持力強度の計測をおこなった。第198次調査では、北面回廊SC11510と北門SB11500で計測を実施し、礎石に積載された構造物の特性が土壤支持強度に反映されることがあきらかとなった(『紀要2019』)。各地点における計測値を蓄積していくことで、構造物復元の際の一要素となるよう、調査をおこなった。

今回実施した堆積構造の観察と土壤支持強度の計測位置は図99のとおりである。これらの成果については、次年度以降にまとめて報告することとする。(村田泰輔)

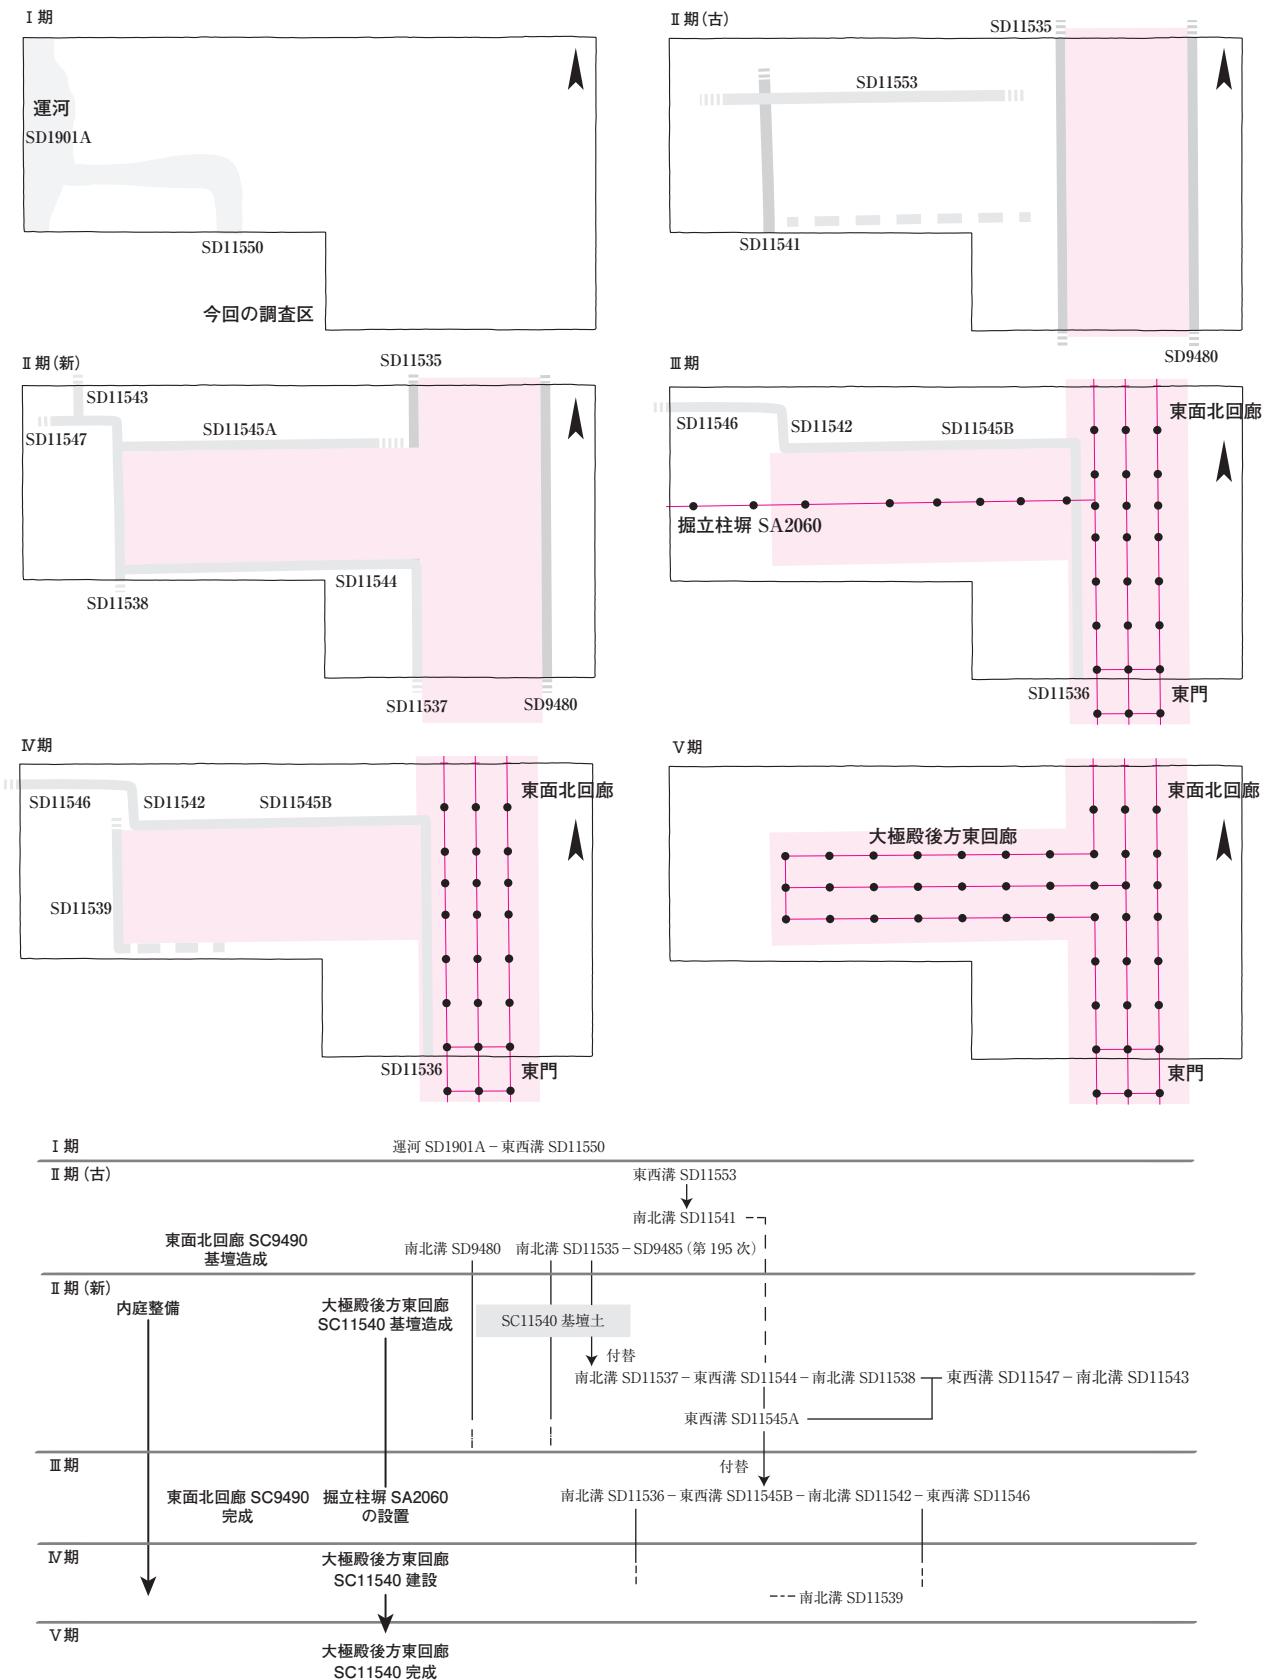
図100 遺構変遷図

これらの溝の掘削と埋立の順序から、今回の調査区における遺構変遷を考えると（図100）、まず、大極殿北方における回廊造営前の整備段階として、藤原宮造営のための資材運搬等の目的で設けられた運河SD1901Aや、それに取り付く東西溝SD11550がその機能を終え、埋め立てられる（I期）。そして本格的な回廊造営にともない、東面北回廊SC9490および大極殿後方東回廊SC11540の造営溝（南北溝SD9480・11535、東西溝SD11553・南北溝SD11541）が掘削され、SC9490の基壇造営が始まる（II期古）。ただ、SC11540にともなう造営溝は、一旦埋められる（整地土①-a）。

その後、SC9490の造営が進むとともに、SC11540の基壇を造成し、再度、SC11540にともなう造営溝（東西溝SD11544-南北溝SD11538-東西溝SD11547-南北溝SD11543、東西溝SD11545A）が掘削される。この時、SC9490との取付部は基壇土によって覆われることから、取付部以南の造営溝の付替えがなされる（南北溝SD11535→南北溝SD11537）。大極殿側では内庭の整備にともなう整地土が敷設され、内庭の整備も進む。これにより、SC11540の南辺、西辺を画する造営溝（SD11537-SD11544、SD11538-SD11547）は整地土②によって埋められる（II期新）。

ところが、SC11540はここでもただちに建設されず、後述するように、掘立柱塀SA2060がSC11540の基壇を掘り込み、設置される。また、東面北回廊SC9490の完成により、SC11540基壇を掘り込む溝の掘削や溝の付替えがなされる（南北溝SD11536-東西溝SD11545B-南北溝SD11542-東西溝SD11546）。これら一連の溝は、埋土に大

やがて、大極殿後方東回廊の造営が再開する。基壇上にあった掘立柱塀SA2060を撤去し、柱の設置や基壇外装等の整備が進められる。北面回廊側では内庭の整備が順次進み、これにともない、SC11540北辺を画する東西溝SD11545Bが整地土③で埋められる（IV期）。

そしてSC11540が完成し、ここようやく、東面北回廊SC9490に大極殿後方東回廊SC11540が接続する回廊が完成するに至る（V期）。

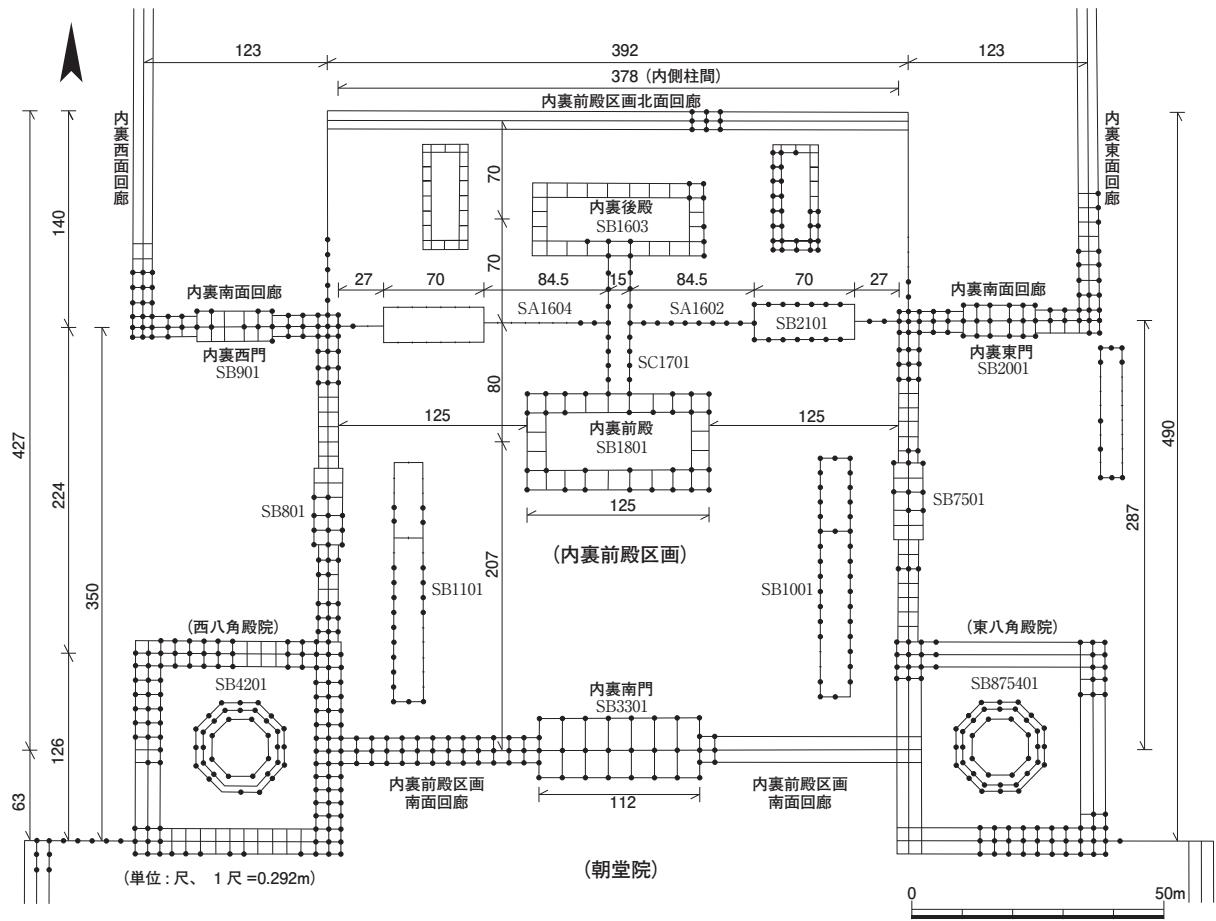
図101 前期難波宮内裏前殿区画の殿舎配置 1:1500

周知のように前期難波宮と藤原宮では、主要殿舎の配置が類似するとともに、大極殿院（内裏前殿区画）および朝堂院の東西幅がそれぞれほぼ同規模となる⁷⁾。ただし両者は完全には一致せず、大極殿院については、前期難波宮が心々間距離で392尺（114.6m）、藤原宮では400尺（116.8m）となる（図101⁸⁾・102）。両者の差は心々間距離に含まれる東・西面回廊の梁行柱間寸法の差に起因する。回廊梁行の柱間寸法は、前期難波宮内裏前殿区画の東・西面で7尺、藤原宮大極殿院では10尺である。それを差し引いた内側柱間の距離は、内裏前殿区画で378尺、藤原宮では380尺となり、より近似した値となる⁹⁾。

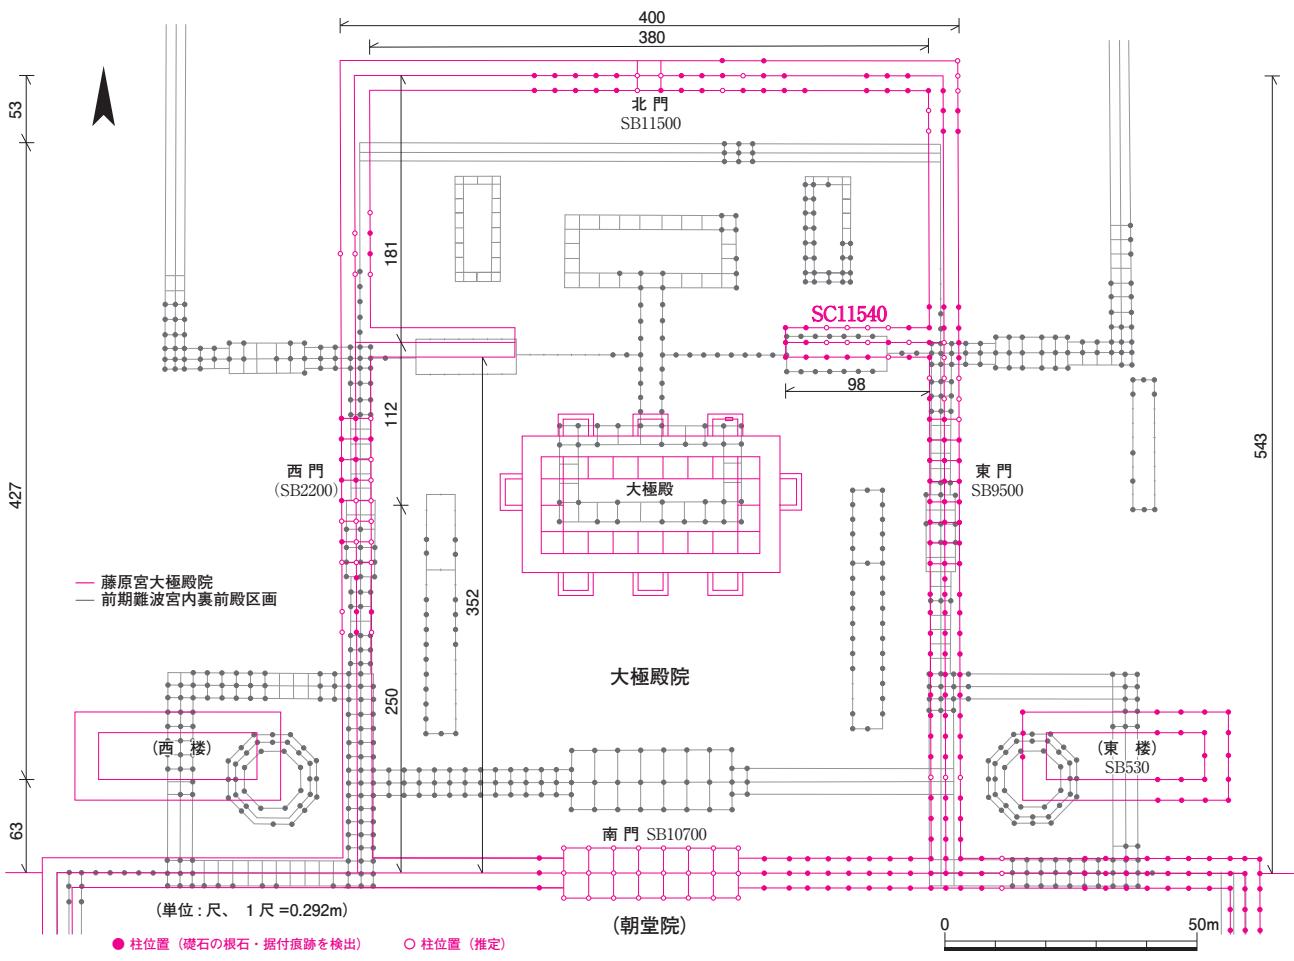
図102 藤原宮大極殿院と前期難波宮内裏前殿区画 1:1500

以上のような理解にもとづいて、図102では、藤原宮大極殿院南面回廊を前期難波宮八角殿院南面回廊の位置に合わせて、両者の建物配置の重なりを示している。この重ね合わせでは、前期難波宮内裏前殿と藤原宮大極殿の位置は一致をみないが、おそらく藤原宮では南門および南面回廊が南へ移動したことをうけて、大極殿の位置も南方へ約20尺移動したのであろう。重要なのはこの図上において、前期難波宮SA1602・1604・SB2101を結ぶ線と藤原宮SC11540およびSA2060の位置が概ね合致する点であり、あらためて両者の密接な関連性が示唆される。

置を比較すると、内裏前殿区画では南面回廊が東・西八角殿心を結ぶ線上に位置するのに対し、藤原宮大極殿院では南面回廊が朝堂院北面回廊と柱筋を揃えて一体化する。その位置は、前期難波宮では八角殿院南面回廊（朝堂院北面一本柱屏）の位置に対応する。したがって、藤原宮大極殿院は、前期難波宮内裏南門心から八角殿院南面回廊心までの距離18.5m（63尺）分、南方へ拡張したとみることができる。南北総長では116尺の拡張であるので、北方へも53尺拡張したことになる。
