# 法華寺境内の調査

## —第616次

本調査は、法華寺境内における防犯施設改修・増設にともなう発掘調査である。既往の調査から工事掘削が、奈良時代の遺構面に到達することが想定される地区で発掘調査を実施した。

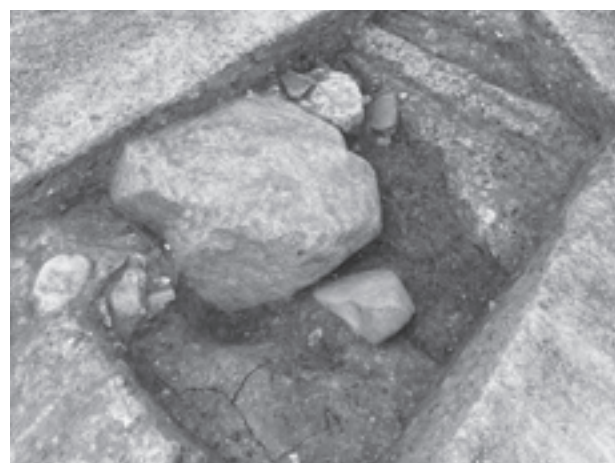
図208 西区 SB8600ニ3柱位置の礎石（南東から）

ニ3は、整地土上面で検出した礎石と据付掘方。据付掘方は東西100cm以上、南北約110cm。礎石上面の標高は66.7~66.8m。直径60cm以上の礎石とともに、その周囲で根石を検出した(図208)。1954年の発掘調査で確認した遺構である。なお、遺構保存のため断割はせず、下層の掘立柱建物の柱穴は確認できていない。

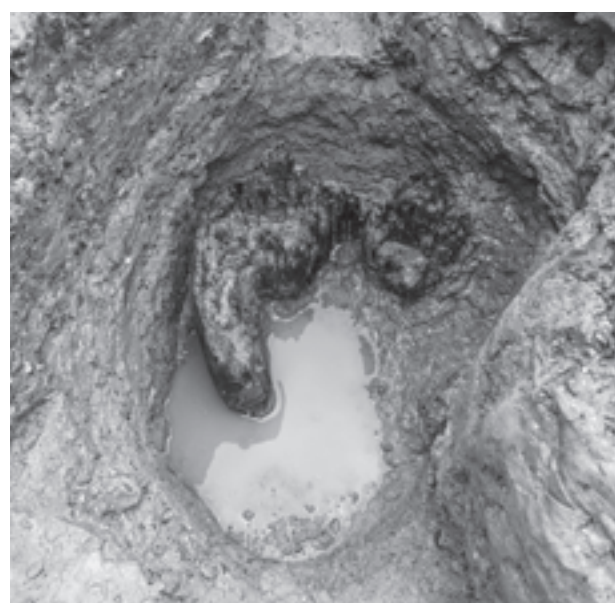
図209 西区 SB8600ロ3柱根（北から）

ロ3は④層上面で検出した掘立柱穴。掘方は東西約60cm、南北約70cm、深さ約30cm。遺構検出面の標高は約65.7m。中心部において、外周部のみが残存した柱根を確認した。直径約40cm、残存高約25cm。樹種はコウヤマキである<sup>4)</sup>(図209)。柱穴直上では整地土を検出した。

礎石を据え付けるための整地土の可能性はあるが、上面では、柱穴は確認できなかった。

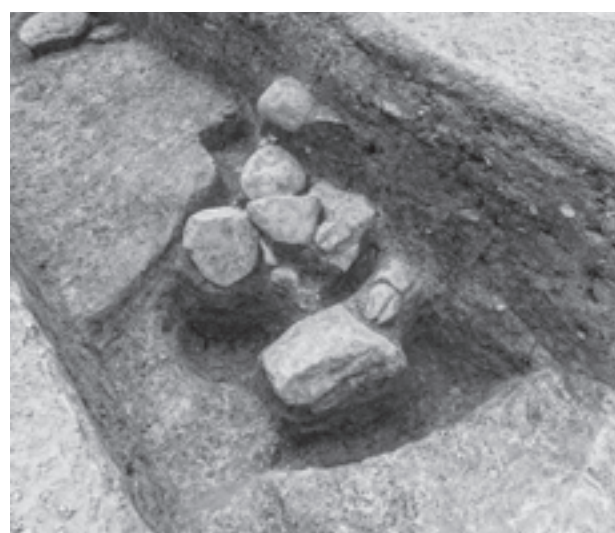
図210 西区 SB8600イ3柱位置の根石（北東から）

イ3は整地土上面で検出した礎石建物の柱穴。東西80cm以上、南北約120cm。遺構検出面の標高は約66.3m。礎石が抜き取られ、根石が残った状態を検出した。根石

は整地土の上に据えられている（図210）。なお、遺構保存のため断割はせず、下層の掘立柱建物の柱穴は確認できていない。

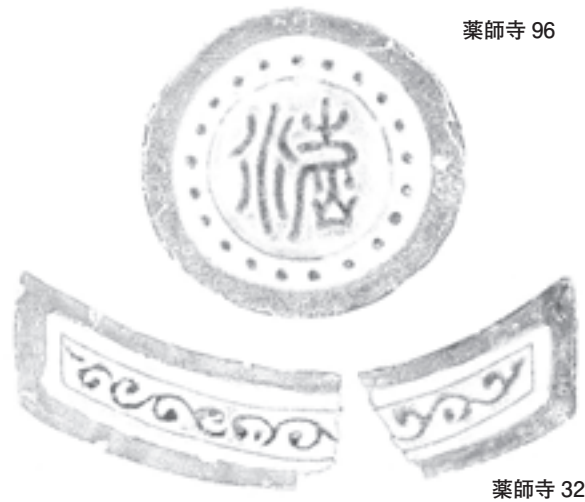
図211 第616次調査出土中世瓦拓本 1:4

**瓦磚類** 出土した瓦磚類を表27にまとめた。奈良時代の瓦は少なく、大半が中世以降の瓦である。特筆すべきなのは、鎌倉時代の薬師寺96型式と321型式のセット(図211)がまとまって出土した点である。96型式は瓦当文様として「法」の古体字を採用しており、建長5年(1253)頃の法華寺金堂の再建時に用いられたものと考えられる。また、同範品は海龍王寺や薬師寺からも出土しており、海龍王寺では正応元年(1288)頃に堂舎を復興していることから、同時期の所産と判断して差し支えない(『薬師寺報告』)。(林 正憲)
