## 発掘調査の概要

### 藤原宮大極殿院の調査(飛鳥藤原第205次)

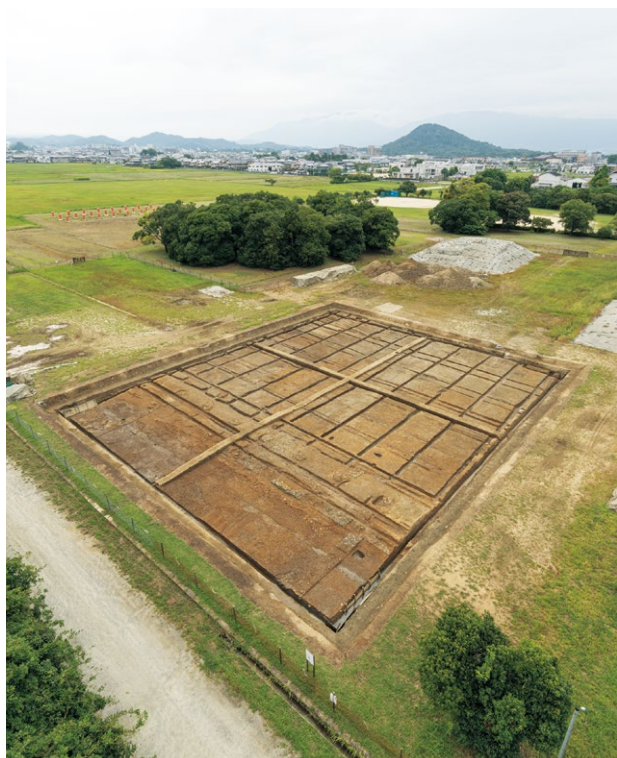
調査区全景(北東から、大極殿・畝傍山を望む)

今回の調査では、東面回廊の柱位置や先行四条条間路の側溝等を確認しました。調査の成果は大きくわけて二つあります。一つ目は、東面回廊のうち、大極殿後方東回廊と北面回廊の間が12間で割り付けられ、桁行は13.5尺を基本とすることが判明した点です。これまでの調査で、東面回廊のうち大極殿後方東回廊より南方や北面回廊・南面回廊は、基本的に桁行を14尺で割り付けていることがわかっており、今回の調査で、東面回廊のうち大極殿後方東回廊より北方の範囲のみ、それよりやや狭い間隔で柱が配置されていたことが確認できました。このことから、大極殿後方回廊の北と南で計画や造営の過程が異なっていた可能性があります。
