## 興福寺旧境内の調査（平城第625次）

興福寺は藤原不比等が奈良時代はじめに平城京左京三条七坊の地に建立した藤原氏の氏寺です。平安時代から江戸時代を通じて、たび重なる火災に遭いながらも再建を繰り返し、中金堂院を中心とする大伽藍を誇りました。興福寺では1998年に策定した「興福寺境内整備構想」にもとづき寺觀の復元・整備を進めており、そのための発掘調査を奈良文化財研究所が実施してきました。今回、中金堂の北西に位置する鐘楼と、五重塔・東金堂を囲む東金堂院の西面および南面区画施設の規模と構造をあきらかにする発掘調査を実施しました。調査期間は7月1日から10月15日です。

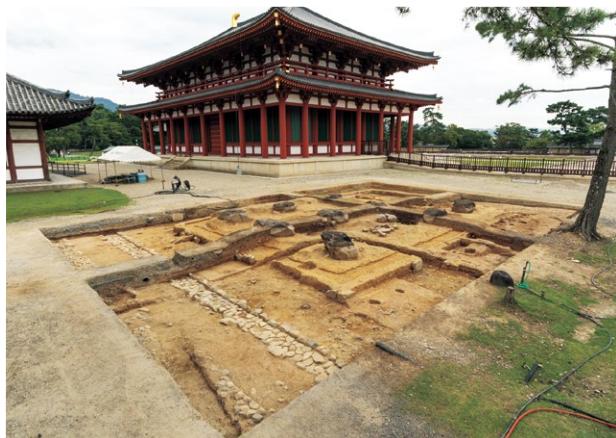
鐘楼地区の調査区全景（北西から）

鐘楼地区では基壇全体が良好に残存しており、創建時の規模や構造と、焼失再建の履歴を確認しました。基壇の規模は南北約15m、東西約11mで、礫を多く含む土で構築していますが、版築はおこなわれていません。基壇外装には平安時代、室町時代の再建に際して据え直された羽目石を確認しました。

基壇上には9基の礎石が当初の位置で残存します。長径1.0~1.9mで柱座等の造り出しありません。礎石位置から、鐘楼の建物は桁行3間（約10.1m、34尺）、梁行2間（約6.5m、22尺）の規模で、柱間寸法は桁行が中央間12尺、両脇間11尺、梁行は11尺等間で、中金堂・講堂を挟んで東の対称位置にある経蔵と同規模でした。

特筆すべきは基壇上の四周をめぐる素掘溝（南北13.4m、東西10.1m、幅40~50cm、深さ30cm）を確認したことです。中世以降の興福寺を描いた絵図では鐘楼の下層部分が袴腰と呼ばれるスカート状の構造物で覆われていることから、こうした構造物の基礎が抜かれた痕跡と考えることができます。ところで、

興福寺の縁起や資財を伝える『興福寺流記』には、鐘楼の規模を経蔵と同規模とするいっぽう、同史料が引用する「宝字記」（天平宝字年間〔757~765〕）、「弘仁記」（弘仁年間〔810~824〕）には「長四丈六尺、広三丈五尺三寸」（それぞれ13.6m、10.4m）とする記述もあり、その意味するところが課題とされてきました。このひとまわり大きい規模は、今回検出した素掘溝の南北・東西長とほぼ一致します。これにより「宝字記」および「弘仁記」の記述は袴腰下端の平面規模を記したものと解釈できることになります。袴腰付鐘楼は平安時代後期の法隆寺東院鐘楼が現存最古の例ですが、今回の調査により奈良時代にまで遡る可能性があることがわかりました。

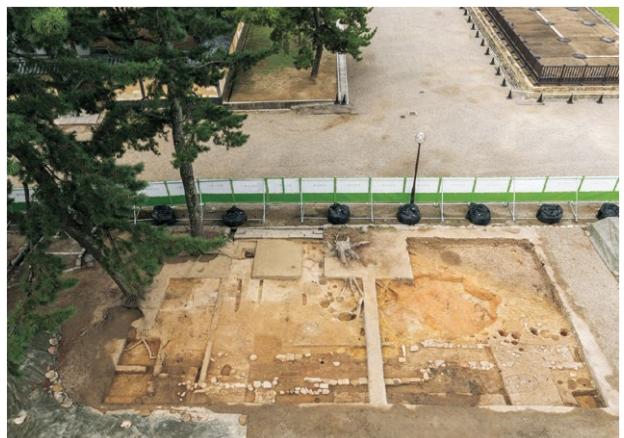
東金堂院地区の調査区全景（東から）

東金堂院地区では、五重塔の前で門の礎石据付掘方あるいは抜取穴を検出し、東側の基壇外装も確認できました。門は、桁行3間（約8.6m、29尺）、梁行2間（約4.7m、16尺）の八脚門で、基壇の規模は南北約10.6m、東西約7.7mと推測できます。

門の下層では、古代に遡ると思われる東側の階段痕跡が新たに見つかりました。また、西面回廊や門は焼失と再建・改修を繰り返したようですが、室町時代の焼失以降は再建されなかったようです。

このほか、西面回廊と南面区画施設との取りつき部分では、南面区画施設にひらく穴門らしき礎石がみつかりました。また、その下層には古代に遡るとみられる石組溝を確認しており、今後、整理作業を通じて、その性格を詳しく検討していきます。
