文化財センター白河館における資料保管・展示に対する取り組み

中尾 真梨子

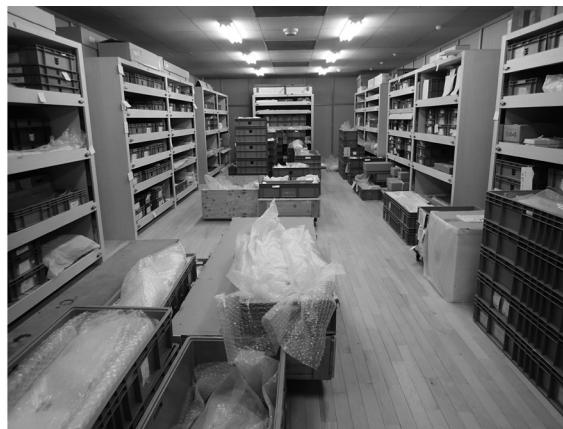
写真1 特別収蔵庫内の状況（2021年）

しかし、例年6月ごろから10月末ごろの温湿度変化が他期間に比べ大きい（第4図参照）。外気温の影響や機器の設定外の停止時間などが考えられるが、今後も監視を続けるほか、当該期間の設定温湿度の変更などを検討している。特別収蔵庫は、現在収容能力を超える資料を収蔵しており、本来は動線として確保しておくべき空間に保管箱などを平積みしている状況である。そのため、空気だまりが発生しやすい状況が生まれていると推測しており、空調吹き出し口を確認し、空気の流れを妨げないよう積み上げ高さに制限をかけるなど、可能な限り対策をとっている。

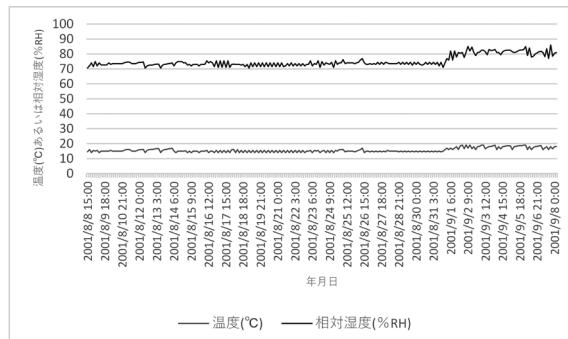
第2図 特別収蔵庫温湿度変化（2001年8月）

特別収蔵庫では、2001年8月から自記温湿度計2台を設置し温湿度測定を行っている。空調管理システムと連動している温湿度センサーは室内中央壁面にあるため、収蔵庫奥に1台、入口付近に1台、ともに床から1m程度の高さにあたる棚に設置し、

温湿度を記録している。加えて、2018年4月からデジタル温湿度ロガー（TR-72 w b（株）ティアンドディ 保証精度: 温度±0.5°C、相対湿度±5.0%）1台を特別収蔵庫奥に設置し記録している。

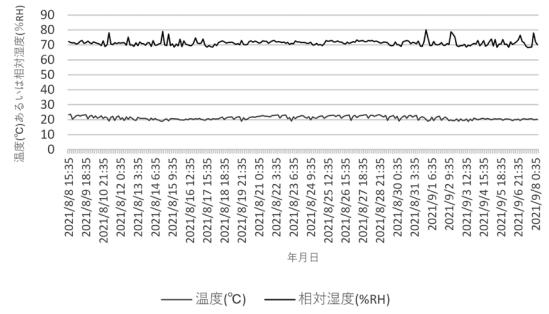
第3図 特別収蔵庫温湿度変化（2021年8月）

開館から20年が経過し、その間落雷等による停電、空調機の故障などにより空調管理が行えなかつた期間もあるが、おおむね安定した温湿度が保たれている。現在は相対湿度を45%±5%と設定しており、ICCROM(文化財保存修復研究センター)などが木質遺物の保管に推奨する相対湿度55～65%と比較するとやや低い設定となっているが、実際には年間を通して相対湿度50%程度を維持している。なお、床直上5か所において温湿度を計測したところ、相対湿度は55%程度であった。

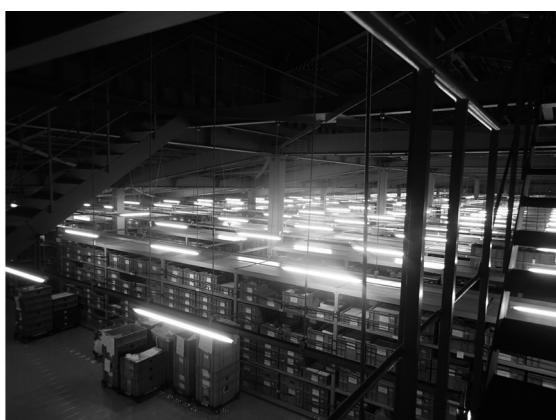
写真2 一般収蔵庫内の様子(2021年)

一般収蔵庫は床面積2,761 m²の鉄骨造であり、プラスチック製保管箱(以下、平箱)換算で約66,000箱を収納可能である。空調設備は換気用の大型有圧換気扇のみで、稼働は年数回と使用頻度は少ない。例年、7月ごろから相対湿度90%を超える日が多く発生し、環境が良いとは言えない状況が続いている。

木質・金属質遺物も土器等と同様に平箱で保管しており、新聞紙または気泡緩衝材を使用し平箱内に隙間等が発生しないよう管理している。また、平箱内部に紙製箱を使用し分類している場合もある。

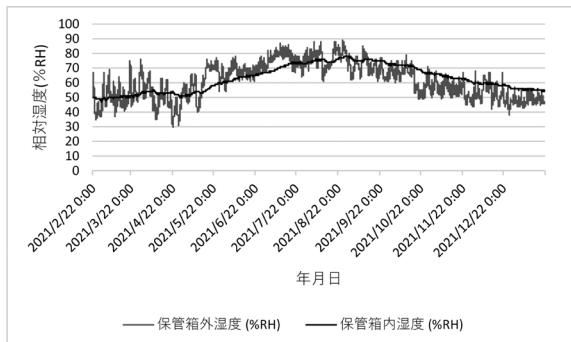
第6図 保管箱内湿度と外部湿度の変動比較

保管状況の温湿度変動を監視するため、保管場所および金属質遺物保管平箱内部の温湿度変動についてデジタル温湿度データロガー(TR-72 w b)を用いて測定したところ、第6・7図の通りであった。

温度は外気温とほぼ変化ないが、湿度変動は外気と比較し安定していることが確認できた。金属質遺物に限らず、木質遺物、土器等についても、布団や気泡緩衝材等により梱包し保管しているため、平箱内部はある程度安定した環境であると考えられる。

今回の測定は1か所のみの比較であるため、今後測定場所や条件を変更し計測する予定である。

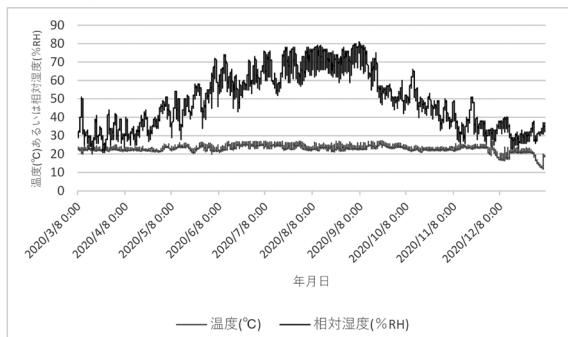
第9図 常設展示室「鉄の武器」展示ケース外温湿度

温湿度データロガー (TR-72 w b (株)ティアンドディ) を5台導入し、木質遺物、金属質遺物の展示ケース内温湿度の調査を開始した。2020年3月から2021年1月の測定結果について第9～11図に示す。

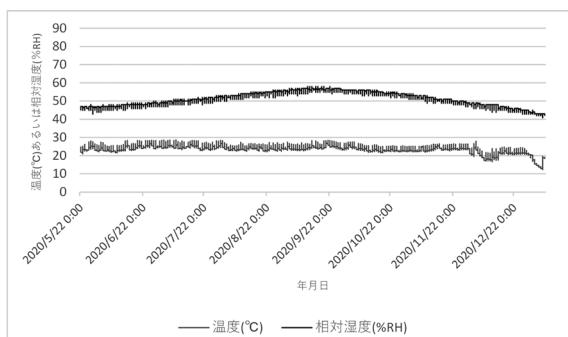
第11図 常設展示室「木の道具」展示ケース内温湿度

常設展示室の「木の道具」展示ケースについては、例年12月中旬ごろから相対湿度45%以下となることが問題となっており、加湿を試み調湿剤を設置するなどの対応をとっている。

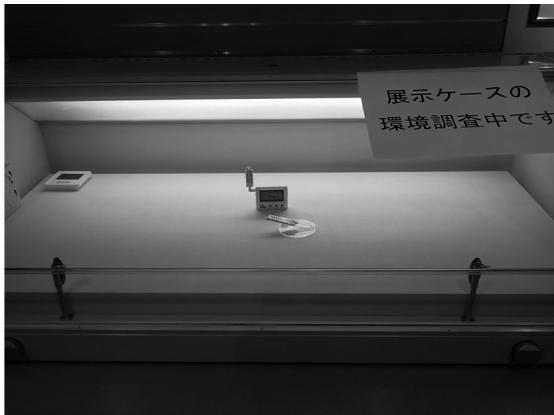
写真3 常設展示室簡易ガス濃度測定状況

また、2019年に展示ケース内の簡易ガス濃度測定を行った。測定は、簡易な測定が可能な長時間用検知管 パッシブ・ドジチューブを使用し、アンモニア、ホルムアルデヒド、酢酸について平均ガス濃度の測定を行った。

各種測定は開館中に行った。温度の測定は温湿度データロガー (TR-72wb) を使用し、温度補正の目安とした。

静置10時間後の結果は表2の通り。測定No.2 鉄の武器展示ケース内に関しては、展示物を除去後30時間以上密閉状態を保ったのちに計測を行った。測定No.1、3～4に関しては、展示物を除去せず計測を行った。尚、測定はあくまで簡易に現状を把握するために行ったため、厳密な数値および測定ではないことに留意願いたい。

結果、測定No.1、No.2、No.4において基準値以上のアンモニアが検出された。また、測定No.2～4において、基準値以上の酢酸が検出された。特に測定No.4において、アンモニアは基準値の約6倍、酢酸は基準値の約21倍という結果になった。

これらの物質は展示ケースから発生している可能性が高いため、汚染物質吸着シートや閉館後の夜間のみ展示ケースを開放して換気する等の措置をとる予定である。また、今回の測定はアンモニア、ホルムアルデヒド、酢酸の3種類のみであるため、今後は硫化水素や二酸化イオウなど測定ガス濃度の種類を増やす予定である。

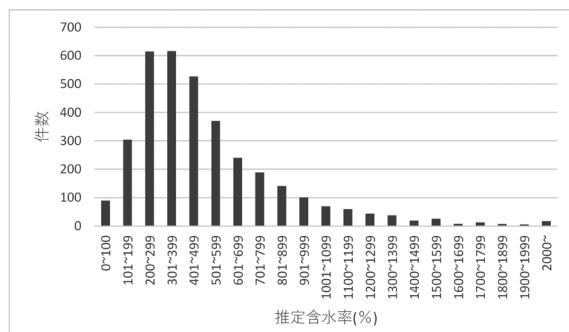
第12図 保管木質遺物含水率

保管している水浸遺物約6,000件のうち、測定が可能な3,500件の推定含水率の傾向について第12図に示す。なお、それぞれの測定時期は同一ではない。測定時の条件の違いにより含水率の数値に変動があることを考慮しても、緩やかに含水率が上昇している木質遺物が多い傾向がみられた。

また、木質遺物の劣化状態を客観的に把握するため、推定含水率を測定している^{註2}。推定含水率の算出式は以下の通り。

$$\text{推定含水率}(\%) = \frac{\text{空中重量}}{3.00 \times \text{水中重量}} \times 100$$

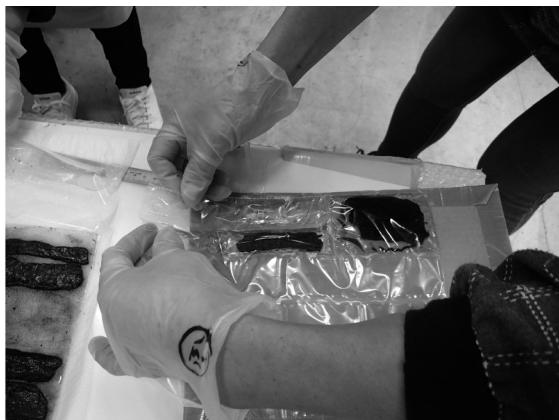
写真4 木質遺物劣化防止作業状況

1点ごとにポリエチレン袋に封入し、保管する方法を採用している。この方法は、容器に水漬けで保管する方法に比べ、個々での中長期的な保管が可能であり管理が簡便である。

年に1回、劣化状態等の点検を行い、バクテリア等による劣化を促進させる付着物が発生している遺物については、筆等による除去及び洗浄を行っている。洗浄を終えた木質遺物は、新たな保存液に交換し、可能なかぎり脱気した状態で密閉している。

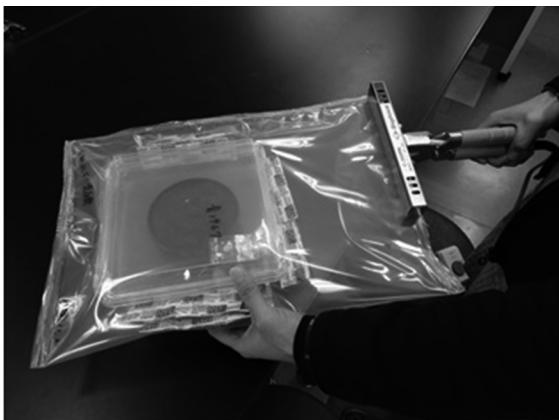
写真5 金属質遺物劣化防止作業状況

金属質遺物は約9,000点を保管しており、ハイバラフィルムに脱酸素剤と共に封入し管理している。

年に1回点検を行い、遺物の形状変化及び無酸素状態指示剤の変色度合いを確認し、脱酸素剤の交換等を行う。その他、必要に応じて腐食(錆)の進行の要因となる付着物(土壤や錆)を除去するクリーニング作業等を行っている。
