第7章 考察

史跡岐阜城跡の庭園遺構に関する所見－A地区の園池遺構を中心として－

京都造形芸術大学歴史遺産学科教授

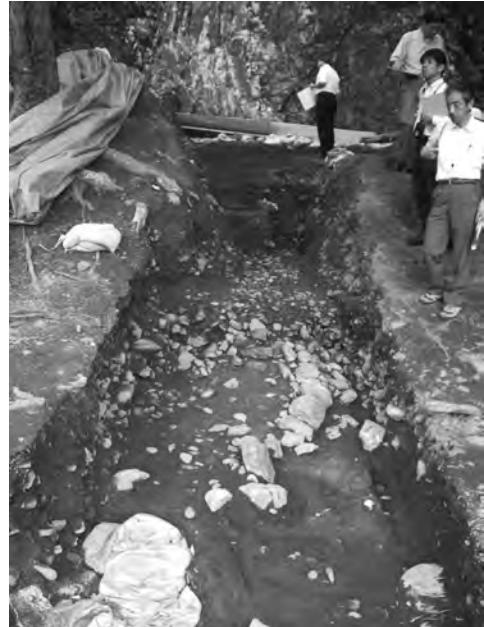
写真1 平成20年度調査時におけるA地区の庭園遺構検出状況（西から東を見る）

平成25年度の調査において、この園池のほぼ全容が発掘され、池（S R 1）は平坦地⑦のほぼ中央に位置し、南北約21m、東西約20mの規模を持つものであることが判明した。但し、池の西から南にかけては後世の攢乱により遺構面が削平されており、わずかに残る護岸の裾部の痕跡をたどって遺構図が描かれている（別添図3参照）。

また、池の北辺はほぼ中央に巨石（景石4）があり、その東西にそれぞれ石垣が取りつき、ハの字型の直線的な形状の汀線となる。これに対し、西から南にかけての汀線はゆるやかに屈曲していたと推定される。この汀は、ところどころに小石が敷き詰められていた痕跡がみられることから、礫敷き州浜であったものと考えられよう。

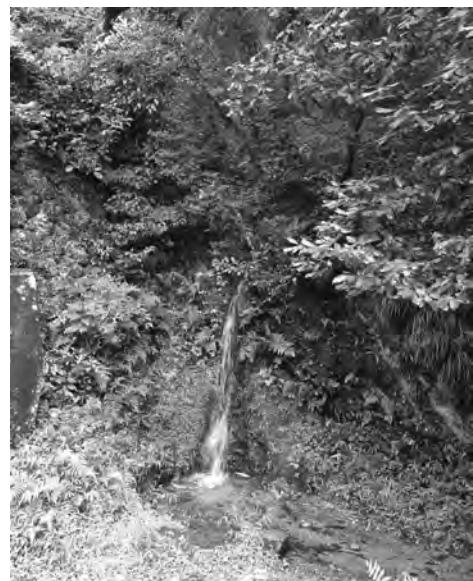
写真2 調査以前からあるA地区東側岩盤の北端の滝（西から）

まず当初に想定された給水源は、東側岩盤の北端部に現在も見られる滝水であった。これは現在、北に向かって排水路が伸びているが、かつては南に向かう導水路が存在していたのではないかと予測されたのである。しかし、発掘調査の結果、ここから南に向かう流路は存在せず、園池には接続していないことが確認された。園池の北東部は高さ2m以上の石垣（S V 29）で区画され、この石垣は岩壁に取りついており、水路あるいは滝と見られる遺構は確認されなかつたのである。

この岩壁はチャート質の露頭岩盤である。その層理は風化によって自然剥離することから加工痕跡を見分けることは困難であるが、少なくとも2筋の溝状の窪みが観察される。現在においても降雨時にはここに流水が見られることから、これが園池の水源として機能していたといえよう。この2つの落水については、それぞれその直下において石敷き遺構が確認されている（岬状遺構 S X 41、

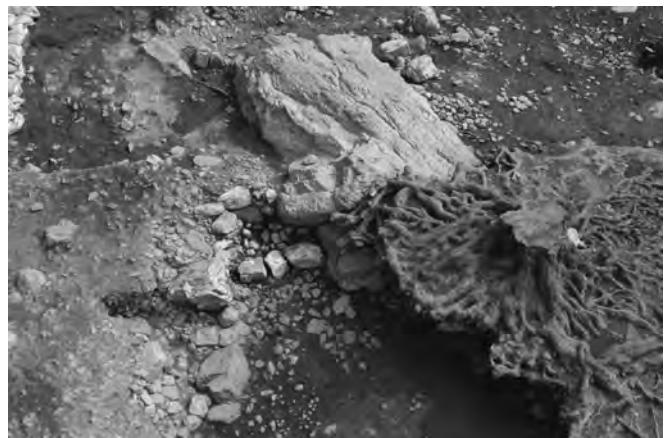
写真3 石垣 S V 34・35・43、石敷 S X 48

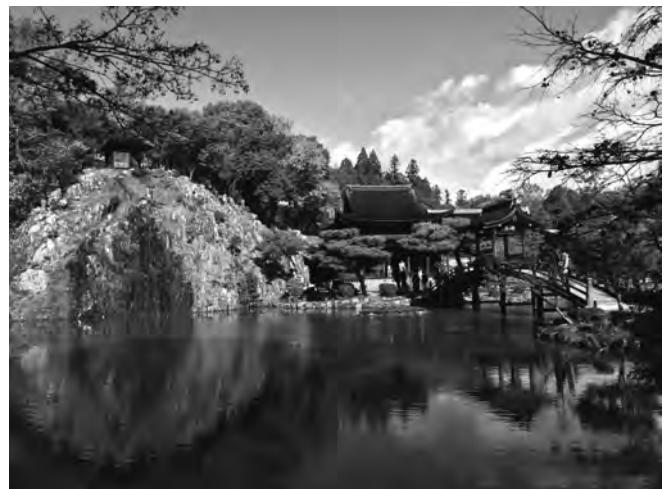
写真4 永保寺庭園

永保寺には、夢窓疎石が正和2年（1313）から文保3年（1317）にかけて住しており、庭園は疎石の作であると伝える。庭中に屹立する自然の岩盤は「凡音巖」と呼ばれ、十六羅漢の石像が点在する。その頂上には「靈擁殿」という六角堂が建てられ、この堂の麓からは背後から取り入れられた水が岩盤を流れ落ち、「臥龍池」に注ぎ込む。この池は心字池とも呼ばれ、ここに架かる「無際橋」という反橋は中央部に屋形を持つ亭橋であり、「水月堂」という観音殿に導かれる。

永保寺の岩盤と比較すると、この岐阜城の岩壁はより規模が大きく、その高さは約30m以上あり、立面形状は台形である。2つの溝の上端部付近は植栽に覆われているが、踏査したところ南北方向の溝も観察された。これが水路遺構である可能性もある。

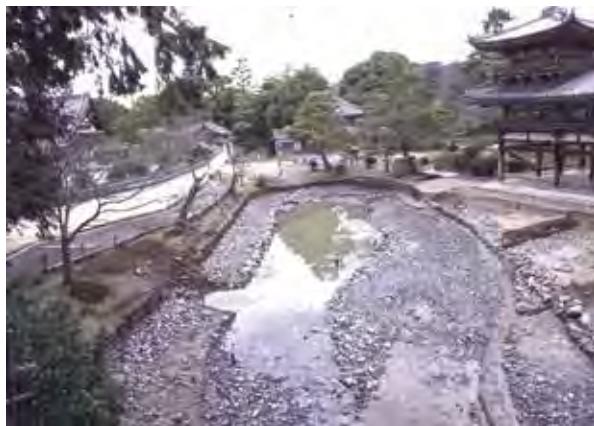
写真 5
S X 41 に類似する岬の事例（平等院庭園）
執筆者撮影

岩壁を伝って落とされた滝水は現在のところ2筋と推定される。南側の滝水はその直下にある集石遺構（S X40）に落ちていたとみられる。北側についても、滝の直下に岬状遺構（S X41）がみられるが、これは規模が大きく、東西7.0m、南北約2.0mの出島（岬）状の遺構である。

S X41は北岸が石組みの護岸であり、南岸は州浜護岸となっている。断ち割り調査によって、この岬状遺構の下層には池底を覆う石敷が確認されたことから、のちに改修によって追加されたものであると考えられる。

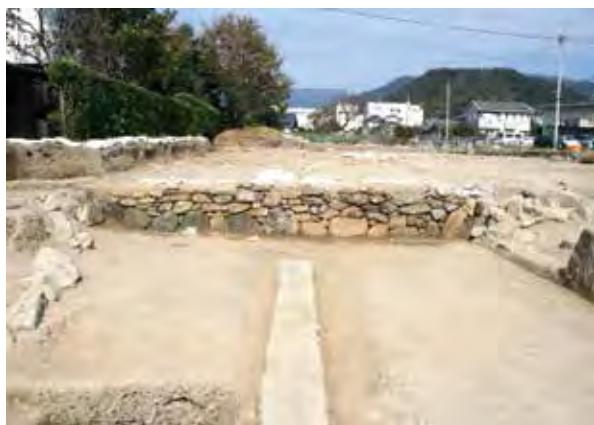
写真 6
園池北側を石垣とする類例（大内氏館跡）
山口市教育委員会 提供

州浜護岸と石組護岸を併用する園池の事例は皆無ではなく、岐阜県の江馬氏館跡庭園は石組護岸を主とするが一部には州浜があり、現在発掘調査が進行中である大分県の大友氏館跡の園池もまた、石組護岸と州浜護岸を併せ持つ。但し、これは本庭園より先行する事例ではない可能性が高い。山口県の大内氏館跡庭園は、石組の遣水を持つ瓢箪型の園池で、護岸は小振りの石組であり、一部は玉石敷きであった。これは足利義尹を迎えた明応9年から永正4年（1500～1507）頃の作庭の可能性がある。

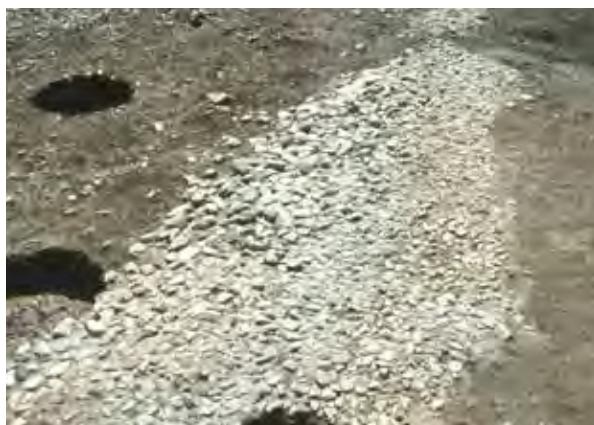
写真 7
平安時代の州浜の事例⁽⁵⁾（高陽院庭園）

礫敷きの州浜は、奈良時代の平城宮東院庭園で見られるように、日本の庭園では古くから行われた護岸意匠である。発掘調査で確認されている平安時代の庭園遺構においては、園池の護岸は礫敷き州浜であることが主流であり、平等院庭園で11世紀の創建期のものと考えられる礫敷きの州浜が発掘調査で確認されている⁽⁶⁾ほか、岩手県平泉町の毛越寺庭園の護岸も礫敷き州浜である。このような州浜護岸を主体とする庭園は、室町時代や戦国期・安土桃山時代においても、公家の庭園の意匠として継承されていたことは、室町時代を通じて存続した京都の二条家（二条殿跡）の園池遺構の発掘調査成果にうかがうことができる。
