第2節 平坦部A周辺における利用形態の変遷について

平坦部Aの発掘調査では本堂跡や本坊建物跡、庭園遺構など建て替えや改修の履歴を有した複数の遺構が検出された。各遺構の詳細や主要な建物跡の評価については、本報告書第1・2分冊所収の報告文及び本章第3節を参照いただきたいが、本節では平坦部A、すなわち中世等妙寺中枢域における利用形態の変遷を明らかにし、その歴史的背景に迫ってみたい。なお、段階設定にあたっては、近年発掘調査が及んだ平坦部A-2（観音堂跡）の成果も勘案し、提示する。

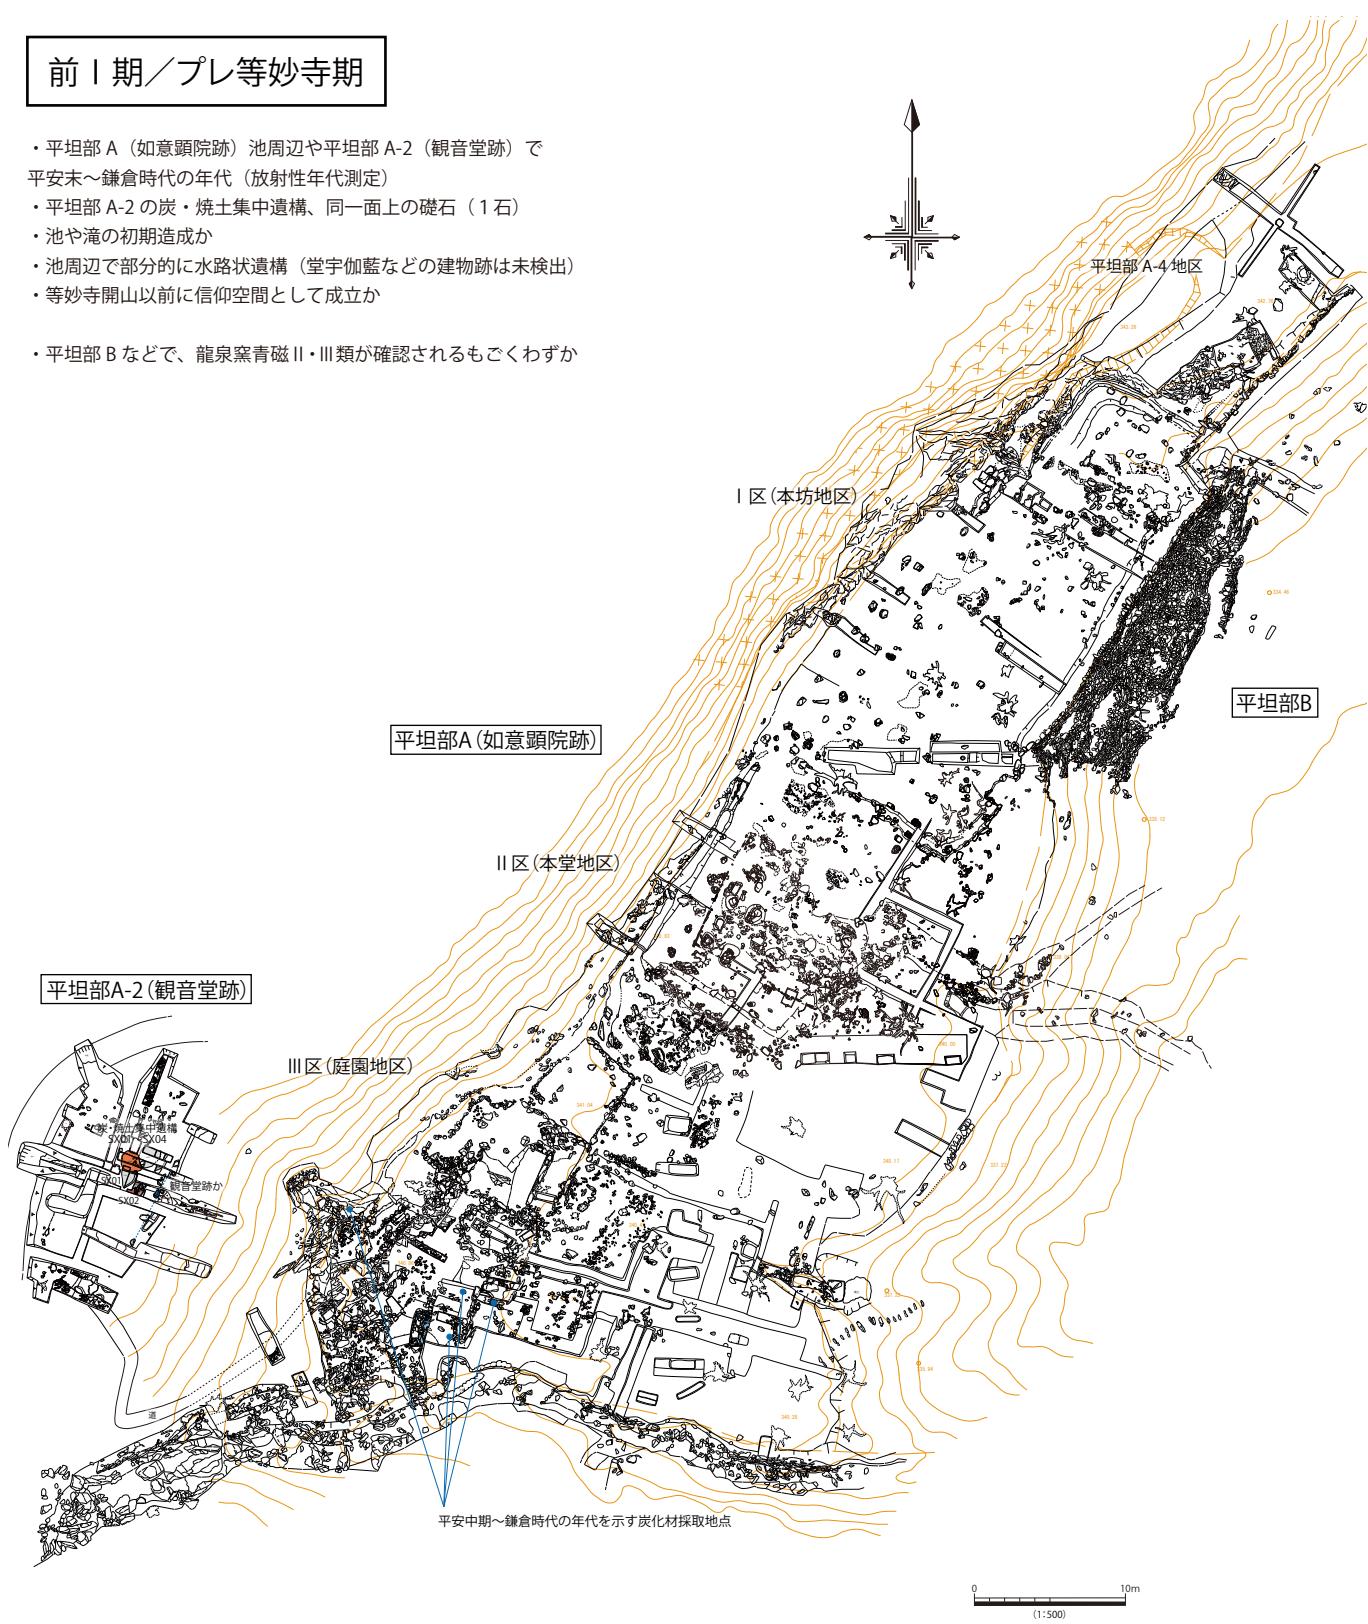
図 3-18 14世紀代の平坦部A（如意顕院跡）周辺

等妙寺開山段階で、主に14世紀代と考えられる（図3-18、表3-13：②）。I・II区では石積みSW001下段が構築され、旧本堂SB01が創建された段階に相当する。石積みSW001のほか、旧本堂裏の溝状遺構SD02-1や前庭部の石積みSW002、平坦部上端の軸線などに規格性が看取され、旧本堂軸N25°Eに合わせたレイアウトがなされている。なお、この段階ではI・II区間に高低差が存在していたようである。

III区では苑池が造営される。池SGO1、池状遺構SXO1、滝SXO2、石積みSSO5、土手状遺構、石組遺構、堤状遺構、水路遺構、階段状遺構、SBO5、塀SAO1・O2など大方の遺構が該当し、これらも旧本堂跡の軸線N 25° E及びN 65° Wに合わせた施設配置を基調とする。この段階では石組遺構周辺でみられる砂質シルトを用いた造成や、滝SXO2滝口の石積み、池SGO1の西側護岸を成す石積みSSO5など丁寧な普請、築庭が特徴として挙げられ、池状遺構SXO1縁石にみるよう石を立てる技法も多様されている。

平坦部A-2では、炭・焼土集中遺構(13世紀代か)が形成された前I期遺構面の上位となる遺構面に、観音堂跡とみられる方三間の礎石建物が、旧本堂と共に軸線で建立されている。

- ・平坦部A（如意顕院跡）池周辺や平坦部A-2（観音堂跡）で平安末～鎌倉時代の年代（放射性年代測定）
- ・平坦部A-2の炭・焼土集中遺構、同一面上の礎石（1石）
- ・池や滝の初期造成か
- ・池周辺で部分的に水路状遺構（堂宇伽藍などの建物跡は未検出）
- ・等妙寺開山以前に信仰空間として成立か
- ・平坦部Bなどで、龍泉窯青磁II・III類が確認されるもごくわずか

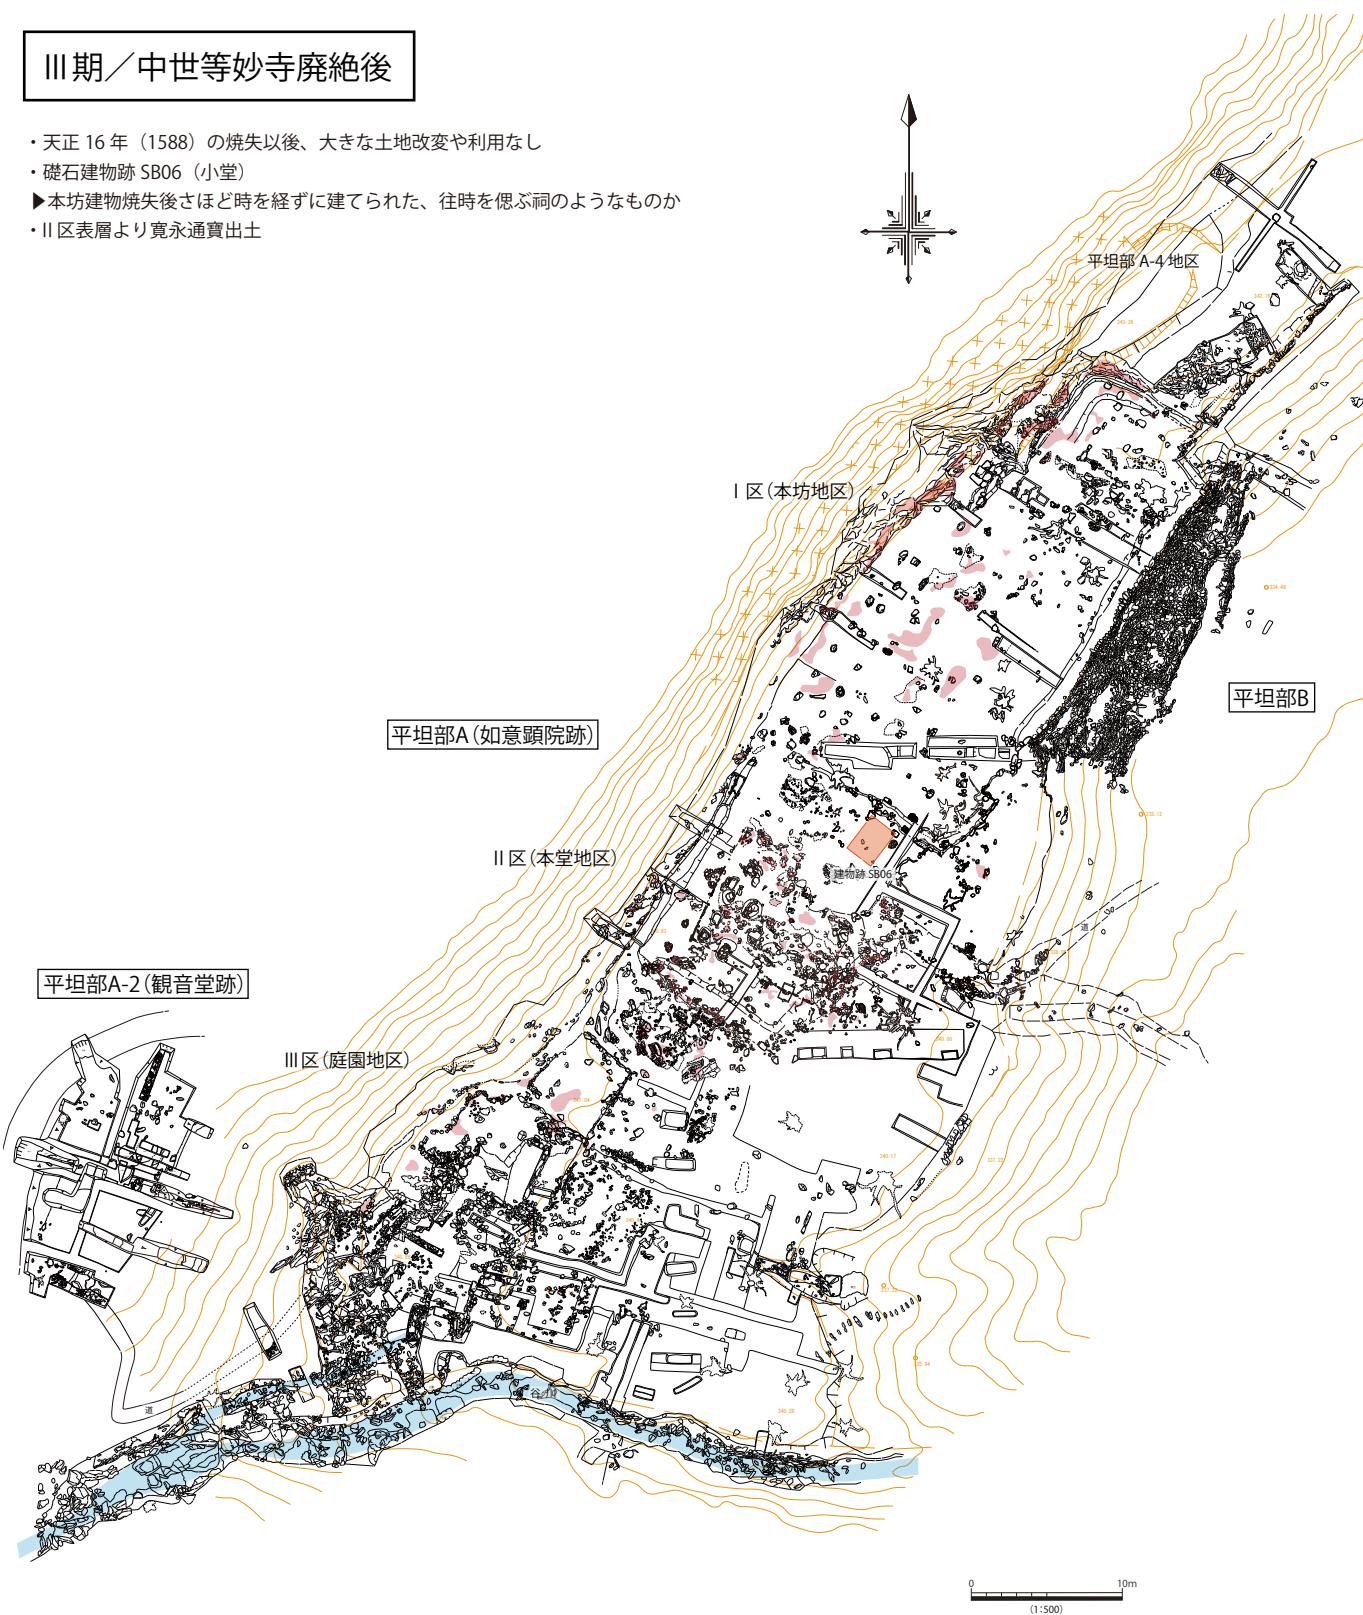
図3-21 17世紀初頭前後の平坦部A(如意顕院跡)周辺

天正16年（1588）の焼失以後、大きな土地改変や利用はなかったことが明らかとなっている。遺構としては唯一、平坦部A中央のII区北側にて検出された、礎石建物跡SB06（小堂）が該当する。本坊建物SB03正門と一部重複し、平行した位置関係にあることから、本坊建物焼失後さほど時を経ずに建てられた、往時を偲ぶ祠のようなものではないかと推測されている（第2分冊参照）。II区表層より出土した寛永通寶は、賽銭として置かれた可能性があろう。
