第3節 中世等妙寺の中心的建築について

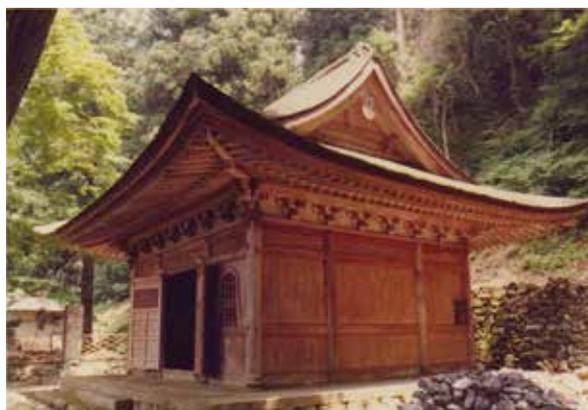
図3-22 延暦寺瑠璃堂1

室町時代の本堂で土間であるのは唐様仏殿の特色であり、柱間寸法の計画も唐様仏殿と同様であって、一般的には禅宗の仏殿として建てられた形式である。しかし、天台宗の内陣だけの仏堂にも同様な形式は採用されており、現存例では比叡山延暦寺瑠璃堂（重要文化財）がある（図3-22、3-23）。瑠璃堂は方三間の土間の唐様仏殿であって、建築年代も15世紀であるので、等妙寺旧本堂は瑠璃堂とほぼ同様の唐様仏殿だったと推定される。屋根は入母屋造または方形造で、柿葺または檜皮葺が想定される。

柱間寸法は、端間が210cm（7尺）、中央間が315cm（10.5尺）である。縁の出は、縁束石の束真まで150cm（5尺）である。新本堂においても端間と中央間の寸法が2：3の比率になっているので、組物を詰組とした唐様仏殿である。来迎柱の礎石も検出されているので、来迎柱から正面側柱に向けて虹梁を架け渡して、中央一間四方に天井を張り、その四周を化粧屋根とする延暦寺瑠璃堂と同様な唐様仏殿だったと推定される。屋根は旧本堂と同様に入母屋造または方形造で、柿葺または檜皮葺が想定される。

新旧2時代の本堂については、いずれも方三間の唐様仏殿であったことが判明した。すなわち延暦寺瑠璃堂とほぼ同形式の仏堂であった。天台宗の地方の中心的寺院における中世の本堂の規模形式が建築様式を含めて判明したことは大変に意義深い。

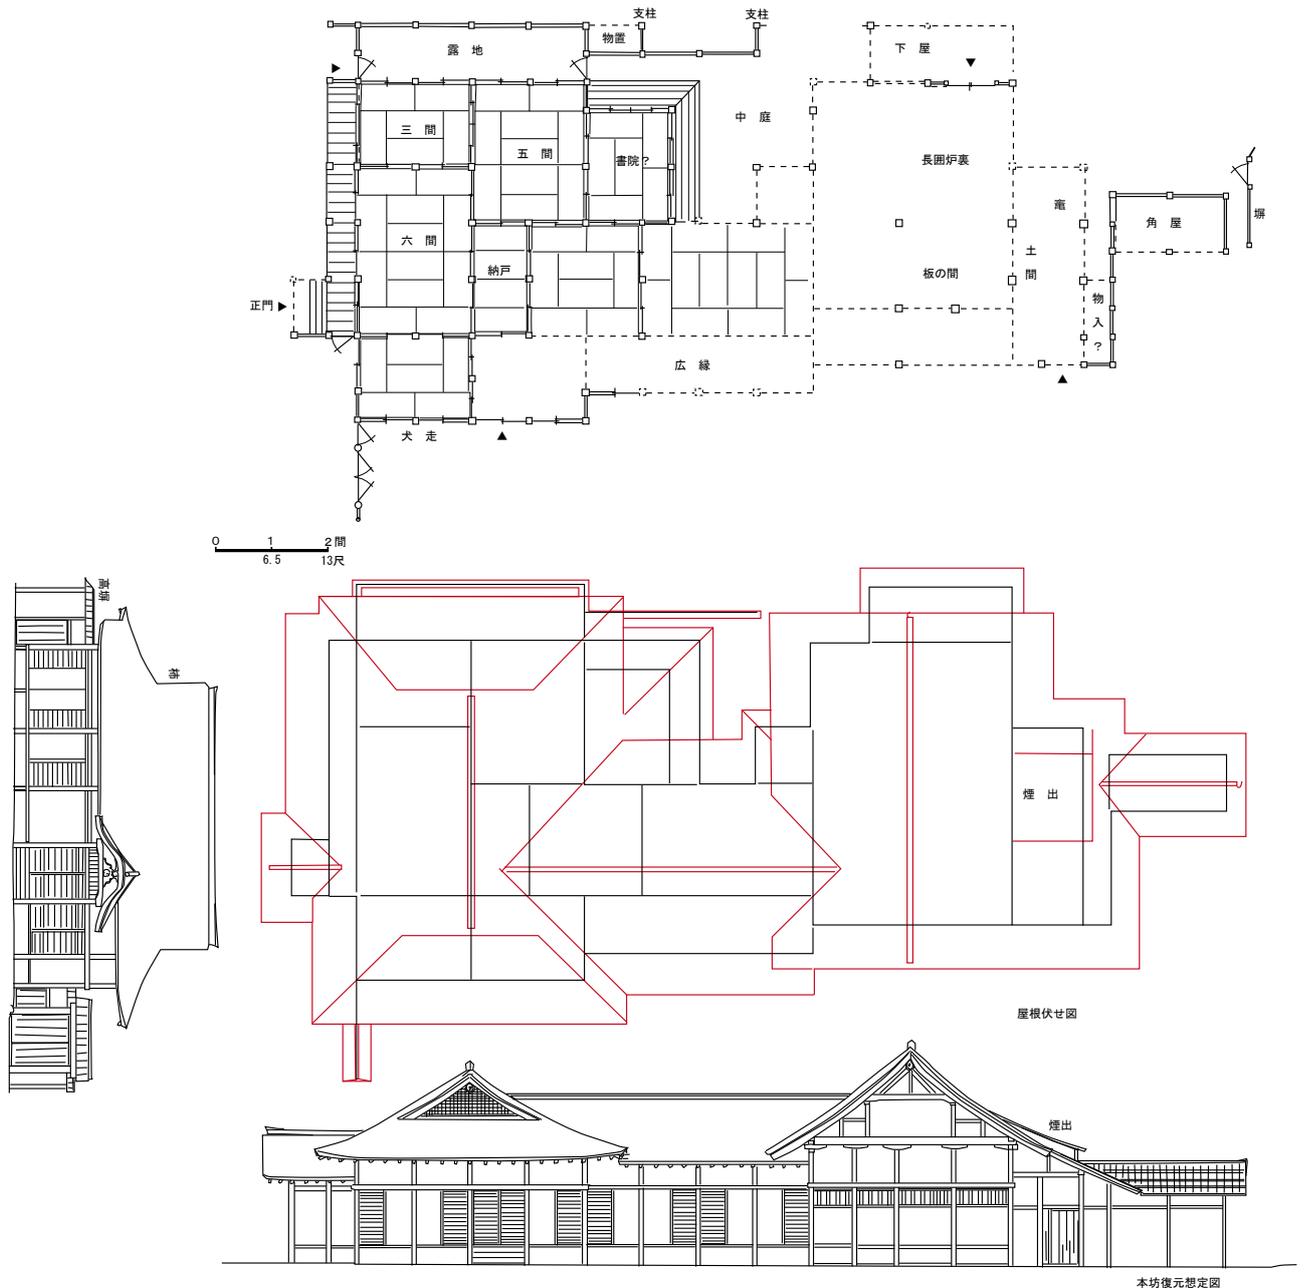
図3-24 本坊S B O 3復元平面・立面図（東・南面）

本堂側に正面（ほぼ南面）を向け、その反対側（北側）に伸びる長大な建築である（図3-24）。本堂寄りの部分は礎石の残存が良好であるが、反対側は礎石の残り具合が悪い。基準柱間寸法は6.5尺のいわゆる京間で統一されているが、それに加えて、1間に半間を伸ばした1.5間という柱間寸法も見られ、15世紀後期以降の建築の状況を示している。

本堂側の正面に3室が並び、その奥に柱筋を違えて3室が並ぶ。この2列3室合わせて6室の部屋は、禅宗寺院の方丈（客殿）に類する平面である。以下、この部位を客殿と記すことにする。客殿正面に向って右寄りに突出部があり、玄関と推定される。また正面側には縁束石が残っていたので、正面には縁側があったことが分かる。客殿の2列の部屋の崖側（西側）には、幅1間、長さ4間の細長い空間を限る礎石が明瞭に残っており、高塀に囲まれた露地と推定される。そこを露地とする根拠は、部屋正面（南面）の縁側がその手前で止まること、その空間の両端部には半間の位置に礎石が残り、それにより出入口の戸で仕切られていたことである。ここに高塀が設置された理由は、高い崖（人工的に削り取った切岸）が客殿の間近に迫っているため、その落石からの防護と崖の目隠しのためだったと考えられる。したがって、その露地を除く客殿の規模は、6.5尺を1間として正面間口（東西）6間、奥行（南北）4間であり、正面側に縁側と玄関を設けたものとなる。

客殿の正面側（南面）の1列目は、西（崖側）から三間、六間、三間が並ぶ。2列目は崖側に五間が配され、その東は筋違いに2列に分かれ、表側（南）に二間（納戸か、奥側は四間と推定）が並び、そのさらに東側は礎石が欠落しているため断定はできないが三間であったと思われる。

礎石の残存状況があまり良くないので、完全には間取りを復元できないが、庫裏の居室部は、奥行（南北）は4間で、そのうち表側から1.5間は間口（東西）5間、奥側2.5間は間口が3間に縮み、西方の崖側に空地が設けられている。その空地には抹香石が据えられているので、それを庭石とする坪庭であったと考えられる。

屋がある。この三間は坪庭側の2面（北・西）に縁側を設けているので、坪庭を觀賞できる部屋であったと考えられる。したがって本坊住職の居室（禅宗方丈における書院）であったと推定される。禅宗方丈ではその下座奥側の部屋を書院とするが、等妙寺本坊客殿では重授戒灌頂道場が設えられるため、それを避けて住職の居室が客殿の範囲から外に置かれたものと考えられる。住職の居室の東方の部屋については、礎石の残存が良くないので復元は難しいが、東側を広縁あるいは廊下とし、四間（客殿2列目の中室）と六間を南北に並べていたと思われる。

庫裏の居室部の北に続く台所は、東西5間、南北3.5間を本体として、その西面北寄り2.5間に1間の出の下屋を設ける。また北面東寄りに間口3.5間、奥行8.4尺（1間2尺か）の下屋を設け、そ

の北側に間口3間、奥行0.5間の小庇を続ける。さらに小庇に続けて北側に間口（東西）1間、奥行2間の角屋を突出させている。台所本体内部は本来、柱が疎らに立つ大空間であることに加えて、その礎石の残存状況はあまり良くないので正確な間取りは復元困難であるが、カマド跡と考えられる集石が検出されている。西面北寄りの下屋には大きな石を丁寧に貼った石敷遺構があるので、そこに庫裏台所へ入る戸口があったと考えられる。なお、角屋の西面・北面や小庇の北面などには、礎石間に地覆石が見られるので、その部位の柱間は土壁であったことが分かる。

本坊は半間の柱間寸法が見られるので、15世紀後期以降の建築であると考えられる。また、接客・儀式空間である客殿と居住空間である庫裏を接続した大規模な建築であって、室町時代としては最新式の建築であったことから、16世紀後期に建て替えられたものである可能性は否定できない。

本坊の建築については、客殿と庫裏を一体化させた先進的で大規模な建築であったことが評価される。また、客殿は法勝寺流重授戒灌頂の道場として使われた建築であったことが知られており、その目的で間取りが計画されたものと考えられ、天台宗の儀式建築を知る上で極めて重要な遺構であると言える。
