## VI. 複数の矢穴痕が残る種石（No. 4）

県指定史跡小瀬原丁場（No. 1～3）の西約 200 m、重岩の南約 175 m の地点において矢穴痕のある大型石材（No. 4）を発見した。史跡指定地の所在する尾根の南斜面で、周辺は谷地形となっており、石材の南には砂防ダムが存在する。

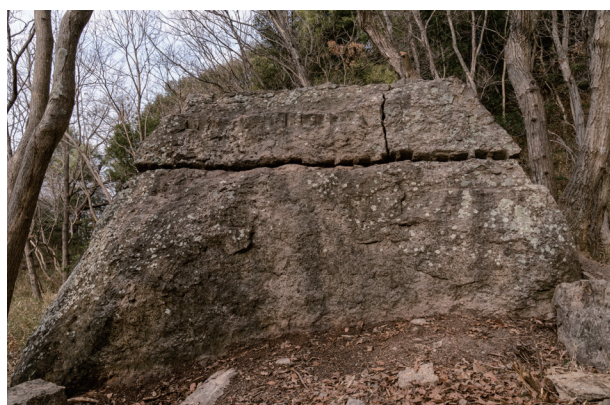
写真 8 矢穴列（No. 4）

上面には石材中央部に南北方向の矢穴列が 2 列（西：矢穴列 1、東：矢穴列 2）見られる。矢穴列 1 は東側が 1 段高くなるような位置に彫られており、特に北半部分は矢穴を彫るのに先立ちノミで矢穴の東側を削っている。矢穴は幅 12～13 cm×厚さ 6 cm×深さ 13 cm 程度である。北端の矢穴は周囲が破損しており、そのためか矢穴を彫るのを途中放棄している。矢穴列 2 は

幅 12 ～ 13 cm × 厚さ 7 cm × 深さ 11 cm 程度の矢穴で構成される。矢穴列 2 に直交するように石材の北西部に東西方向の矢穴列 3 が見られる。矢穴は幅 11 cm × 厚さ 6 cm × 深さ 13 cm 程度であるが、西端と 2 番目の矢穴間が広く、矢穴一つ分が彫られていないと考えられる。さらに上面から C 面と E 面側に矢穴を彫り石材を割ったこともうかがえる。

石材の割り方の前後関係から、矢穴列 4 → 矢穴列 5 → 矢穴列 6 及び矢穴列 3 と、矢穴列 7 → 矢穴列 8 の状況がうかがえる。矢穴列 1・2 とそれ以外の矢穴列との前後関係は不明であるが、矢穴列 3 と直交する矢穴列 2 が関係性を持つものと考えられる。このことからまず、矢穴列 4

及び矢穴列7で余分な石材を除こうとしたがうまく割れず、矢穴列5・8でさらに調整を図ったものと考えられる。矢穴列1は矢穴を彫る際に石材が破損し途中放棄されていることから、最終的には矢穴列2・3・6で採石を試みたと考えるが、矢穴列3で矢穴1個が彫られていないことや、矢穴列6の矢穴列にずれが生じたことなどから、うまく採石できず放棄されたものと考えられる。

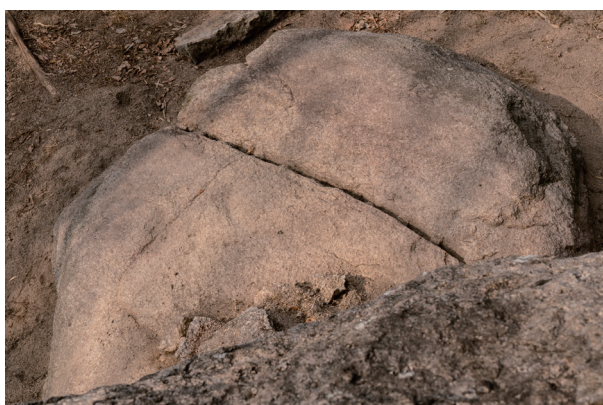
写真 9 矢穴列（No. 16）

石材No.4の西側には、埋もれており全容は不明であるが、長径約3.7m×短径約3.1mの楕円形の石材（No.16）が見られ、石材中央に南北方向の矢穴列が見られる。矢穴は幅14cm×厚さ6cm×深さ14cm程度である。

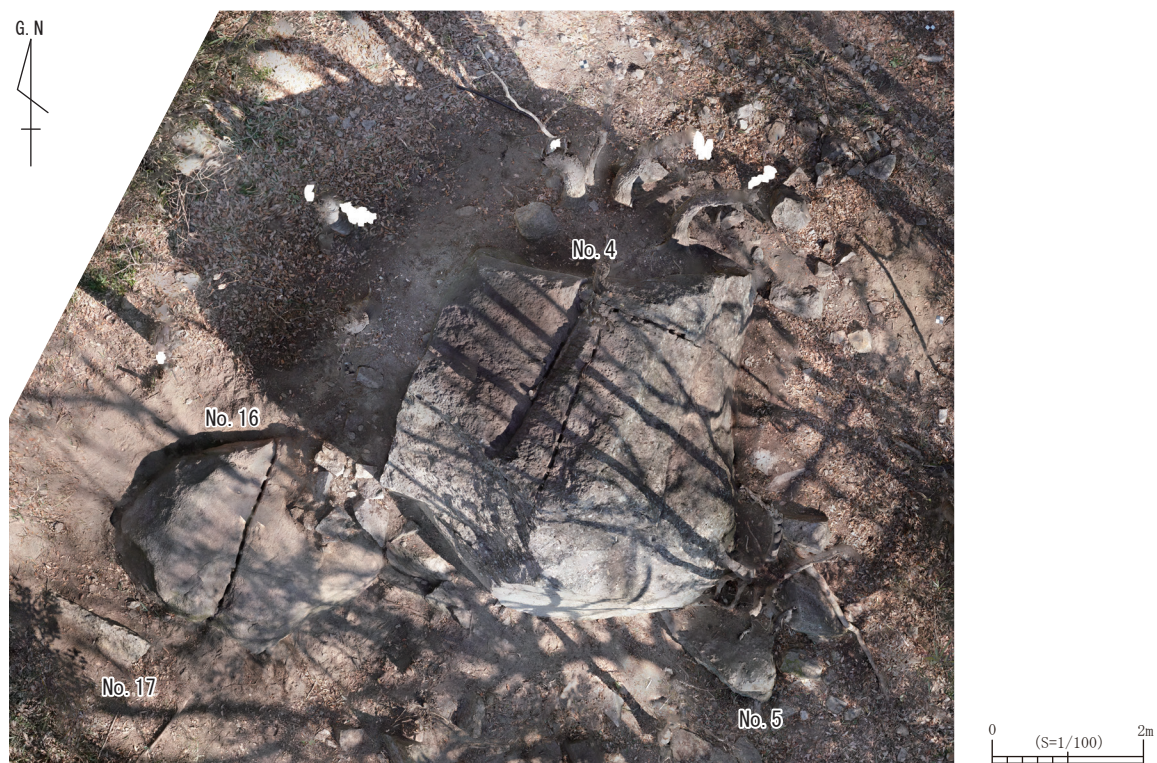
第 5 図 No. 4, 5, 16, 17 のオルソ画像 (S=1/100)

石材の平面形状は五角形で、東西約 5 m、南北約 5 m、高さ約 4.4 m を測る。本稿では石材の上部を上面、周囲の側面を北から時計回りに A～E 面と呼称する。

次に、側面であるが、A 面と B 面は全体に自然面が残っており、加工等はなされていない。

C 面については上面からの矢穴（矢穴列 4）により石材を割っているが、石材が垂直に割れず、円弧状に割れている。その円弧状に割れた部分を再度上部から矢穴（矢穴列 5）を彫り割っているが、それもまた円弧状に割れている。矢穴列 4・5 はいずれも幅 11 cm、深さ 15 cm 程度の矢穴である。矢穴列 4・5 で割った後に、上面から続く矢穴列 3 が彫られている。また、同様に矢穴列 5 で割った後に側面から水平に矢穴（矢穴列 6）を彫っており、幅 11 cm × 厚さ 7 cm × 深さ 13 cm 程度の矢穴で構成される。しかし、矢穴列は中央部で上下にずれが生じている。なお、矢穴列 6 の下部は自然面を残している。

D 面側は右側に自然面を残し、矢穴列 6 の続きの矢穴が 3 個見られる。左側は割肌ではあるが、矢穴は見られない。

E 面については上面からの矢穴（矢穴列 7）により石材を割っているが、矢穴列 4・5 同様に、垂直には割れなかったものとみられ、石材の中段右半で再度上部から矢穴を彫り（矢穴列 8）、石材を割っている。矢穴列 7・8 とも幅 11 ～ 12 cm、深さ 13 cm 程度の築で構成される。

さらに石材No.16の南西側にも幅11～12cm×深さ9cmの矢穴が見られる石材（No.17）、No.4の南側にも13cm×深さ13cmの矢穴が見られる石材（No.5）などが点在する。
