## 遺跡見学会報告 南北海道の縄文ツアー

日時 2021 年 8 月 28 日（土）10 時～12 時  
場所 大船遺跡、大船 B 遺跡、垣ノ島遺跡  
参加 20 名

世界文化遺産「北海道・北東北の縄文遺跡群」の構成資産となる 2 つの史跡と函館市南茅部地域で本年度行われている縄文遺跡の発掘調査を見学しました。

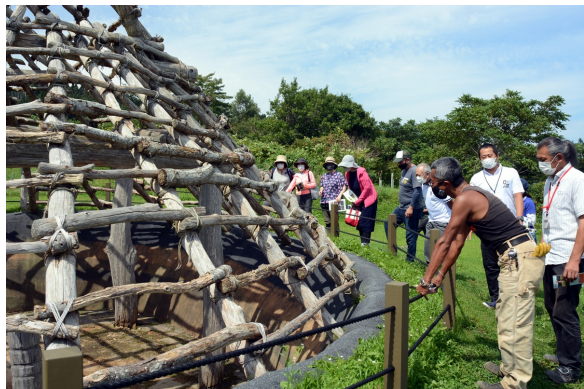
竪穴に柱・梁・垂木を加えた復元竪穴住居です。躯体を構成する木材は、発掘調査成果を踏まえ、クリ材が使用されています。クリは北海道には自生しないと言われていいますので、大船遺跡出土のクリ材はもともとは本州東北地方北部にあったものが遺跡周辺に持ち込まれたよう

図 4.3 発掘調査成果にもとづいて、クリ材で躯体を復元した竪穴住居

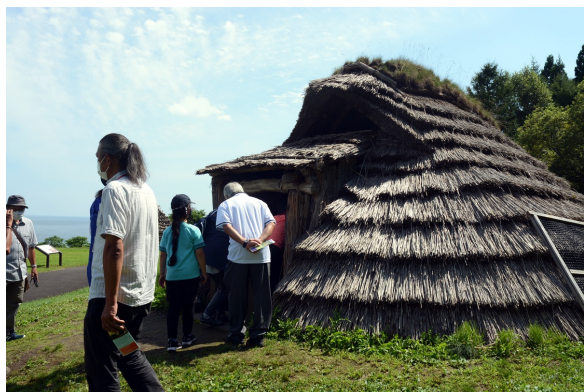
復元された竪穴住居の屋根材はカヤで葺かれています。洞爺湖町入江貝塚や岩手県御所野遺跡では土葺き屋根の復元をしていますが、大船遺跡では土葺きを積極的に肯定する資料が得られていないため茅葺きとしたそうです。

図 4.4 茅葺きの復元案を採用した竪穴住居

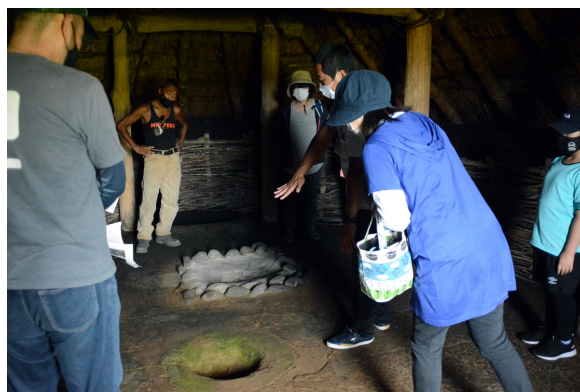
見学当日、外気温は 28℃でしたが、復元住居の中は約 20℃で非常に涼しい環境でした。住居内には炉が設置され、湿気抜き、明かり取りなどのために、一年を通して火を焚いていたと考

えられるそうです。炉の手前にみえる小さな穴は、胎盤を埋めた穴ではないかとのことでした。

図 4.5 夏でも涼しい復元住居

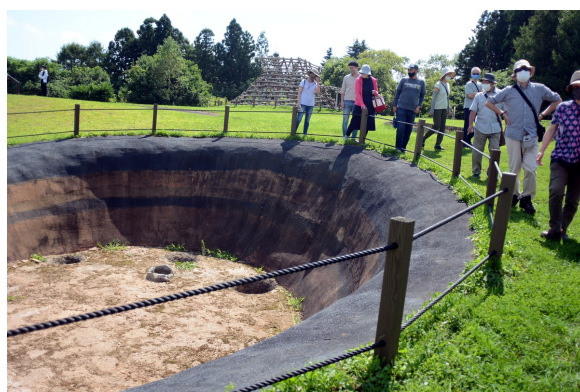
大船遺跡の竪穴住居は非常に深いことが特徴です。「冬寒いので深い竪穴を必要とした」という説明は、より寒さの厳しい道東や道北の竪穴住居が必ずしも深いわけではないことから成立しません。吉田会員は「火山灰層を掘り抜いて、固いローム層まで到達するためにはこのぐらいの深さが必要だったのではないかと推測します。

図 4.6 大船遺跡を代表する深さ 2.4m の竪穴住居

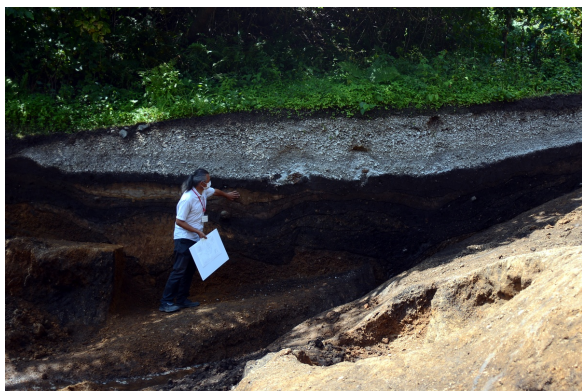
調査担当者の荻野会員に土層断面の解説をしていただきました。上層の白い火山灰は昭和 4 年 (1929) 降灰の Ko-a 火山灰、その下層に Ko-d (1640 年) や B-Tm (923 年) が見えます。

図 4.8 大船 B 遺跡の土層断面

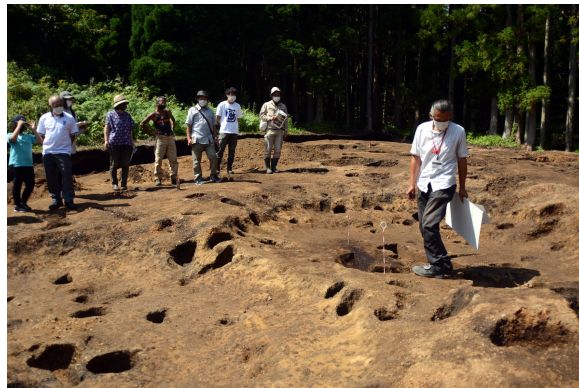
大船 B 遺跡で検出された竪穴住居は中期 2 軒、後期初頭 31 軒、後期後葉 1 軒です。後期

初頭の竪穴住居は何軒も重なって構築されています。

図 4.9 縄文後期の竪穴群

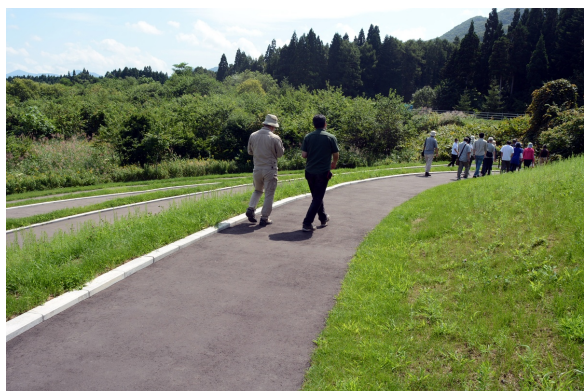
垣ノ島遺跡は一見平坦ですが、それなりに傾斜があります。園路はすべてスロープが設けられ、最大でも 4% 以下の勾配となるように設計されていて、誰でも遺跡を楽しめる配慮がなされています。電動キックスケーターのような移

図 4.11 バリアフリーに配慮されたスロープ

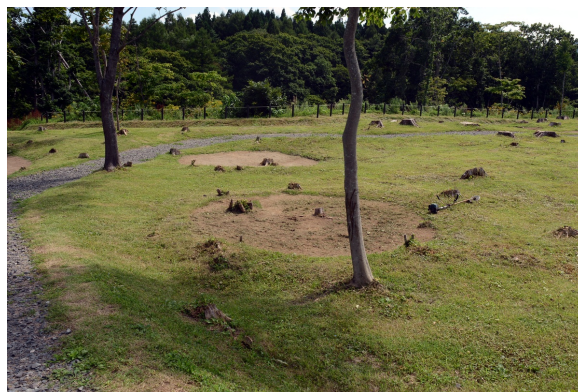
垣ノ島遺跡では、地表面に竖穴のくぼみがわずかに残っています。整備ではこのくぼみを活かし、草刈り方法を変えることによって地表面で遺構を観察できるような配慮がなされています。

図 4.13 刈り残しで表現した竖穴

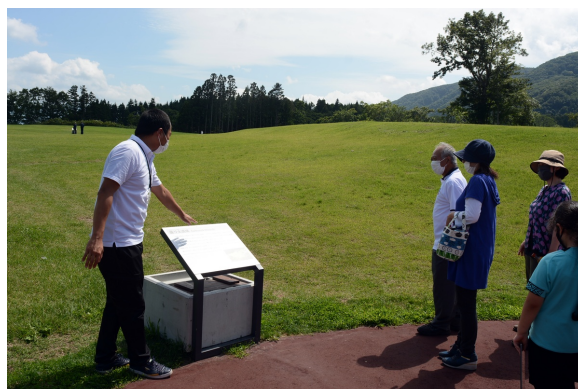
垣ノ島遺跡の特徴は「コの字」状の大規模な盛土遺構です。火山灰が厚く堆積していること

を活かして保護層を最低限とし、できるだけグラウンドレベルの変更が少ない状態で盛土遺構を観察できるよう工夫されています。

図 4.14 盛土遺構

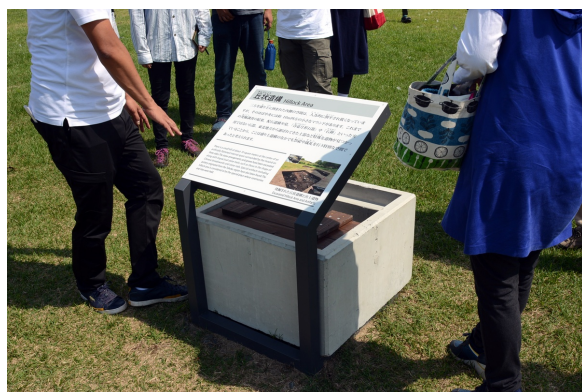
垣ノ島遺跡で目を引くのは、基礎を打たない構造の解説板です。解説板の下部フレームの上にコンクリート製の枡を置いただけのいわゆる重力式の構造です。基礎が不要なので地下遺構への影響もなく、不自然な保護盛土も必要としません。コンクリート枡は収納スペースになっていて、中には解説用グッズが納められています。素晴らしいアイディアです。

図 4.15 垣ノ島遺跡の解説板は地中に基礎を打たず、解説グッズ収納を兼ねたコンクリート柵で固定されています
