# 水戸城大手門跡の調査

## ～“瓦堀”を考える～

### 【水戸城跡（第1地点・大手門跡）調査概要】

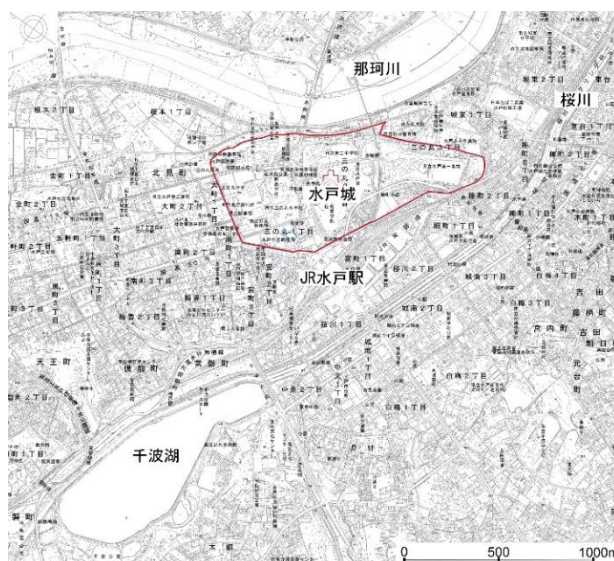
第1図 水戸城跡の位置

水戸城はJR水戸駅の北から約200mの台地（上市台地）上に位置する（第1図）。築城年代は定かではないが、平安時代末から鎌倉時代はじめの頃、常陸平氏の流れを汲む、馬場大掾氏により館が築かれたのが最初とされる。その後、江戸氏・佐竹氏・徳川氏と城主が変わる中で、次第に城郭のエリア（曲輪〔くるわ〕と呼ぶ）が拡張され、最終的には4つの曲輪が構築された。西から下の丸曲輪、本丸曲輪（現水戸第一高等学校）、二の丸曲輪（現水戸第二中学校、水戸第三高等学校、茨城大学附属小学校）、

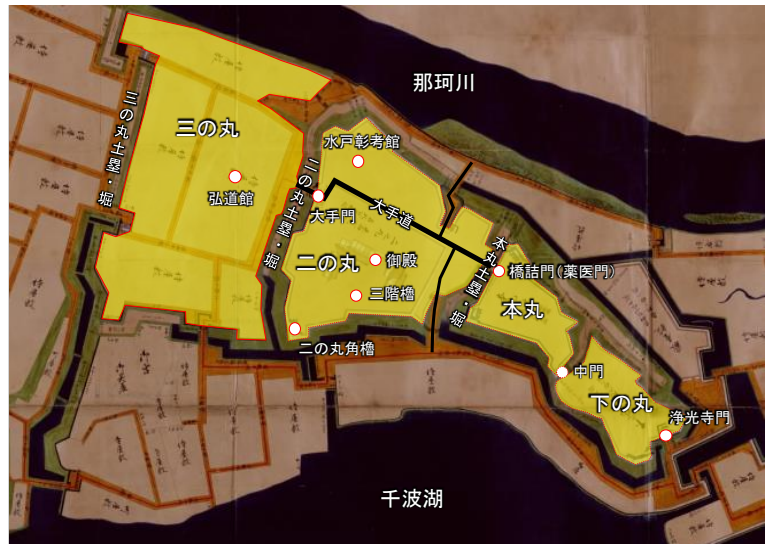
第2図 水戸城の曲輪

三の丸曲輪（現弘道館，三の丸小学校，県庁三の丸庁舎他）という（図2図）。

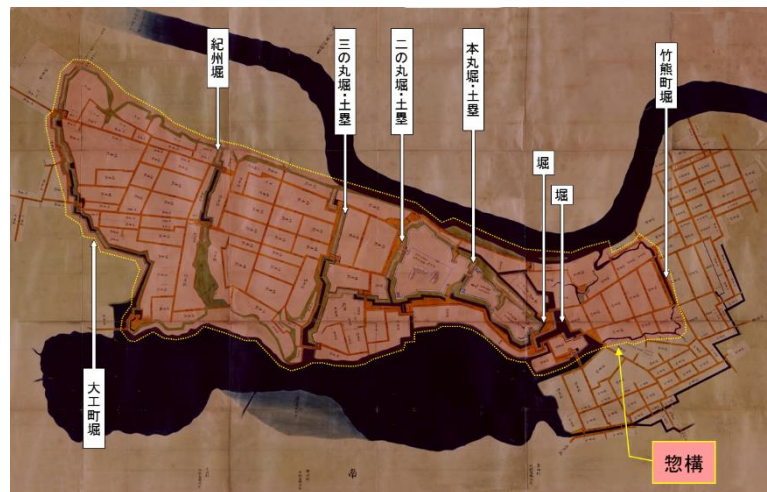
第3図 水戸城惣構

さらに水戸城は，城下町を取り囲む堀と土塁を三重に巡らしていた。こうした町全域と城域とし，堀や土塁を廻らす構造を惣構（そうがまえ）と呼ぶ。広義の水戸城である。惣構の北は那珂川，南は千波湖が外敵を阻み，その規模は東西約3.5km，南北最大約1.2kmに及ぶ（第3図）。土造りの平山城としては国内最大級の規模であった。

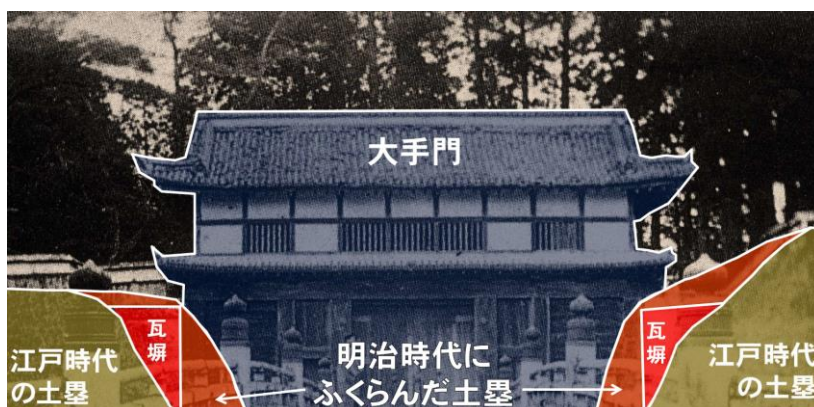
第5図 大手門の土塁構造(概念図)

大手門の両袖(南北)には土塁が現存し, 県史跡に指定されている。一方, 整備前の段階では, 土塁に大手門が取り付けような痕跡は全く視認できない状況にあった。そのため, 土塁と大手門との取り付け部の確認のため, トレンチ調査を実施したところ, 土塁裾部の構築土には天保期頃の瓦が大量に包含されていることが判明した。すなわち, 土塁裾部は近世の構築ではなく, 大手門解体に伴って発生した瓦等の部材を処分するため, 近代以後に土塁を膨らませたことが判明したのである(第5図)。以下に報告する礎石跡, 瓦塀跡, 石組水路跡等は, 全てこの膨らんだ土塁, すなわち近代土塁にバックされ保全されていた。

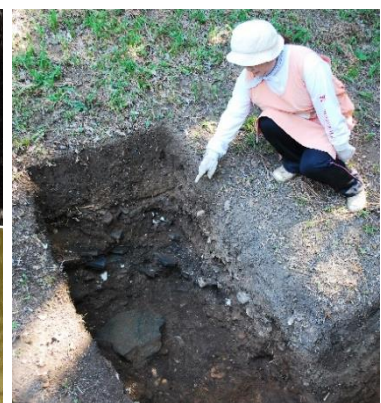
写真2 礎石跡

礎石の破片とみられる切石や栗石の痕跡が複数検出された（写真2）。一方で大手門の礎石そのものは発見されなかった。大手門は明治後期に解体されたと考えられており、解体に伴い礎石も撤去又は転用されたものと思われる。

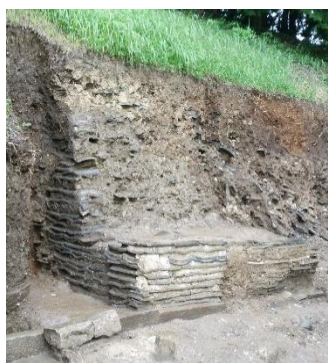
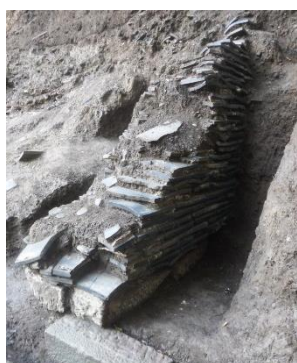
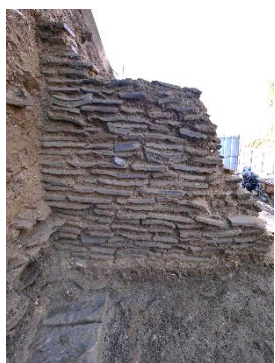
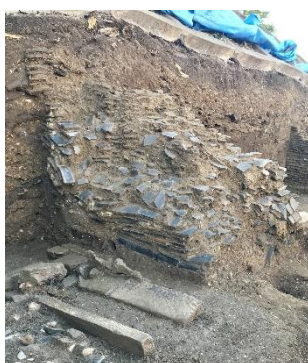
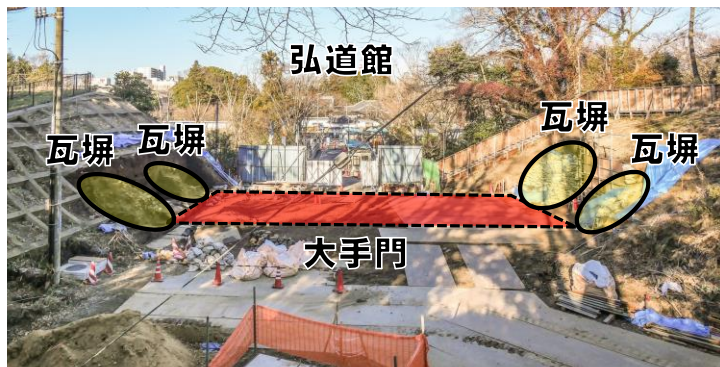
大手門の四隅から、瓦と粘土を交互に積み上げた「瓦塼（練塼）」と呼ばれる大型の塼跡が全4基検出された（写真3～7）。瓦塼の規模は次のとおりである。

- ・北西側瓦塼（19号遺構）：高さ2.7m（残存値）×厚2.4m（完存値）×横幅1.9m（残存値）
- ・北東側瓦塼（20号遺構）：高さ1.5m（残存値）×厚0.8m（残存値）×横幅2.1m（残存値）
- ・南西側瓦塼（21号遺構）：高さ2.1m（残存値）×厚2.7m（完存値）×横幅1.4m（残存値）
- ・南東側瓦塼（22号遺構）：高さ2.2m（残存値）×厚2.1m（完存値）×横幅2.4m（残存値）

残念ながら各瓦塼は近代以後に崩されており、完存しているものはない。しかしながら、4基のうち3基については、厚さが完存しており、2.7m～2.1mと肉厚である。城門に取り付く塼でこうした規模のものは類例がなく、本遺構は城内における塼のありようを窺ううえで注視すべき事例と考えられる。そのため、本遺構については次章において、今少し考察を加えることとしたい。

写真3 北西側瓦塼

写真4 北東側瓦塼

写真5 南西側瓦塼

写真6 南東側瓦塼

写真7 瓦塼の位置

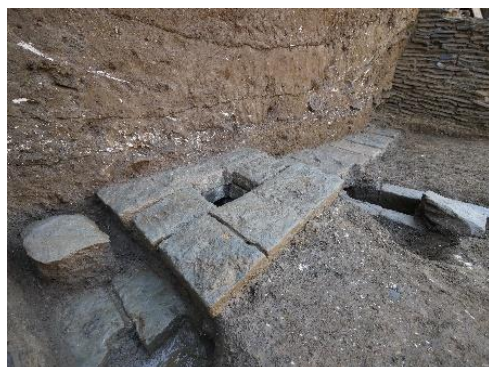
写真8 石組水路・柵跡

土塁裾部からは、石組水路・柵がほぼ完全な状態で発見された（写真8）。水路は底石＋左右側石（がわいし）＋蓋石（ふたいし）の4部分を基本とする暗渠構造であり、柵石は左右の側石を3段構造にしたもので、蓋石は確認されなかった。恐らくは常時開口しており、大手門や土塁から流れる水を集める集水柵の役割を果たしていたのであろう。石材

はすべて凝灰質泥岩であり、水戸城がある上市台地斜面から採掘が可能である。

水戸城及び城下では、2代藩主光圀が敷設した笠原水道や、水戸城内の水路に凝灰質泥岩を用いたと暗渠水路を積極的に採用している。本遺構もそうした傾向の中で設置されたものと考えられる。

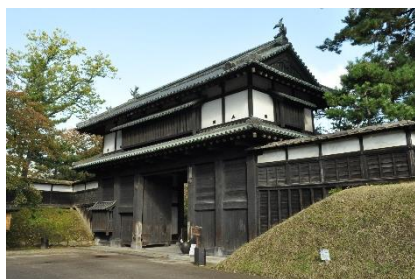
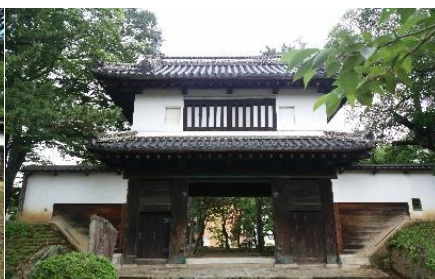
城門の両脇が石垣の場合、石垣間に櫓を渡す「渡櫓門」が一般的だが、水戸城大手門のように両脇が土塁の場合は、下層の柱で支え、自立させなければならない。

そして城門と土塁の間には隙間が生じるため、その隙間を埋める袖堀を付すこととなる。こうした類例としては、弘前城追手門（写真10）・土浦城櫓門（写真11）があるが、いずれも簡易な土堀を左右1つずつ取り付けて隙間を埋めており、水戸城大手門のように四隅に巨大な土堀を取り付けるといった事例は見当たらない。城壁に瓦堀を採用する例としては、小田原城御用米曲輪内の土堀跡がある（写真12）。上部は欠損しているため全貌は不明であるが、厚みは110cmを測る。土堀の規模としては一般的なものであり、水戸城大手門瓦堀の規模とは大きく様相が異なる。

写真10 弘前城追手門

写真11 土浦城櫓門

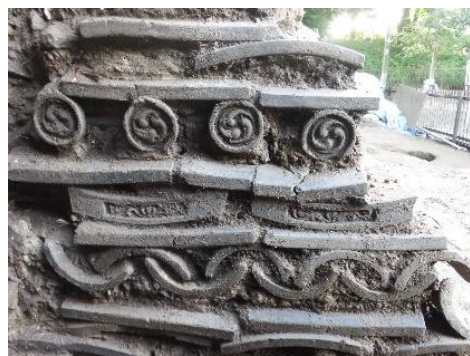
写真 12 瓦塀の意匠

瓦塀の構築材として仕様されている瓦は、大半が平瓦の破片である。外面は平瓦や熨斗（のし）瓦を列状に並べ、列と列の間を漆喰で埋めて化粧を施している。大手門正面に当たる北西瓦塀では、平瓦や熨斗瓦に加え、菊丸瓦や輪違（わちがい）瓦等も埋め込み、装飾的な意匠を施している状況が窺えた（写真 12）。

また、北西瓦塀や南東瓦塀では基礎に丸瓦を敷いているが、強度がないため上部に孕みが生じている。さらに北西部・南西部の二つの瓦塀には、後代に新たに化粧瓦を貼り付け補修している状況が窺えた。補修前の瓦塀には棧瓦は一切使用されていないが、補修部分には棧（さん）瓦が用いられている。

水戸城下において棧瓦がいつ導入されるかは明かではないが、出土棧瓦はいずれも弘道館の瓦と相似していることから、補修時期は 19 世紀後半以降と考えられる。補修前の瓦塀については年代の比定が難しいが、近世前期の瓦に比べ定型化されている一方、燠（いぶ）しが甘い等の特徴が認められることから、18 世紀後半以降と考えられる。
