### 第3節 近代煉瓦採掘坑とレールについて

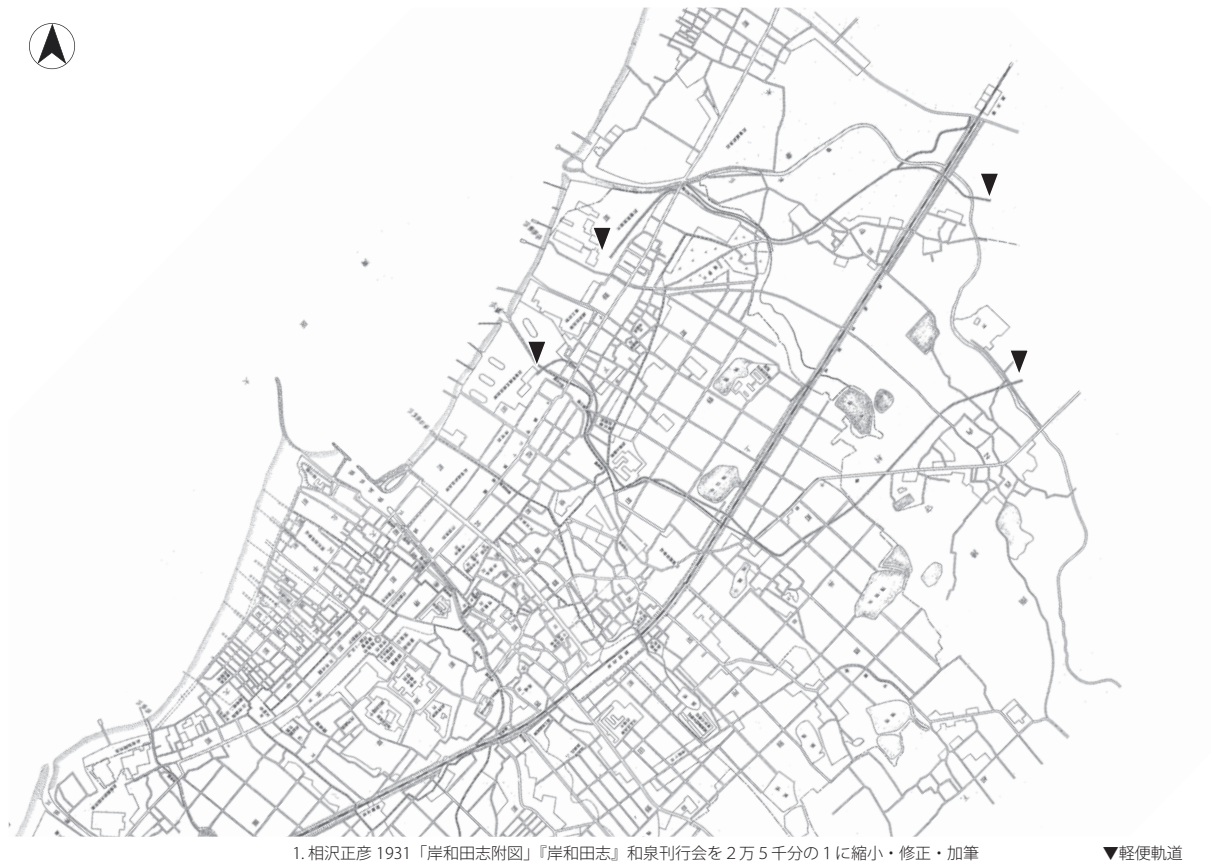
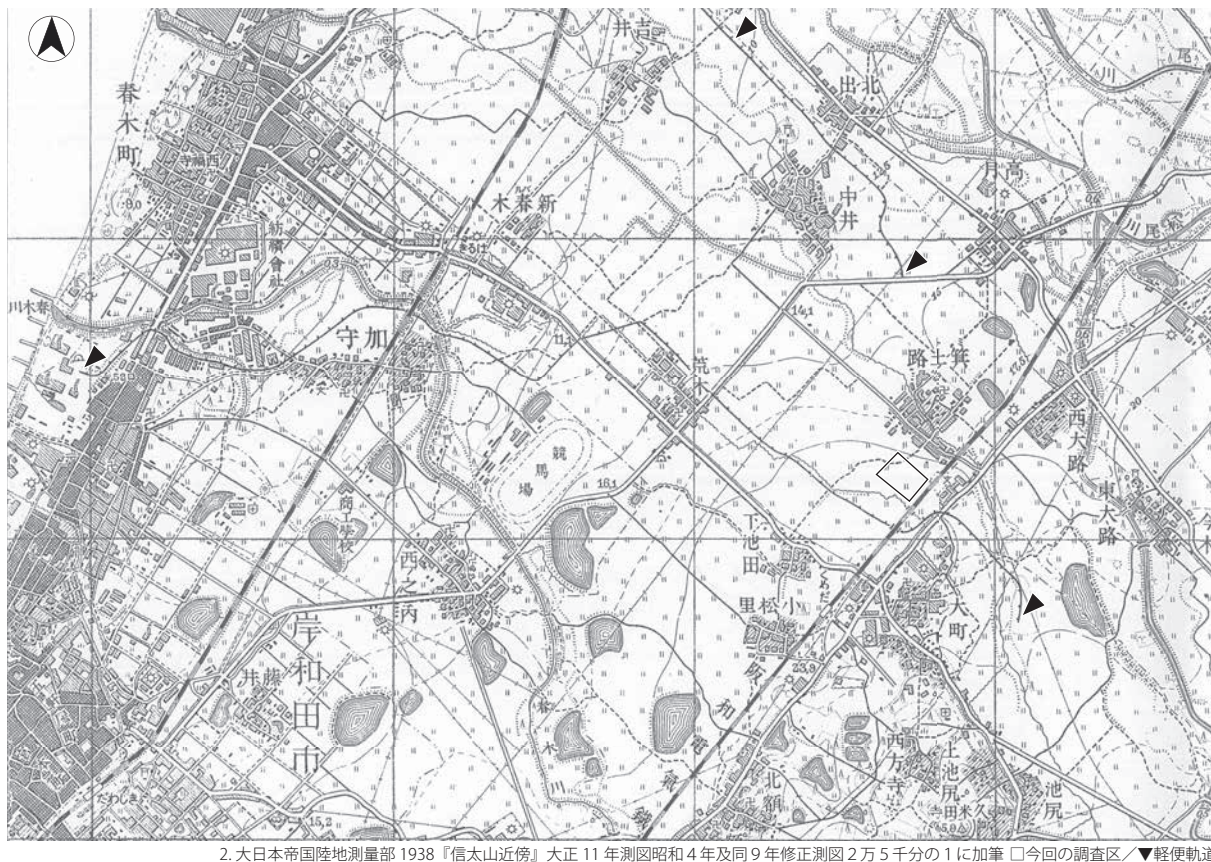
図 111 地形図に描かれた軽便軌道

図111-1は、岸和田城を中心として描かれており、当遺跡が所在する下池田町に関しては描かれていない。しかし、下野町の大阪窯業株式会社岸和田工場、並松町の岸和田煉瓦綿業株式会社へと連なる2つの軽便軌道が明確に描かれている。さらに、図111-2にも軽便軌道が2つ描かれている。図111-1の北側に描かれる軌道と図111-2の南に描かれている軌道の走行が一致することから、両者は同じ軌道を描いたものと判断できる。このことから、当遺跡で発見されたレールは、大阪窯業株式

会社岸和田工場へとつながるものと結論付けられる。ちなみに、図111－2北側軌道は、磯之上町にあった岸和田煉瓦綿業株式会社磯之上工場へとつながるものである。

それでは、このレールはどこへと繋がっていたのであろう。それを知る手がかりは、(図111-1、相沢1931)と(図111-2、大日本帝国陸地測量部1938)にある。

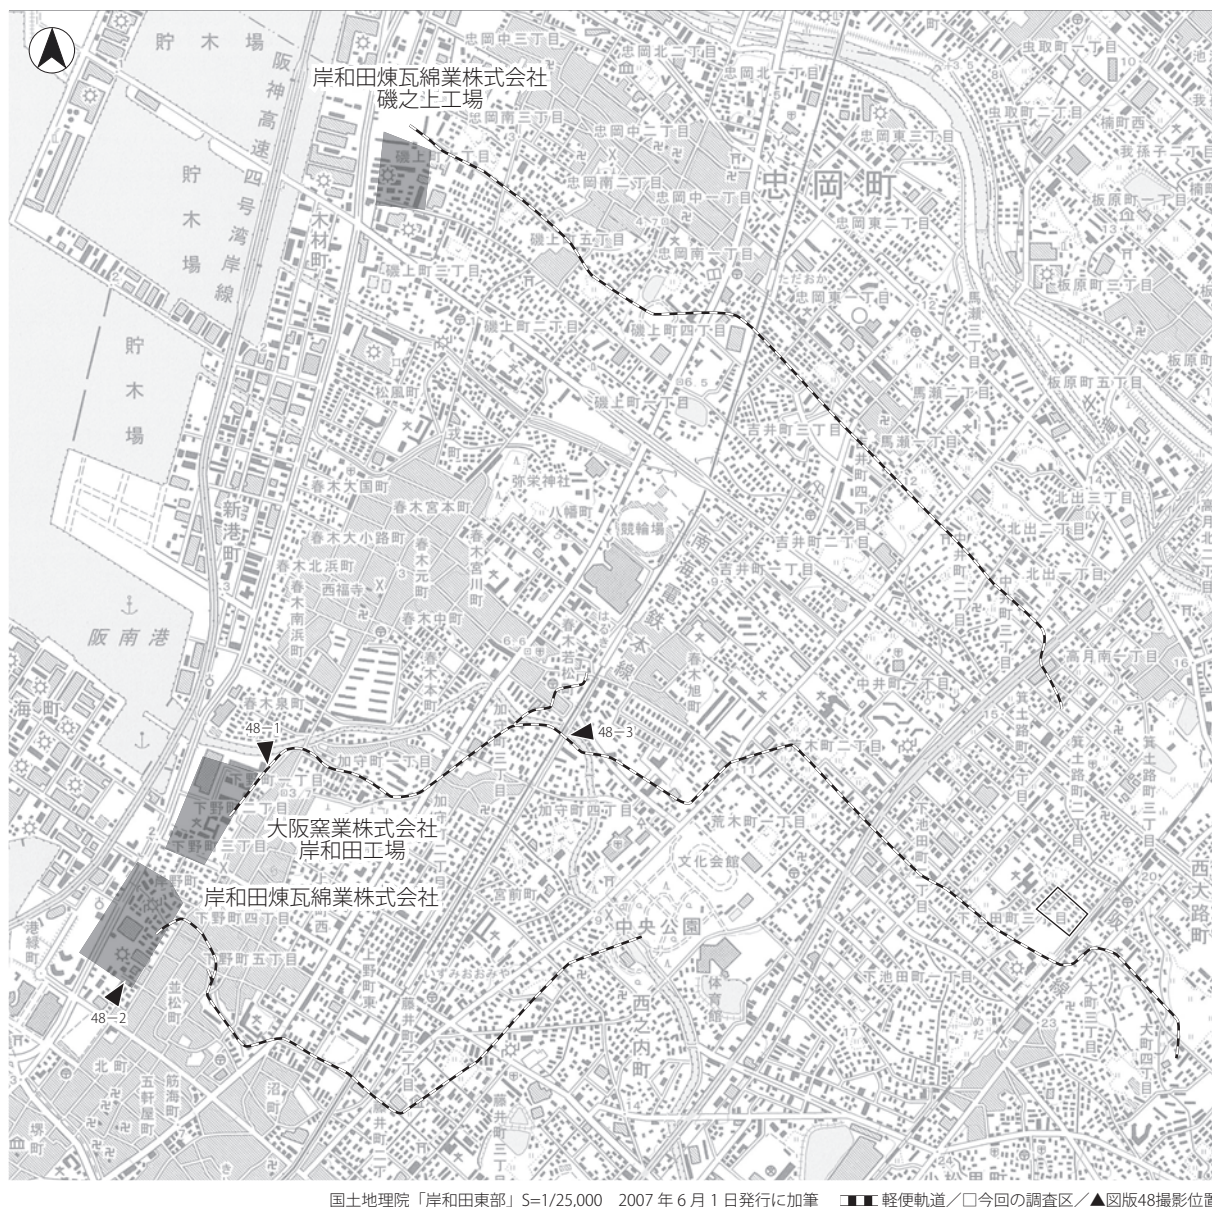
図112 現在の地形図と軽便軌道

そこで、現在の地形図に軌道を復元すると図112になる。この復元によって、03－05調査において検出された〈落ち込み34〉の直上に軌道が位置する。〈落ち込み34〉は軌道遺構であったと想定される。また、かつて当遺跡からさらに東へと進むためにJ R阪和線の下をくぐった場所には、現在トンネルなどの施設は残されていないが、土留め工が施され、何からの横穴が穿たれていたことを痕跡として留めている。地形図に描かれている軌道は、調査地より南側に位置する場所に敷設されており、北側に位置する場所に敷かれた状態で出土した1213はかつての軌道にはあてはまらない。おそらく、地形図に描かれている軌道は、幹線として機能していたものであり、1213はこれへとつながる支線だったのでないであろうか。つまり、支線を縦横にめぐらせることによって広範囲の粘土を採掘し、採掘が終われば回収し、新たな場所へと軌道敷を移動していったと考えられるのである。このように考えれば、1213が最も軽い規格である理由も合理的に説明することができよう。そして、1214は1213よりも
