IV. まとめ

1. 平城京と宮の庭園遺跡

第126次庭園遺構

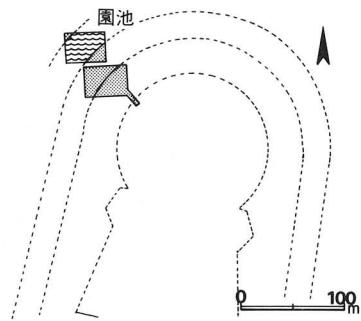
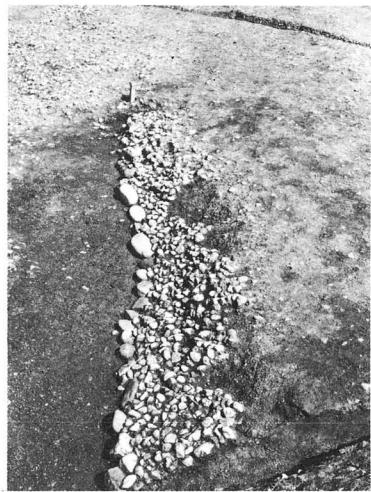
fig. 21 第126次調査 SG2162

今回園池を検出した地域は、平城宮北方・大蔵省推定地で『続日本紀』に天皇が大蔵省で相撲を御覧になる記事や、この北に接する松林宮に曲水宴を行なう記事がみられることにより儀式・宴遊の施設が存在したことが推測される。園池の遺跡はその一部を検出したに過ぎないが、園池の規模は、市庭古墳外堤部を利用し、外堤の幅18mで蛇行して西南へ伸びる。外堤部の葺石は内側（墳丘側）だけ、径7.8cmの礫で30°の勾配で葺かれているが、この葺石を利用して5°の緩勾配に敷き並べて蛇行した洲浜を形成している。池底は粘土質の地山で、所々に上部は削平されているが高まりがみられ、中島・出島を形成していたものと思われる。今回の検出範囲では景石はみられなかったが、洲浜石敷が外堤の内側にのみ存在することより、外側に建物が建ち、外から墳丘部を背景にした庭園の鑑賞を行なう構想が計られたものかと思われる。園池は丘陵部に位置するため、自然の水系による給水は困難で、園池への給水のため井戸 S E2163が掘削されている。水深は井戸・池底・洲浜石敷から判断して、60cm位の浅い池で、池底の水勾配から水は東北から南西へ流れている。池内の堆積は赤色粘土が30cm堆積しているに過ぎず、池底に水を使用したと考えられる有機質・腐植土層の堆積はみられず、當時は滞水していなかったものと思われる。

園池 S G2162は、1969年度に24号線バイパス路線の事前調査で行なった第56次調査（平城京左京一条三坊十五・十六坪）で検出した園池 S G520と立地意匠の上で共通点を持つ。即ち平城京造営に際し、前代の古墳の墳丘の削平、濠の埋め立てだけでなく、56次では前方部の濠の一部を、126次では後円部の外堤の一部をそれぞれ利用して園池を造成している（fig. 21・22）。また古墳の葺石の28°の勾配を3°の緩勾配に並べかえて園池の洲浜石敷を形成している。

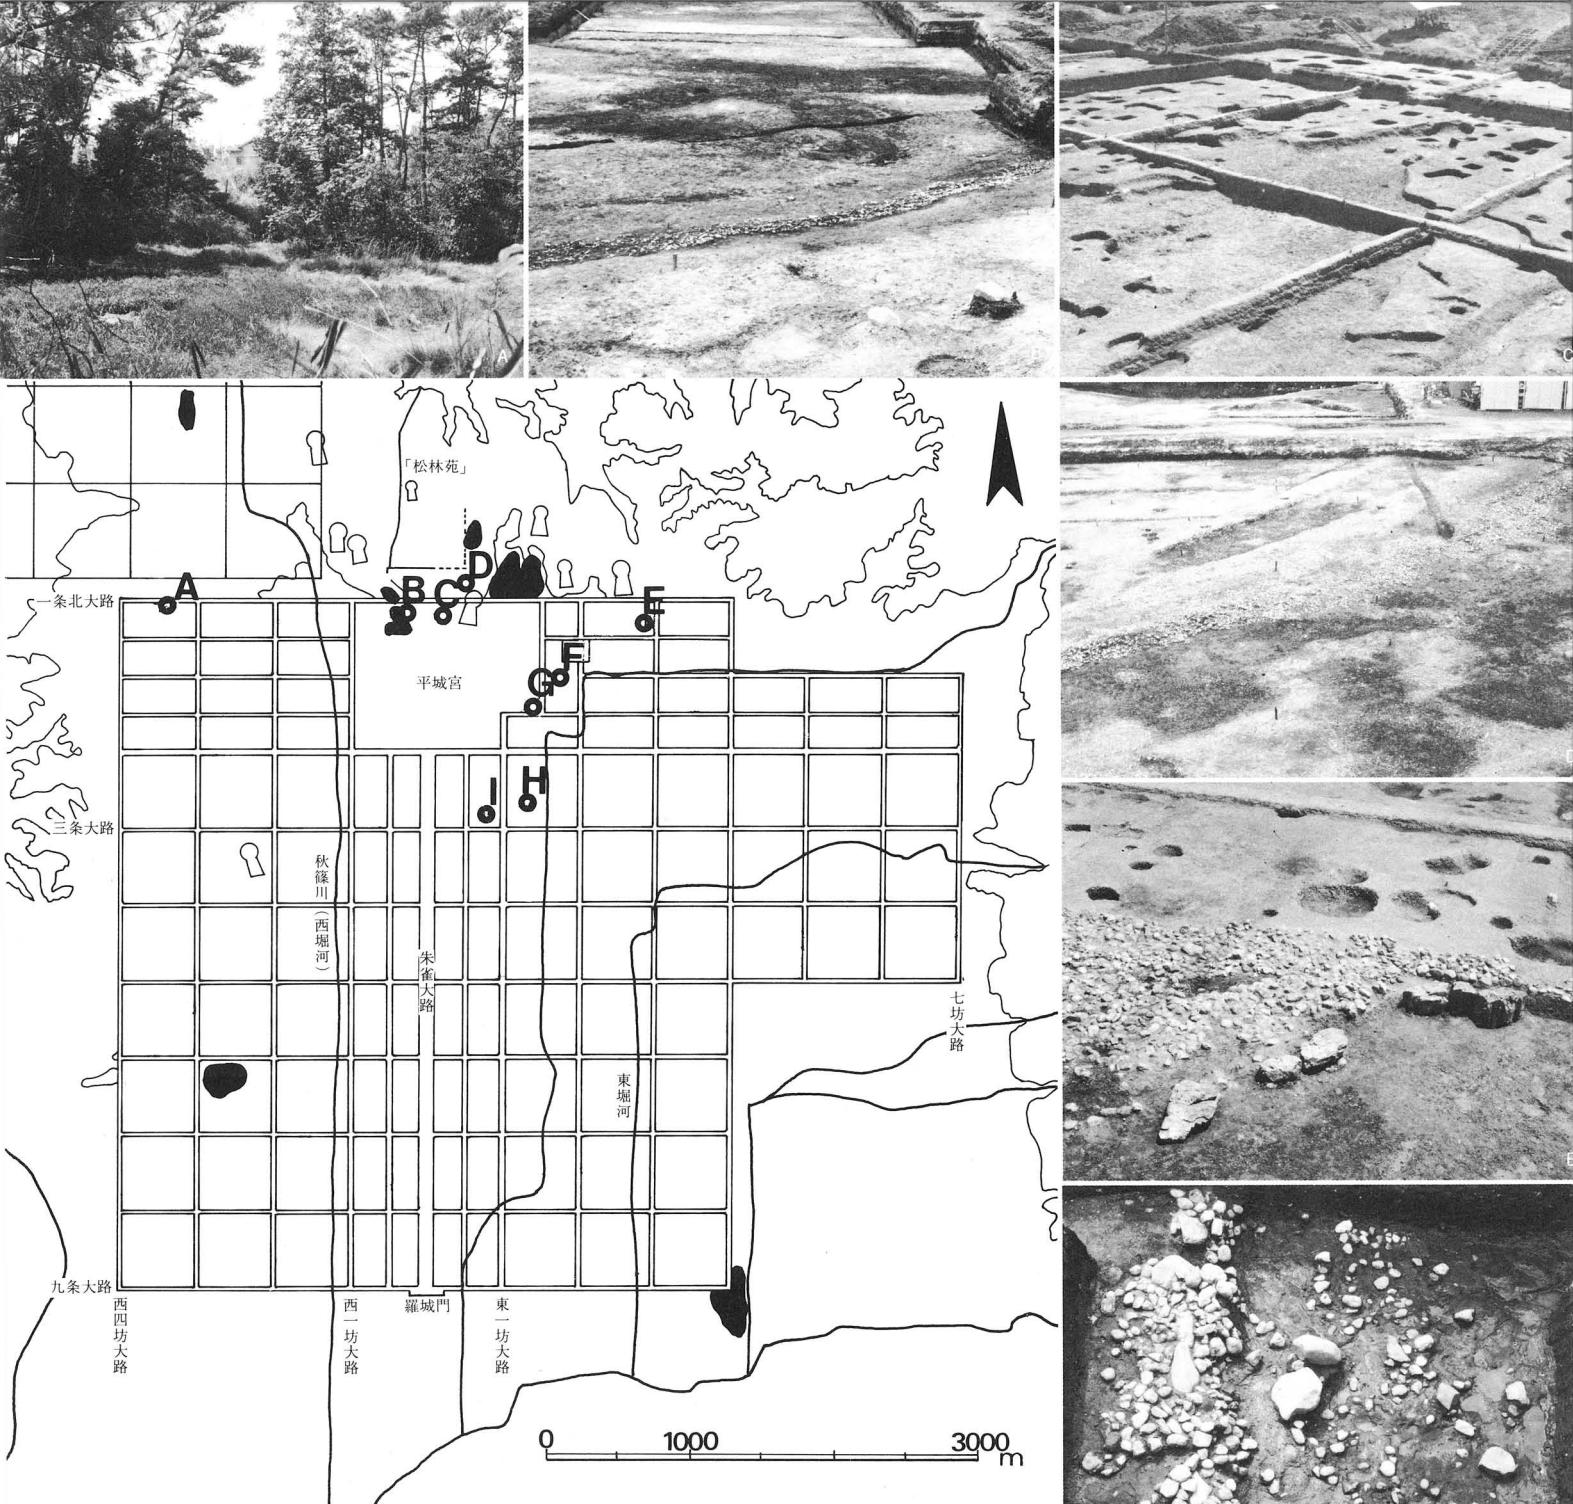
fig.23 平城京と宮の園池遺跡 (A～Iのアルファベットが検出地点)

従来、平城京の園池は『万葉集』『懷風藻』にみられる藤原不比等・宇合・麻呂、長尾王などの邸宅の園池の描写より、また宮内の園池は『続日本紀』にみられる松林苑・西池宮・南苑などの記事より往時の姿を推測していたにすぎない。近年の発掘調査の成果により平城京・宮の園池の全容もしくは一部が、今回の調査を含んで9ヶ所検出され、日本庭園史解明の上で貴重な資料を提供している。検出された9ヶ所の園池を検討してみると立地・意匠の上でいくつかの共通点がみられる。立地の問題では、地形的に山麓部に位置するものは水源として湧泉を利用する形（表2右図A）や、谷筋に位置し堤を造成して溜池にする形態（B）をとる。平地部に於ては湿地・旧河床（G・H）や前代の古墳の周濠を利用する形（D・E）と新たに池を穿つ（C・F・I）の2つに分類できる。また庭園意匠の上で、水源が主に浅い谷筋の河川に由来するため、いずれも50cm未満の浅い池であること、また緩やかな3~10°の勾配を持つ蛇行した汀線・洲浜石敷を持つことが共通の意匠としてみられる。園池と建物の関係では、近接した位置にも建てられ鑑賞だけでなく、機能的な空間としても存在していたことなど一部ではあるが、従来未解決部分が多かった奈良時代庭園史を解明する手掛りを得た。
