### Ⅲ 奈良盆地の環濠集落

#### 1. 地図に見る盆地内の環濠集落

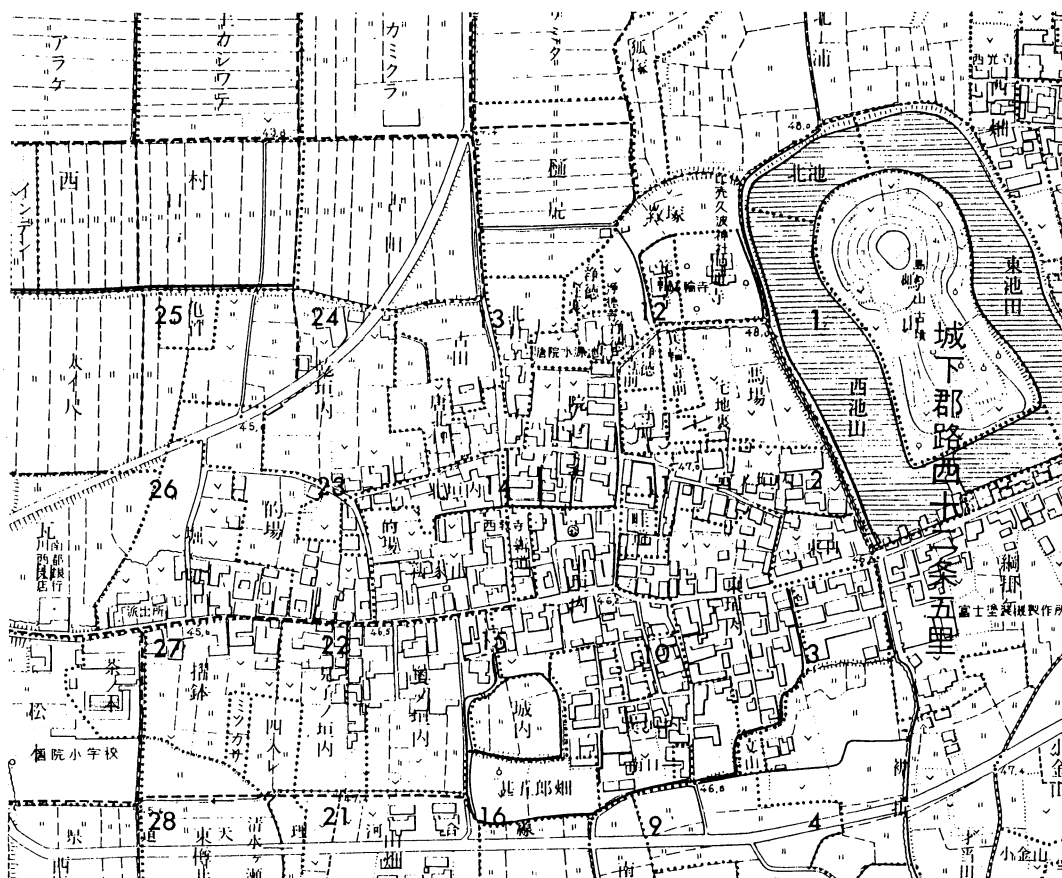
図14 唐院環濠（S：1／5,000、文献17より引用）

磯城郡川西町、島の山古墳西側にある唐院町は、現在ではかなり大きな町となっているが、二重環濠の痕跡を残す中世の環濠集落である。

今は水田となっているが、字城の内には濠がめぐり、ここがかつての環濠屋敷地であったことがわかる。現在は集落を東西に貫く道路沿いに宅地が広がり、付近の様子もかなり変化しているようだが、東西道をはさんで南半部と北西部に外濠の名残をとどめる。

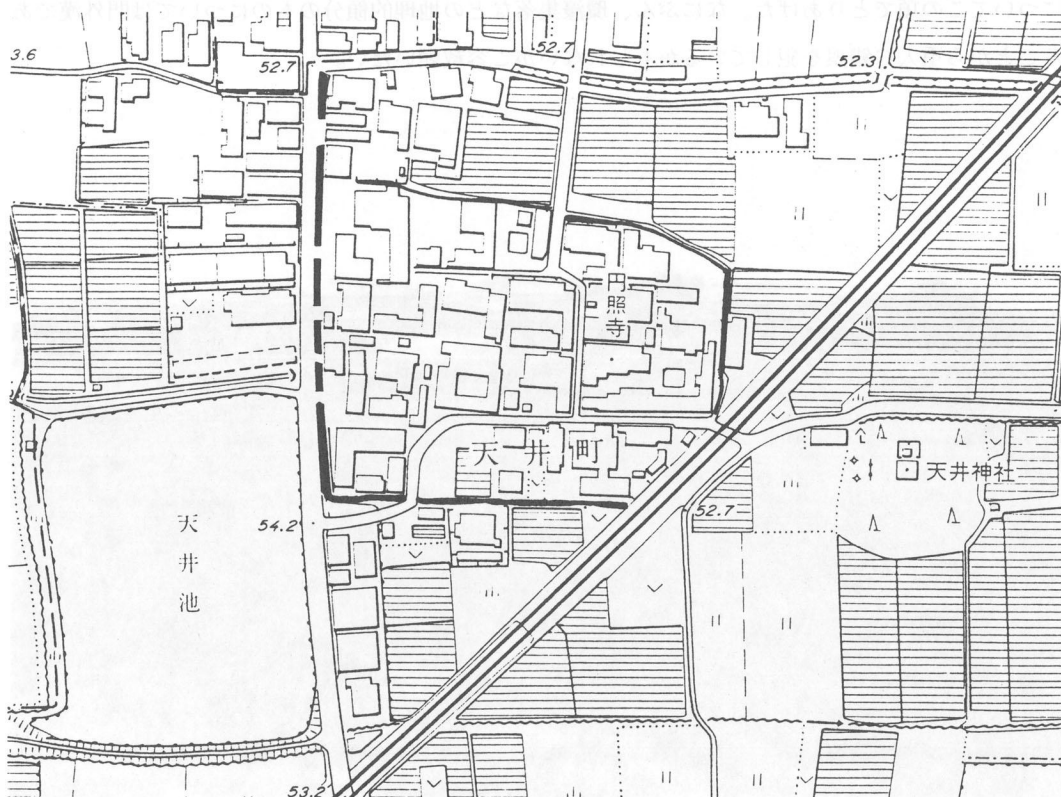
図47 現在の天井環濠（S：1／2,500黒塗は濠の残る部分）

天井環濠は、かつて野村傳四氏が汽車の車窓から紹介している。「郡山驛を出ると間もなく、大軌の南北線（※今の近鉄樫原線）が目に入る。この線の少し手前で郡山町の南部に接した一部落が汽車の窓近くに見える。部落の北方には藪が続いて居るが、この藪に沿って東西に濠がある。と思ふと、この濠は部落の東端で南に折れる。而してこの南に折れた濠が更に西に折れるか如何か、明瞭に見極めがつかぬうちに汽車は部落を遠く離れるのだ。」南と西の濠は今はコンクリートで護岸されたが、今でもこの記述と同じような風景が車窓からうかがえる。（参考文献 19）

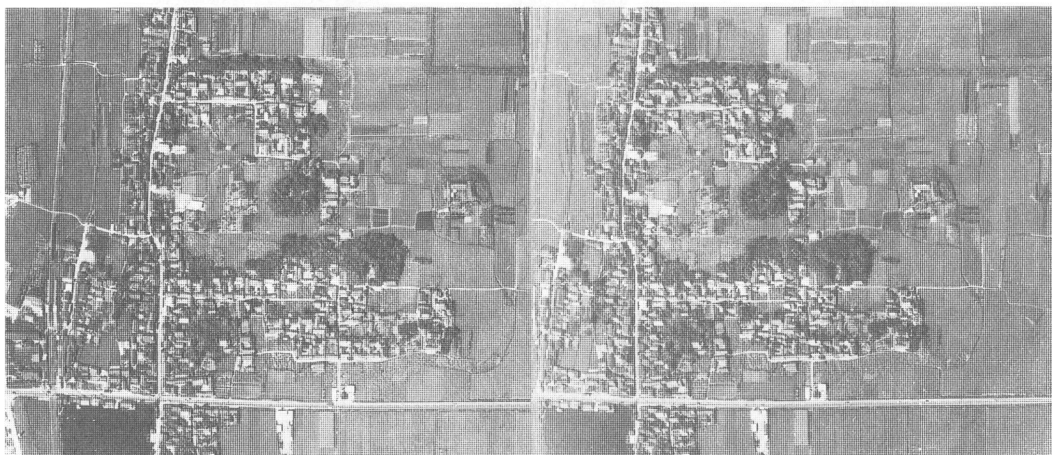
写真64 昭和38年の筒井城ステレオ空中写真（立体視すると濠跡の水田がまわりより低いことがわかる）

大和一国を統一した筒井氏の居城として、著名であるこの筒井城も今では、集落の北側と菅田比  
 売神社の東側に濠の痕跡を残すのみである。しかし、昭和38年に撮影された航空写真には、水田に  
 はっきりとかつて濠の痕跡を残している。現在は、この水田も徐々にその姿を消しつつあるが、ま
