## 昭和39年度平城宮跡発掘調査概要

## 平城宮跡発掘調査部

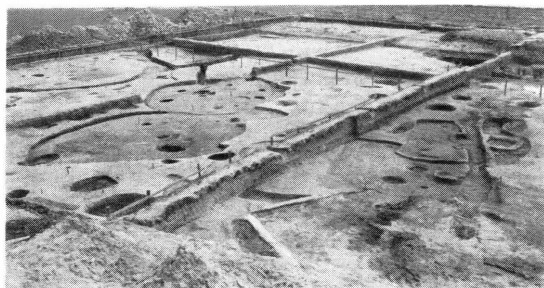
第1図 第14次調査弥生式時代集落跡

式時代後期の大規模な集落跡を発見した。もともと集落の範囲は発掘区域の境界をこえて、四方の未発掘区域に及んでいるので、全貌の究明は今後の調査にまたなければならない。今回の調査で検出した遺構は、住居跡20箇所、埋葬施設2箇所を含む多数の土坑と数条の溝である。遺物は多量の弥生式土器と炭化米のほかに少量の石器と木製品を採集した。住居跡は形状から次の三つに分類できる。

A、方形の堅穴住居 7箇所  
比較的小型で、いずれも内部に炉がある。SB147・140の2個は堅穴の内周にそって浅い溝をめぐらしているが、他のものはこれを欠いている。柱穴の明瞭なものとは認められなかった。SB1505では住居の上部構造が焼け落ちたらしく炭化材が床面に折り重つて遺存し、その一部には柱と推定できる遺材が、放射状にならないでいる状況が認められた。

いずれも中央に炉を設け、堅穴の内周にそって浅い溝をめぐらしている。SB1478ではこの溝の内側に7個の明瞭な柱穴があつた。

方形またはそれに近い平面を持つている。一辺6m前後のものが多く、なかには大型のものがあり、最大のSB1575は一辺が23.3mである。周溝は幅1.8~0.4m、深さ20~50cmで、溝で囲まれた内部は旧地表が削平されたためであろうか、SB1665以外は炉・柱穴が全く認められず、土器類もほとんど残つていなかった。
