# 昭和40年度平城宮発掘調査概報

平城宮跡発掘調査部

昭和40年度における特別史跡「平城宮跡」の発掘調査は第12次(補足)・25次・27次・28次・32次にわたり、このほか奈良簡易保険保養センター建設予定地の緊急調査を奈良県教育委員会に協力して実施した。

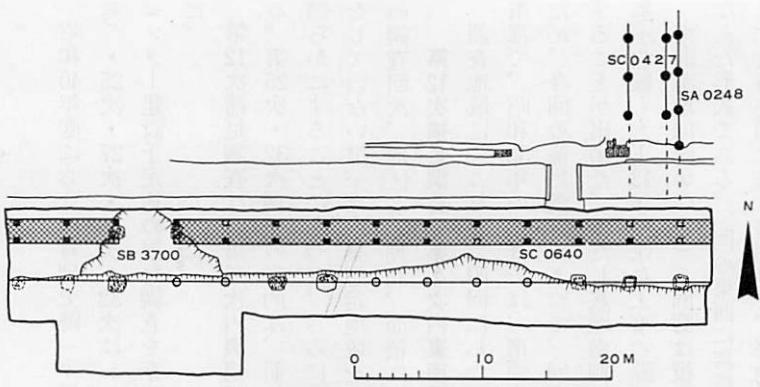
第1図 第2次内裏南面築地回廊

南面築地回廊SC640 回廊は複廊、すなわち築地の両側に廊をそなえた形式である。門の東西に接続する10間分と2間分とを検出した。東西柱間はほど等間隔で、平均3.73mある。築地本体の幅員は、

東部で1.80m、門の両脇で1.92mあり、門の附近がやゝ広くなつていて。寄柱礎石の大きさは、ほど方40cm、厚さ22.5cmを測る。その中の一箇には小枘穴があつた。築地本体の構築は、まず築地位置の基底面を叩き固め、添柱を立て、約50cmの高さまで版築を重ねる。そして凝灰岩の寄柱礎石を据えつけ、廊床面とそろえたあと、本体を積みあげたものである。寄柱礎石の外側は、築地の壁面にそろえている。廊の部分は、東部では地山面を削り、第9次調査によつて確認した神明野古墳の周濠部にあたる西部では、盛土をすることによつて、東西の高さを調

いた。他方西部では、埋土のため、礎石位置を壘掘りし、その中にバラスと粘土を互層にして地固めをおこなつていて。しかし置かれた根石は、大部分が取り去られていた。

閑門 SB 3700 この門は内裏中軸線上にあって親柱および南側柱の柱間は4.5mある。親柱の根石に北接して凝灰岩寄柱は、そのすぐ脇にとりついていることがわかつた。また門の北半の床には、敷石をしきつめたらしく、その三間分に凝灰岩の粉末が散布しており、回廊床面

整し、その上に黄色土をのせ叩き固めてあり、北面回廊とちがつて、敷石の存在は確認出来なかつた。床面は、築地をはさんで両側に緩るく傾斜している。廊の側柱位置は築地心から3.8mにあり、東部で検出した掘方三箇の中二箇には、方

前回までの調査によつて、第一次内裏の掘立柱回廊は、二回の建てかえのあつたことが確認されているが、今回の調査では、築地回廊では、築地回廊は、内裏正殿を囲む掘立柱回廊SC427の西側柱列と一致し、10間目の柱列は、SC427より新しく、櫓SA248とも一致する。このことから、この南面築地回廊が少くとも1時期にわたつて存在したと思われる。

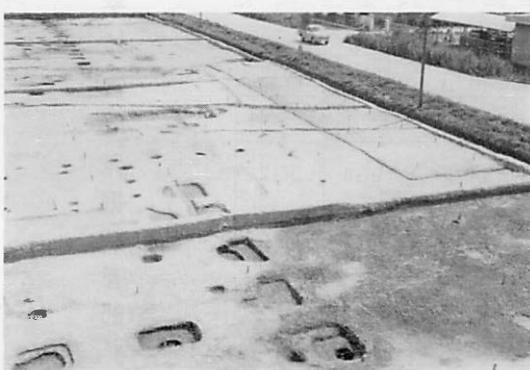
第2図 第25次調査宮城西面中門附近

西面中門 S B3600 は基壇西側の大半が道路の下にあるため、東半部だけを発掘した。

基層上部は、かなり後世の削平を受けていたが、掘り込みの基礎地固めを検出することができた。基礎地固めは基底

部で約60cmほど残つており黄褐色粘土、バラスなどで交互に版築されている状況が明確にみられた。基壇の大きさは南北幅約29.5m、東西幅は門の西半が道路下にあるため不明である。第15次調査の西南南門では南北約32m、東西幅は築地大垣の復原から14mと推定している。それに較べるとこの門の東西幅は、やゝ小さい規模であつたと考える。

門にとりつく西面築地大垣は、築地本体が道路の下にあり調査できなかつた。また犬走りも門を中心とした南北の大部分のところでは、完全に削平されていた。しかし調査地域の南では、約10mにわたつて確かめることができ、その一部では掘込み地固めの版築SA1601を認めることができた。

秋篠川水系の旧河道SX1579は、調査地域の南半部を占めており、宮城造営の際には埋立てていてることがわかつた。河道はこの地点で西から南方向へ折れ曲り、南に接する第18次調査地域へ続いている。

柵SA3680とSA3590は門の東15mのところで140m以上にわたつていて、SA3590の北端は土壙SK3650に埋られており、確認することができなかつた。しかし門に対しSA3680の南端と対称の位置に

あつたとすれば、3間分が削除され、中門の正面で8間分が開放されていたことになる。この柵は門と同時期のものと考えるが、柵列の南端部では、余良時代の整地層とされる黄褐色土の下から柱穴が穿れているので、平城宮造営の比較的古い時期のものとすることができる。これに東へ20m離れてSA3555・3557・3563が平行して走つていて、いずれもその相互関係は明らかでない。そのうちSA3557は第18次調査で検出された柵列に続く可能性がある。なおこの柵はSB3560に先行するものである。これより南北方向の柵列に対し、SA3567とSA3642は東西方向に連続するものである。前者は掘立柱建物SB3560と柱並びの一致から、同時期と考えられる。掘立柱建物のうちSB3599を除く3棟は、いずれも前後関係を明らかにできるものはない。ほかにこの地域では、平城宮以前および以降の遺構がある。

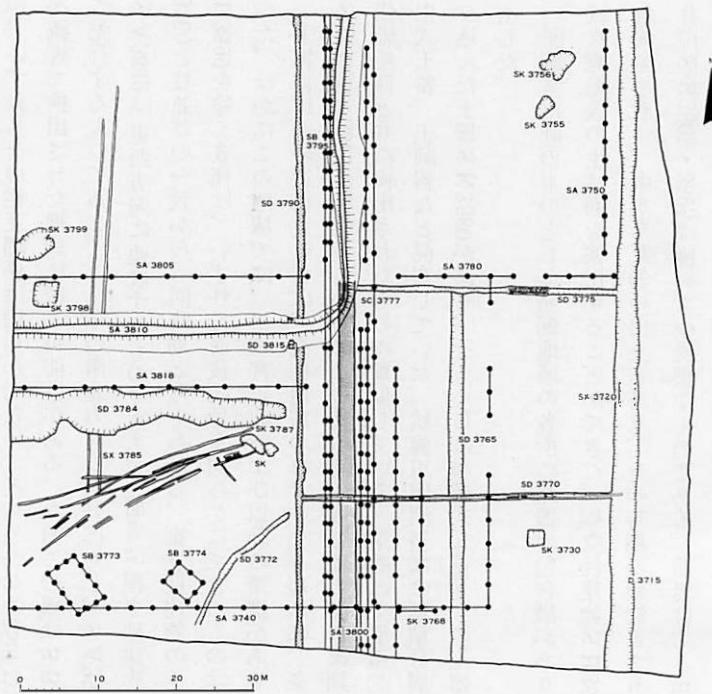
第4図 第27次調査地域実測図

検出した主な遺構は、建物3、櫛5、廊1、築地2、溝11、橋1、門、土壙などである。基本的には少くとも、遺営期をA・B・Cの三時期にわけることが出来る。

A期に属する遺構には、南北築地、築地西側の二条の東西柵、築地東側の東西柵、それに付属する門、東西溝（下層）、凝灰岩暗渠、玉石積暗渠、南北大溝（下層）その他がある。

南北築地S A3800は、発掘地域の中央を南北に貫いており、南北幅2.0mで、東西に犬走り（幅0.5m）と溝（幅0.4m）とをそなえている。築地西側にある二条の東西溝S A3805・S A3818は、14m間隔で平行し、いずれも柱間3.65mである。東端は南北築地S A3800にとつており、西端は発掘地域外に延びている。築地の東には柵S A3805のほど東延長線上に柱間3.65m等間の東西柵S A3780がある。その西端は築地にとりつき、東端は南北大溝SD3715にたつしている。この東西柵の中央に柱間4.2mの「門」がある「門」の柱穴には、礎板がのこつていて、柵S A3780の南側には、築地の西側からはじまり、南北大溝SD3715に注ぐ東西溝SD3775（幅0.7m）がある。この溝は、「門」の前では玉石積暗渠となつてゐる。その他A期に属する遺構としては、発掘地

南北廊 S C3777せ、基壇中央に柱間4.6m等間の柱列が一列あるだけの廊で、A期の築地 S A380と重複して検出した。廊は発掘地域の南北に貫き、その北と南は発掘地域外に延びている。基壇(幅6m)の築成には一部旧築地を利用している。基壇の両側には、幅3.3mの大走りとみられる部分があり、東側では素掘り南北溝 S D3765がある。B期に属する遺構としては、他に東北部に土壙 SK3755・SK3756・東南部にSK3730、中央にSK3787がある。

90かみの流れをうけて、東の南北大溝SD3715（上層）に注ぐ東西41mの暗渠であつて、木樋7本をあしらねてゐる。石敷南北溝SD3790（上層）の木樋暗渠への取水口は、石敷を一部低め、その南北端を、特に礫を縦積みに縁どりし、水の流入を容易にしてゐる。南北廊SC3777基壇上に、2.2m等間の南北柱列SA3795が5条検出された。これは屋舎（仮設建物）の柱列とみられる。東二条が一対をなし、西

C期に属する遺構には、築地、柵等がある。築地SA3810は、調査地域中央を北から延びて西へ曲つた現存の土塁がそれである。東面の築地は、B期の南北廊基壇を利用したものであり、南面の築地は、二条の東西柵SA3805～SA3818の中軸線上に築成したものである。南面築地は比較的良く基底部（幅2m）がのこつている。この南面築地の南に接して溝（幅1m）があり、さらに南に犬走り様の基壇（幅3.3m）をそなえている。南面築地の東端近くには、凝灰岩暗渠SD3815があるが、これに接続する溝は削平をうけて、築地の南、北にも現存していない。当地域南半部には、直角に曲る2.95m等間の柵SA3740がある。その東面には、門とみられる柱間5.9mの個所がある。以上あげた遺構のほかに、B'期とC期との間のものとして、南西部の轍SA3785、石敷南北溝の西方一面に敷かれたバラス、南面築地南側の不整形の濠SD3784があるが、これらは発掘の所見から、C期の構築に関係あるものと想定される。

A・B・C各期のうち、B期については、南北廊東犬走り上で多量に検出した軒瓦が6306・6284・6664—Cであることから、その年代を第2次内裏の時期にもとめることができる。したがつてA期は第1次内裏の時期に、またC期は平城上皇の年代に想定できる。

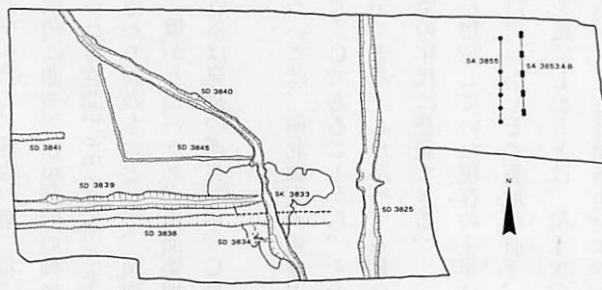
第5図 第28次調査地域実測図

調査地域は、佐紀池の南にあたるいちだん低い区域であつて、小字「池尻」に屬し、第一次内裏想定地域の西側である。遺構としては、溝、土壙のほか、柵三條を検出したにすぎなかつた。

発掘地域東部では、南北に走る柵SA3853-A(柱間2.85E)とSA3853-B(柱間2.85E)を重複して検出した。また、これいから西へ約4.6Eはなれて、南北の柵SA3855(柱間2m)があつた。

本地域西部は東部より約1mほど低く、東よりに、発掘地域外に延びる南北溝SD3825(約3m)がある。西方からこの溝に注ぐ東西溝2条SD3838(約1.4E)・SD3839(約1.6E)は、その東半部で土壙SK3833によってほとんど破壊されてゐる。土壙SD3833は、重複し群

集する土壙がひとになつたもので、局部的に著しい量の瓦堆積を検出した。削平をうけて底石だけをのこす玉石溝SD3834は、流出口と考えられる場所に合掌作りの木組施設のあるところから、暗渠であつたことが推察される。

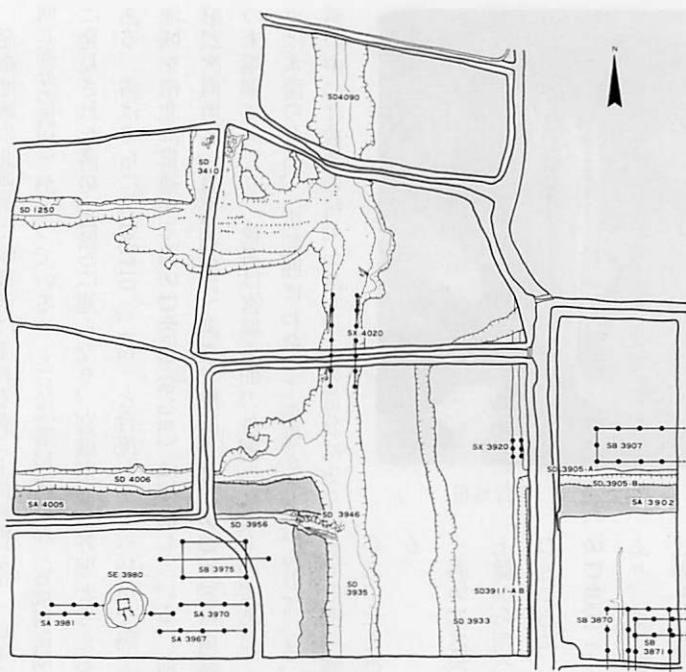
第7図 第32次調査地域実測図

発掘の結果、この地域は後世の削平にあつて、東一坊大路・二条大路敷・掘立柱建物4棟・柵2列・築地2条・溝8条・橋2基、井戸1基の各遺構を検出した。

発掘地域の北西部では東西に流れる溝（上側縁幅2.8m、以下の数値は同じ部分の溝幅）が走つてゐる。これは第14次調査（宮城西南隅）の際に発見された溝SD1250に連なり、宮城南面の外堀と考えるものである。溝はわざひSD3410（7.6m）と合流し、東へ12mを隔てて調査地域を南北に貫通する溝SD4090（6.9m）に接続してゐる。前者は、第22次南地区（宮城東面中門）調査で検出されたSD3410の南延長線上の末端部にあたり、後者は宮城東面の外堀となるものである。合流地点は水流のため、広範囲にわたつて側壁が抉り取られてゐる。また溝の中には数条の杭列があり、この部分は少なくとも3回の護岸工事があつたと推定される。

溝SD1250の南側柱根付上縁から南へ35.7mのところに、東西溝SD4006（-E）があり、東に流れて南北溝と合流する。SD1250とSD4006の間に間には顯著な遺構がないので、この間が東西に連続なる二条大路の路面幅であることがわかつた。SD3956はSD4006と4m離れて平行する溝で、南北溝に合流してゐる。この4mの間に盛土があり、南北溝の西縁に沿つて南へ直角に通つてゐる。盛土面には寄柱列もあり、築地SA4005と考える。溝SD3956は築地の下を石組暗渠SD3946で通してゐるが、後に使用不能となつたようである。

南北溝の東側上縁から東へ約20mの位置で、南北に走る溝SD3911-A（1.8m）を検出した。この溝は2時期にわけることができ、すなわち、東から西行する溝SD3905-A（1.8m）がSD3911-Aに接続し、それを切つて溝SD3905-B（80cm）が直角に曲り南行してゐる。溝SD3905の南縁からわざひに、溝の東側上縁に沿つて南へ続く盛土があつた。この部分は築地SA3902（4.4m）であるが、ここでは築地寄柱列は認められなかつた。また南に続く大部分は、灌漑用水路の下になつてゐるため全体の様相を確認することはできなかつた。この築地は築地SA4005と同一東西線上にある、なおこれらの溝は素掘りで、特別な護岸施設はなかつた。

二条大路の中央に橋 S-X 4020 を架している。橋幅は 13.4m あり、橋杭 7 本 (杭行 3.8m、杭間各 2.3m) の橋台 2 基からなっている。橋杭の数、位置などからして、少なくとも 3 回の改修があつたことがわかつた。橋下には水流が淀む箇所があつたためか、溝の側壁に沿つて有機物の堆積層があり、出土した木筒の大部分はここから発見した。また、この附近より大型の瓦製擬宝珠が出土しており、橋の欄干に用いられた。

以上、各遺構について略述したが、これを平安宮東南隅と比較してみると、この両者は極めて類似している（第7図、第8図参照）。すなわちSD1250は宮城南面の外堀となり、SD4090が宮城東面の外堀となっているなど同じである。平安宮との違いはSD3410の溝がないこと、宮城東面の外堀は二条大路を貫通して南に流れていること、そのため東一坊大路の道幅が同じであることなどである。また平安宮の築垣心々距離は大宮大路で12丈、二条大路の17丈に対して、平城宮では東一坊大路の幅が1丈短かくなっている。
