平城宮跡・藤原宮跡の整備

平城宮跡発掘調査部・飛鳥・藤原宮跡発掘調査部・庶務部

1. 平城宮跡の整備（11）

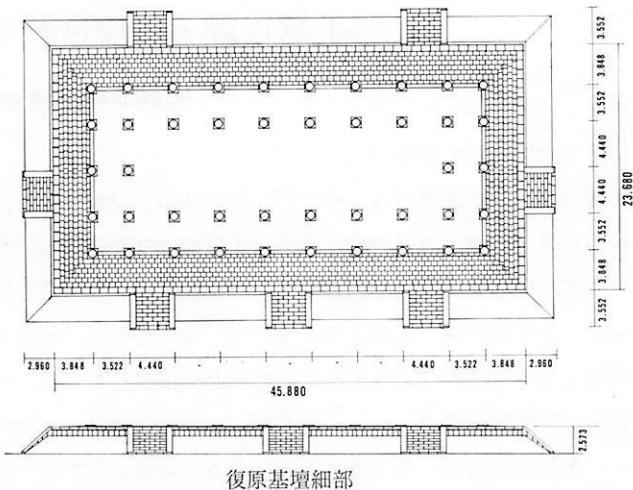
復原基壇細部

推定第2次大極殿基壇復原整備 第113次発掘調査で確認された大極殿基壇の復原整備をおこなった。大極殿は凝灰岩壇正積基壇を持つ礎石建物で、桁行9間、梁行4間の四面廂付の東西棟であった。基壇石は北面で2個の地覆石を検出しただけであるが、特に基壇北面で地覆石の頗著な抜取痕跡を確認している。基壇には南北面に各3ヶ所、東西面に各1ヶ所の階段が取り付き、北面中央階段には大極殿後殿に連なる軒廊基壇が取り付いていた。

基壇の復原に際しては、残存状態の良好な基壇築成土上部を保護するため、周囲にコンクリートの擁壁をめぐらせた。これは表面の化粧石積みを貼り付けるベースの役割も備えている。基壇計画高は、大極殿北側で既に整備を終えている内裏回廊基壇と相対的高さを合わせて、奈良時代地盤高より+60cmと決めた。基壇規模は、29.6cmを基準尺として、身舎を15尺(4.44m)等間、廂の出を12尺(3.552m)、側柱心からの基壇の出を13尺(3.848m)にとり、全幅東西45.88m、南北23.68mに計画した。壇正積基壇の復原は、内裏回廊基壇や東院南面門基壇と同じ工法を採り、鉄筋コンクリート擁壁にステンレス棒(Φ9mm)およびモルタルを用い凝灰岩切石を貼り付けた。これより下部にある基壇築成土は、盛土張芝によって遺構保存をはかった。その結果、壇正積基壇は葛石(厚さ30cm)と羽目石および束石の一部(高さ60cmまで)の復原となったが、階段は調査結果にもとづき、南面の3ヶ所、東西面の各1ヶ所、北面の2ヶ所について、段石、耳石で往時の基壇高を表示した。なお北面中央の階段は、1981年度に発掘する予定の後殿の調査結果をまつことにし、今回は整備しなかった。基壇上面は、検出した残片に類似した礎石(愛知県西加茂郡藤岡町産: 96×96×40cm, 柱座径90cm)を44個据え付け、側柱心から基壇端までの部分を凝灰岩石敷とし、内側の身舎部分は張芝とした。

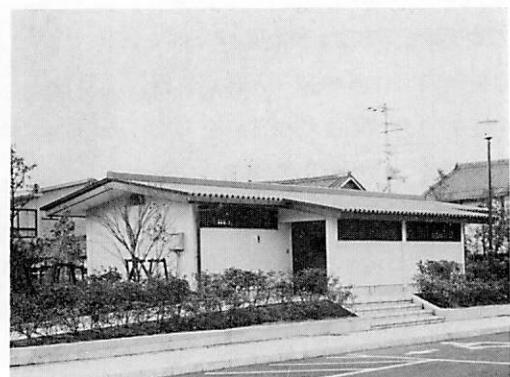
駐車場西側の便所

資料館周辺整備 平城宮跡および資料館への見学者の増加にともなって、駐車場や便所が不足して来たことや、資料館北西部に残っていた民地の一部が1979年度に買収出来たことなどから、資料館北側に駐車場約 760 m^2 を造成し、駐車場西側に見学者用の便所（ 68.6 m^2 男大4穴小6穴、女8穴、内男女共各1穴身障者用）を建設した。便所は鉄筋造、デッキプレート葺で、コンクリートブロック壁にモルタル塗りのうえ、リシン吹付け仕上げとし、既存の資料館や収蔵庫とデザイン的な統一を考慮した。駐車場の南側には見学者用広場（芝目地コンクリート平板舗装約 260m^2 ）を設け、宮跡説明や集合解散の場とした。これら見学者用の施設と収蔵庫等既存の調査研究・管理施設とを区画し、同時に一帯の修景を目的として、両者の間にアラカシの生垣や灌木等の植栽をおこなった。（位置図B）

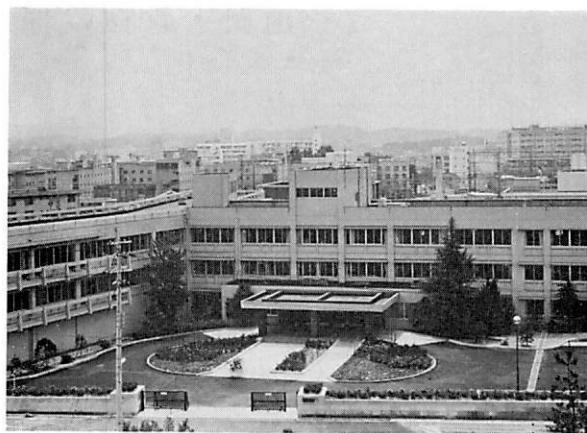
庁舎周辺整備状況

庁舎周辺整備 本研究所が移転した奈良市二条町の新庁舎の外構工事をおこなった。庁舎正面東側の県道沿いは、既に整備している平城宮の西辺境界土墨に合わせて凝灰岩切石積土墨とし、土墨上端に灌木を植栽した。又庁舎北部敷地内で、花崗岩板石(旧軌道用敷石)を用い、平城京西一坊大路西側溝を表示した。その他庁舎西側の民地境界はコンクリートブロック塀を設け、外周部に樹木植栽をおこなった。なお庁舎周辺については建設省近畿地方建設局への委任工事として、車庫(鉄骨造、デッキプレート葺、84m²)、プレハブ棟(98m²)、渡り廊下(44m²)、自転車置場(16m²)を設けた。
