# 平城宮跡・平城京跡の発掘調査

平城宮跡発掘調査部

平城宮跡発掘調査部では、1985年度に、平城宮跡内では南面大垣や推定第二次朝堂院朝庭地区など15件（宮北方遺跡を含む）、平城京域内では左京二条三坊六坪、左京四条二坊三坪など左京7件、右京7件、それに東大寺、興福寺、法華寺など寺院11件、計40件の調査を実施した。以下その主な調査の概要を報告する。

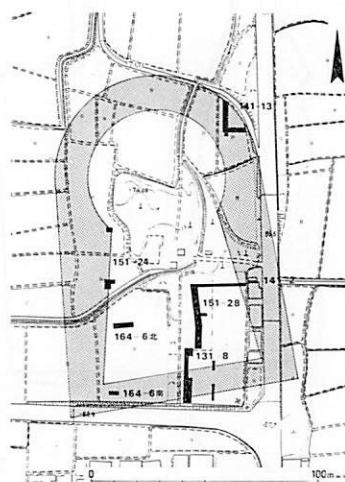
木取山古墳発掘調査遺構図

左京一条二坊（木取山古墳 第164—6次）の調査 民家建設に伴う事前調査。想定される墳丘前方部の西辺（北トレンチ）と西南隅（南トレンチ）の2箇所を調査した。北トレンチでは、耕土直下が平坦な地山で、この地点が墳丘上にあたることを確認した。南トレンチでは、現地表下約1mで、墳丘を削って濠を埋めたと思われる奈良時代の整地土を検出した。その下には地山上に周濠内堆積土と考えられる暗褐色粘土（厚さ10cm）がある。地山上面には、拳大の石が散在しており、葺石が転落したものであろう。木取山古墳関係の調査は6回目にあたり、以上の結果は、図示した墳丘・周濠復原案と矛盾はない。但し、検出した部分は、いずれも底に近い部分であり、元の墳形はひと回り小さい規模であったと思われる。なお、京条坊などに関する遺構は全く認められなかった。
