# 南都諸寺の調査

平城宮跡発掘調査部

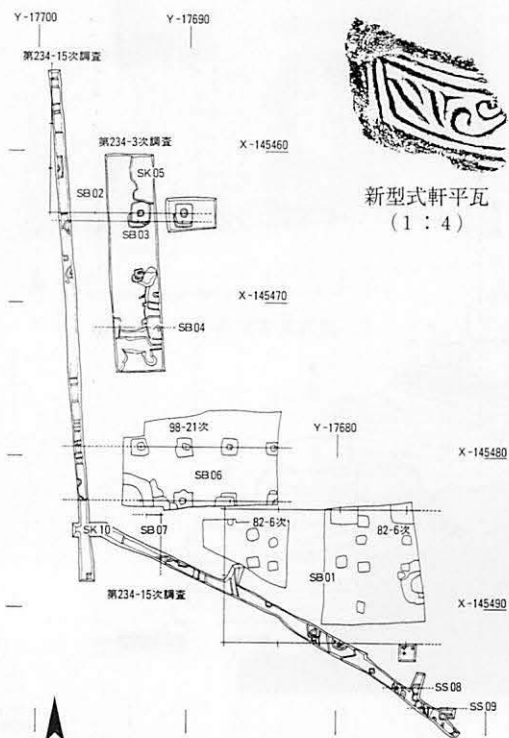
法華寺旧境内調査遺構図 (1:500)

第234-3次調査は住宅建設予定地の事前調査、第234-15次調査は奈良市下水道工事の事前調査。双方とも推定金堂位置に近く、遺構が関連するので、一括して報告する。法華寺金堂については、第82-6次・98-21次調査で、前身建物の掘立柱の柱抜取穴に凝灰岩の根巻き石を投棄し、その上に礎石を置いたと思われる柱穴1個を含む、4間分の柱列を検出している。今回の調査でも、明白な根石を持つ礎石柱穴2箇所を検出し、これらはすぐ北の第82-6次調査で検出した柱穴と性格が似ており、その南北間距離も約30尺と適当であるため、SB01を金堂身舎と考えた。但し、庇柱は検出しておらず、また第98-21次調査ではその範囲に礎石掘形を検出していないので、可能性としては、SB01は前身建物の位置・規模をそのまま踏襲したものではなく、庇柱位置では礎石を新たに据え、その掘形が浅かったために削平された場合が考えられる。しかし、これまで伽藍中軸線とされていた $Y=-17,686$ 付近がSB01の西端になること、第174-22次調査で検出した東西方向の雨落溝が回廊のものであるとすれば、SB01の北庇想定位置に接続し、これまで知られる伽藍配置とは異なることなど、不審な点も多く、今後の調査で庇柱や妻柱の検出が期待される。なお、特筆すべき遺物として、SB01の礎石根石中から奈良時代の新種の軒平瓦が出土した(図参照)。

れに切られたより古い掘立柱遺構で、ともに法華寺が礎石建で整備される以前の建物であるが、法華寺の前身建物か、それ以前のものかは不明である。SB04は推定金堂SB01のように掘立柱の前身遺構を持っておらず、礎石建で新造されているが、検出範囲が小さく、現時点では性格不明である。掘立柱SS08、SS09は各々5尺間、6尺間で、柱間が小さいので柵列かと思われるが、建物の一部の可能性もある。

遺物には、前述の新種の軒平瓦の他に、軒丸瓦6138A、軒平瓦6667A・C、6713A、6714Aなどがある。また近世の土坑SK05から多量の瓦、凝灰岩、緑釉の埴、土器類が出土している。凝灰岩は近辺のものが投棄されたものであろうから、この辺りに凝灰岩基壇が存したと考えられる。(森 公章)
