## 藤原京の水洗式トイレ遺構

飛鳥藤原宮跡発掘調査部

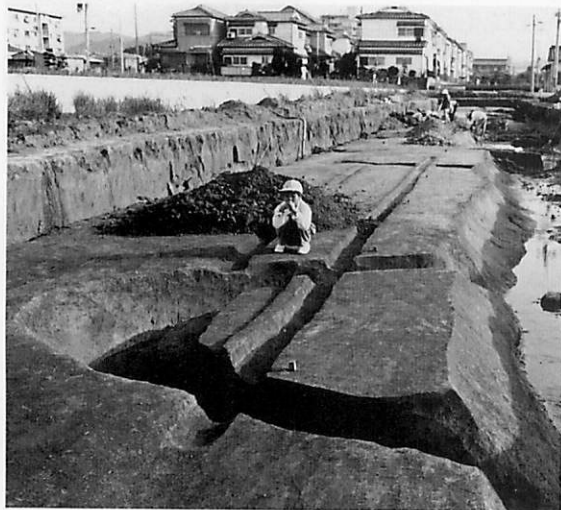
右京九条四坊の水洗式トイレ（北から）

1993年秋、橿原市教育委員会が実施する藤原京右京九条四坊の発掘調査で、貯留式のトイレ遺構を発見したとの連絡を受けた。発掘担当者である露口真広氏の案内で現地を訪れると、調査区南半の土坑（SX02）は、間違いなく貯留式のトイレ遺構であった。ところが同じ調査区の北半で、道路側溝から弧状に分岐する奇妙な形態の溝が目についた。木樋こそ使用しないものの、道路側溝の流水を宅地内に引き込み、排便後の水を再び側溝に流し出すという、平城京左京二条三坊の水洗式トイレと基本的に同じ構造の遺構である（橿原市千塚資料館『かしはらの歴史をさぐる2』1994年4月）。堆積土中に籌木は見あたらず、ウリの種もさほど顕著ではない。早速、堆積土の虫卵分析を金原正明氏（天理大学付属参考館）に依頼した。その結果、貯留式トイレの堆積土に比べると虫卵の密度は低いものの、1ccあたり500個ほどは存在し、これをトイレ遺構と解釈してもよいとの結果が得られた。

この水洗式トイレ遺構 SX01は、西四坊々間路東側溝の東岸に掘られた半径1.7mほどの弧状の溝で、幅40～60cm、深さ約30cm、内部には砂質土が堆積していた。調査では、道路と宅地内とを分ける堀などの痕跡は認められなかったが、本来は両者を分ける簡単な遮蔽施設が存在し、それに沿うようにトイレが配置されたものと思われる。
