## 1996年度のおもな調査

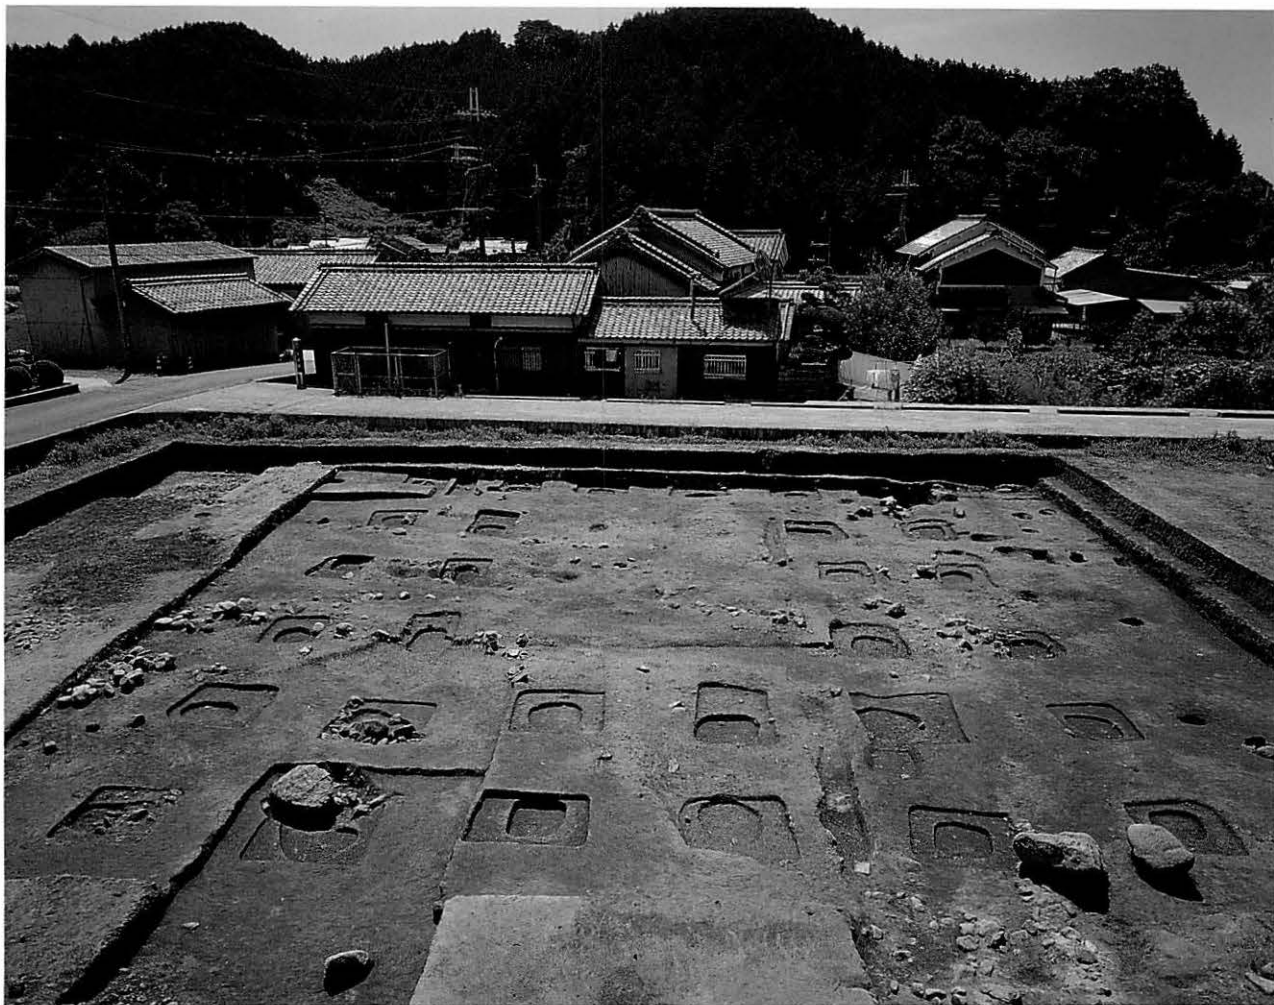
### 水落遺跡の大規模建物

漏刻台（水時計）の南東約50mでみつかった飛鳥時代の四面庇付きの大規模な建物。建物の大きさは、南北が約14m、東西が18mで、柱掘形も大ぶりである。背後には、飛鳥川をはさんですぐに甘樫丘がせまる。東から。  
本文40頁参照（撮影 井上直夫）

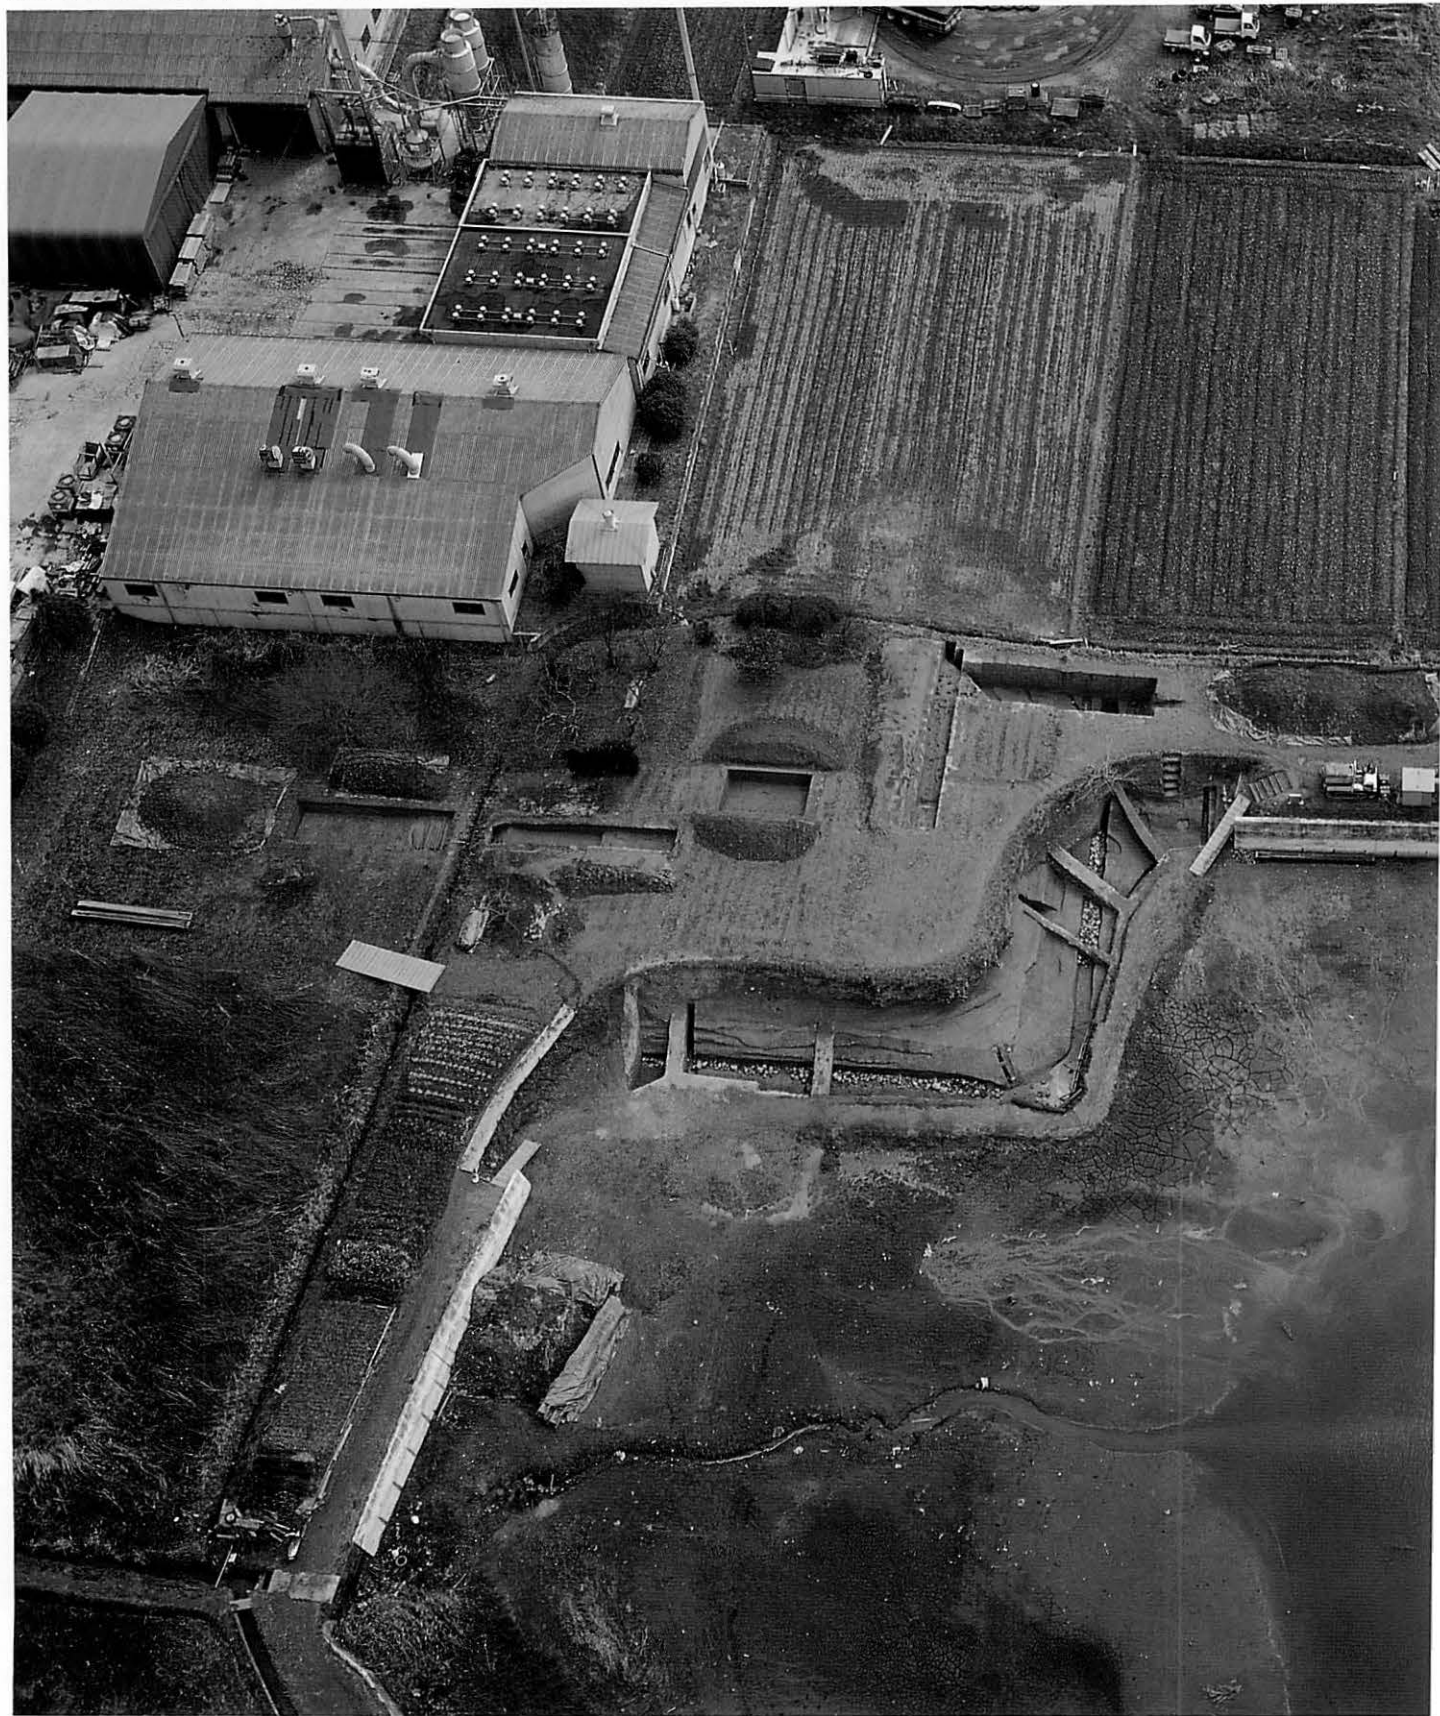
#### 吉備池廃寺の調査（航空写真）

吉備池は、香久山の北東、桜井市吉備にある農業用のため池。今回の発掘で巨大な金堂の基壇を確認し、飛鳥時代寺院の存在が明らかとなった。写真は北上空からの撮影で、左が調査中の金堂である。現存の土壇よりひとまわり大きく、金堂の黄色の基壇土が見える。金堂の右（西）に残るもう一つの土壇は、塔基壇の可能性が高い。本文85頁参照。

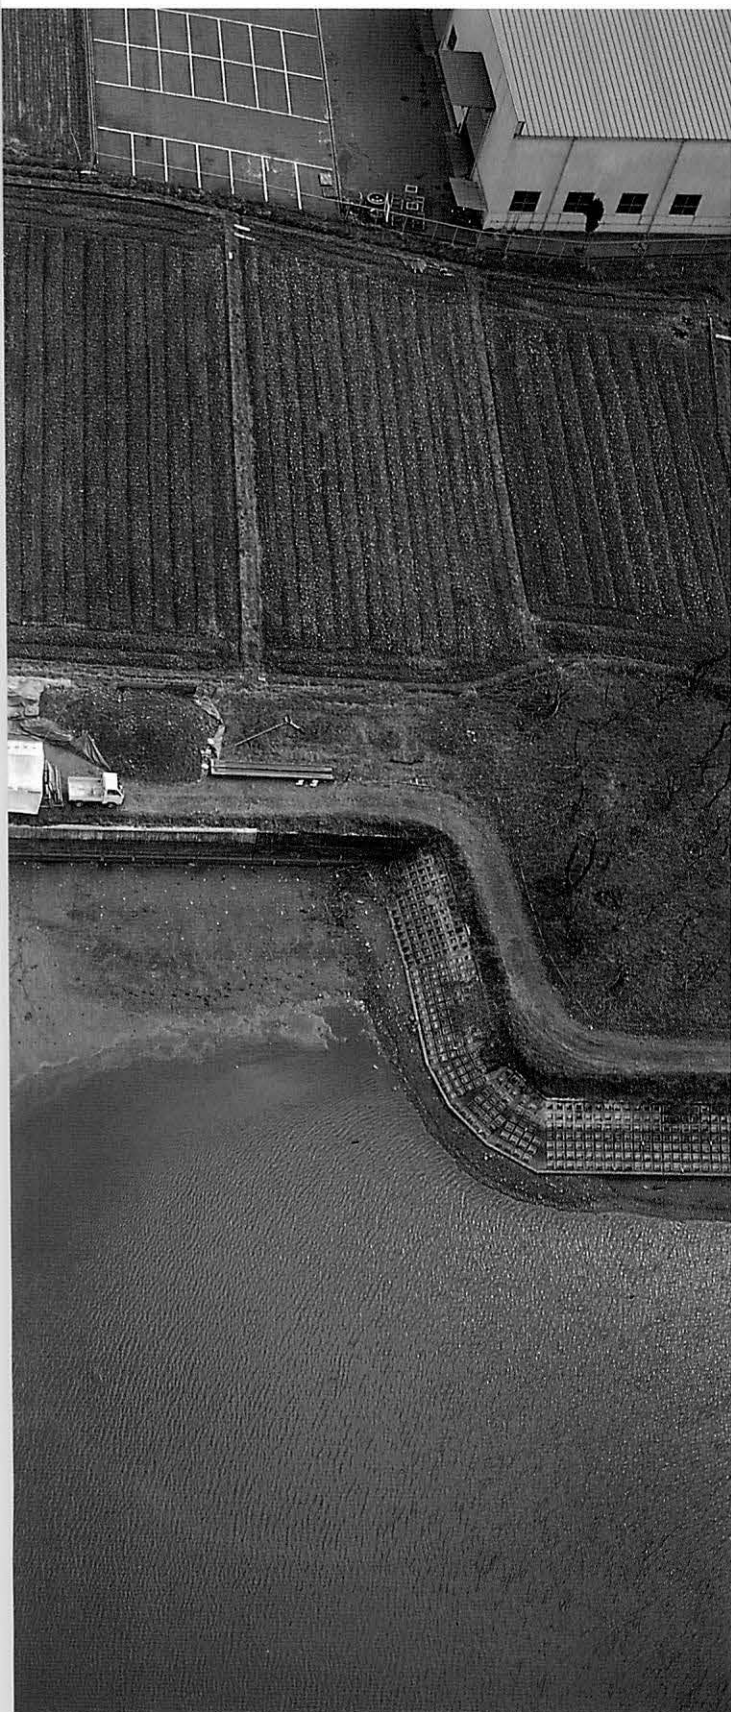
↑(上)吉備池廃寺金堂基壇

金堂は、掘込地業をともなう高い基壇をもつ。これは、基壇の北辺を東からみた写真である。基壇土が掘込地業の外側まで広がっている。平行して、礫を投棄した近世の溝がめぐるが、礫自体は、ほんらい、基壇にともなうものであろう。遠方に見えるのは塔と推定される西方土壇である。本文85頁参照（撮影 井上直夫）

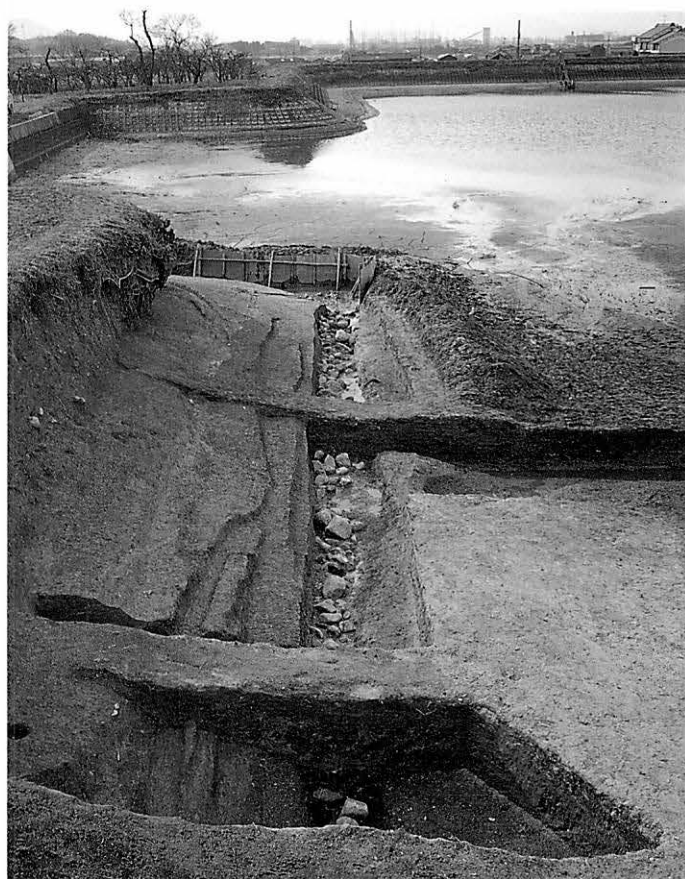
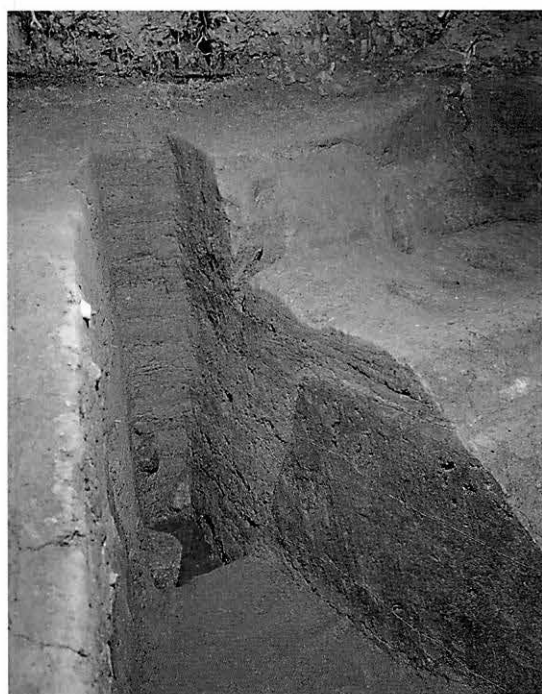
↑吉備池廃寺金堂基壇の断面

金堂基壇の断面を西から見たところである。暗褐色砂質土のベースを1m近く掘り下げた掘込地業の状況がよくわかる。底面に多数の礫をおき、その上に厚さ5cm内外の版築を重ねて、高い基壇を構築している。掘込地業の底からの高さは、現状で2.5~2.7mある。本文85頁参照（撮影 井上直夫）

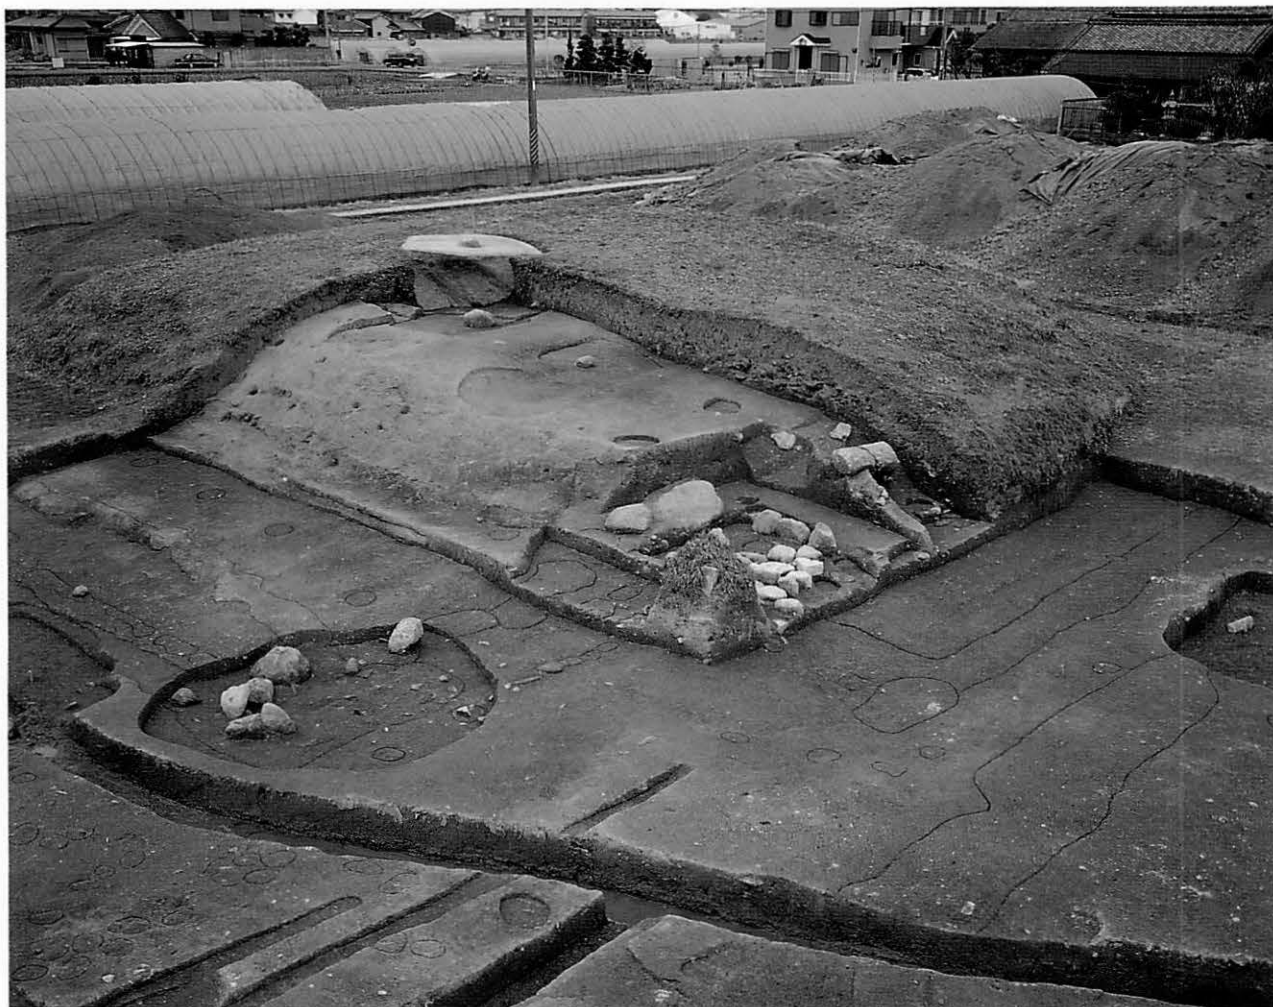
#### 本薬師寺西塔

水田中に残る西塔土壇を南東からみた写真。心礎の南東、土壇の4分の1を発掘した。基壇上部は大きく削られ、基壇外装も抜き取られていたが、石組みによる雨落溝や犬走の一部をとどめる。土壇周囲には瓦を廃棄した土坑がある。本文24頁参照（撮影 井上直夫）

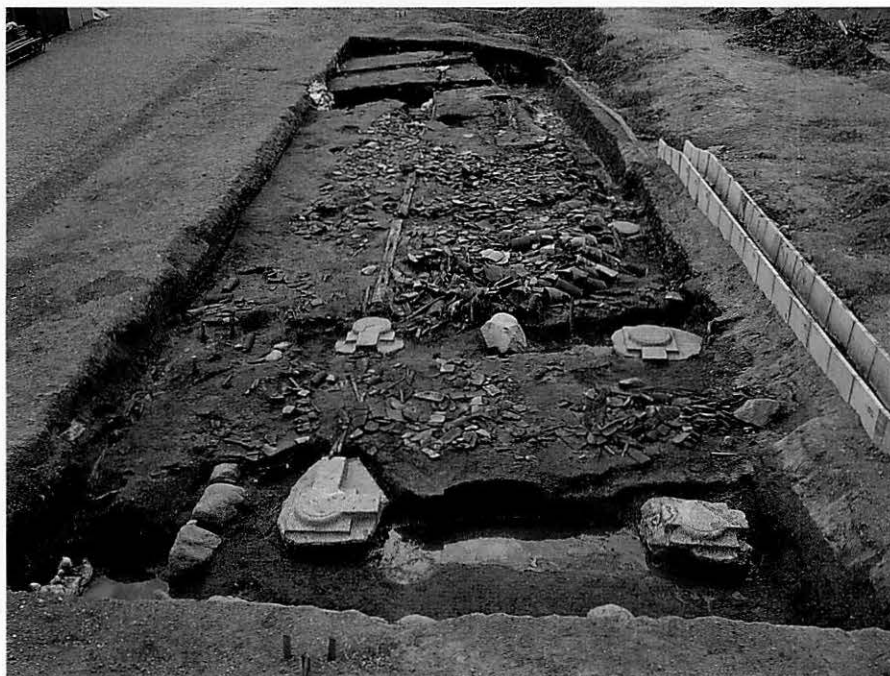
#### 山田寺南面回廊

東からみた南面回廊。白っぽい礎石は花崗岩製で、蓮弁で飾った柱座をつくりだしたもの。礎石上に長く残るのは壁下の地覆材。ほかに回廊の建築部材として柱や頭貫、肘木や斗などの組物が点々とある。累々と残る瓦は、屋根に葺かれた状態をよくとどめているものや、反転して落下した状況を示すものがある。本文78頁参照（撮影 井上直夫）
