# ◆山田寺の調査—第10次・第11次

## 1 南面東回廊の調査（第10次）

## 2 寺域南辺の調査（第11次）

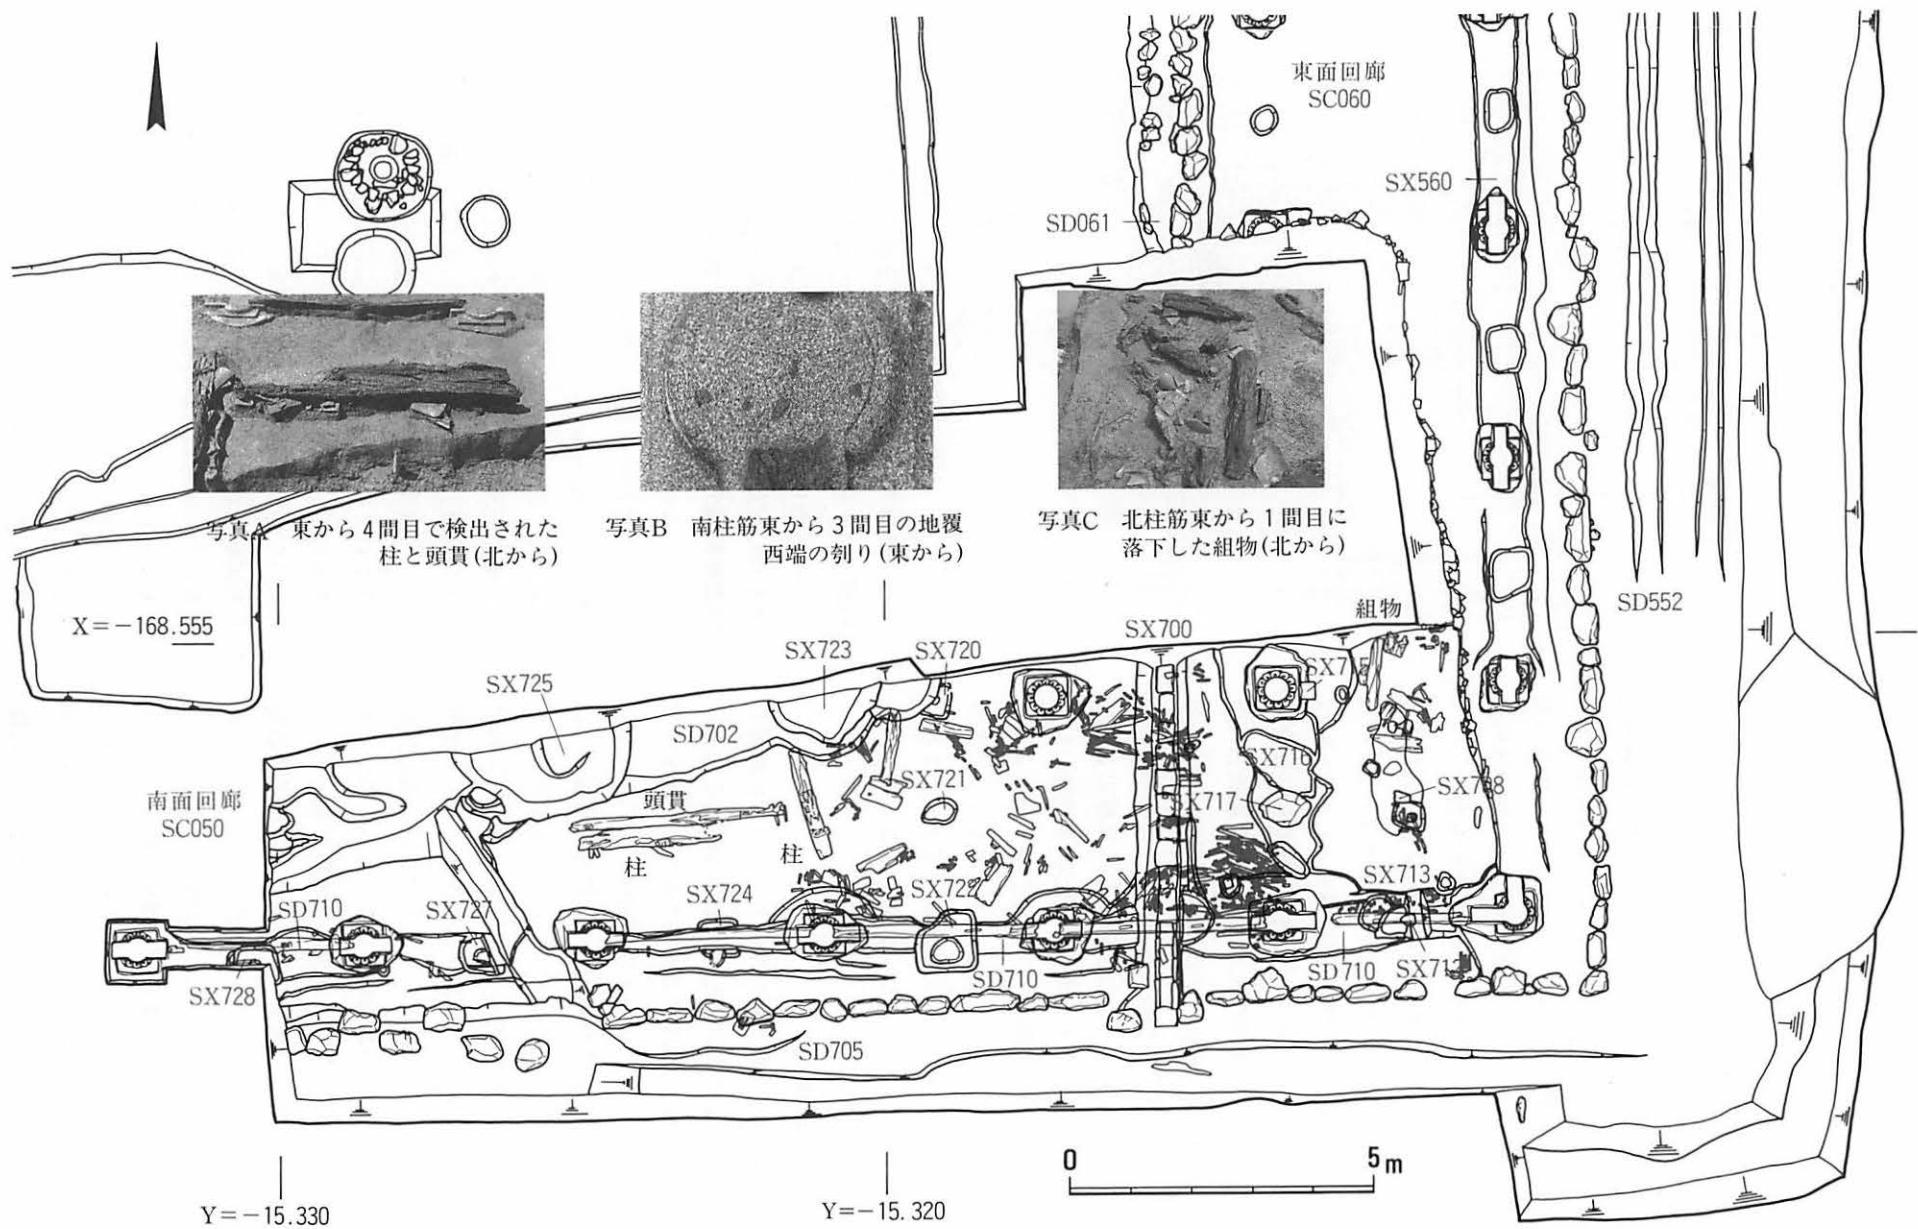
図69 山寺第10次調査遺構図 1:125

**回廊SC050の礎石と柱間寸法** 回廊の南柱筋の礎石は完全に保存されており、出隅から6間分、計6基を、創建当時の位置で発見した（図69）。北柱筋の礎石は入隅とそこから西へ1基目の計2基だけが残っており、さらに西側の礎石は、近代の東西方向の水路SD702の掘削とともになって抜き取られていた。その抜取穴SX723・725がSD702の底でみつかった。柱間寸法は桁行・梁間とともに3.78m（1尺=29.1cmの場合13尺）等間である。この寸法は東面回廊と北面回廊で確認した寸法と一致する。

**礎石据付穴の掘込面** 南柱筋東から3基目と4基目、および北柱筋東から2基目の礎石据付掘形は、基壇築成完了後に基壇上面から掘り込んでいる。それ以外の南柱筋東から2基目、5～7基目、および北柱筋東から3基目の礎石据付掘形は、基壇築成最終段階近くで掘り、礎石を据えて、さらに2、3層版築して完了させている。こうした2つの現象が起こるのは、基壇上面を平坦にする最終調整段階に礎石を据えたからである。

**地 覆** 南柱筋には5本の地覆が原位置にあり撓乱層で取り上げた東から5間目の地覆も合わせると計6本となる。南柱筋東から1間目を除き地覆の残りの良さは特筆される。最も残りの良い材で測ると成は12cm、幅は18cm、全長は347cmある。すべてに腰壁束を立てた枘穴が2箇所ずつある。両端は柱に合わせて半円に削られており、その仕口の形状が判明したのは初めてである。東から4基目の礎石上では両側の地覆端部に生き面が残り、その間を測ると36cmである(図69写真B)。東面回廊の調査では柱は腰長押付近で直径38cmあり、頂部では4~5cm細くなることが知られていた。柱の足元部分の直径は発掘時の所見で従来35cmと推定されていた。地覆端部の知見から足元部分の直径はほぼ36cmとみられるので柱がエンタシスであることを確認した。多くの地覆の中央部がやや下垂していたのは上部の加重を受ける地覆石がなかったからであろう。

**柱** 東から4間目で、ほぼ南北方向で倒れた柱と、そのすぐ西で頭貫と一緒に東西方向に倒れた柱の2本がある。南北方向の柱は全体に残りが悪い。南柱筋の東から4本目の柱と推定される。頂部の可能性があるやや細い端部が北向きであり、東隣りで北向きに倒れた腰壁を検出したことなどから柱の北面が裂けて北側に倒れたと推定される。残存部の最大長は190cm、最大幅は24cm。東西方向の柱は、倒壊後に上面と心材部が腐敗で失われてしまった(図69写真A)。頂部と思われるやや細い端部を西に向かって、後述の頭貫と西端部をそろえる。残存部の最大長は224cm、最大幅は36cm。この柱と頭貫の下には、倒壊時に流入してきた暗青灰色粗砂があり、北柱筋の東から4本

**組 物** 北柱筋の東端の柱間中央で、肘木1点と卷斗3点が落下した状態のままで出土(図69写真C)。卷斗1点は肘木の下部に取り付いたままで、肘木受けに大斗を使っていないことから、これは棟木を受けていたものである。落下の位置と状態から、直上にあった組物であることは明らかである。出土状況は棟木が東に落下したことを示す。これは東面回廊の棟木の落下位置が東面回廊の中央部では西柱筋だが、東面回廊南部では東寄りになるとする第5次調査の所見と一致する(『藤原概報14』)。この部分の壁は東向きに倒れたのであろう。以上その他、南柱筋東から3間目の基壇縁石の南側から卷斗の裂けたものの2点が出土している。

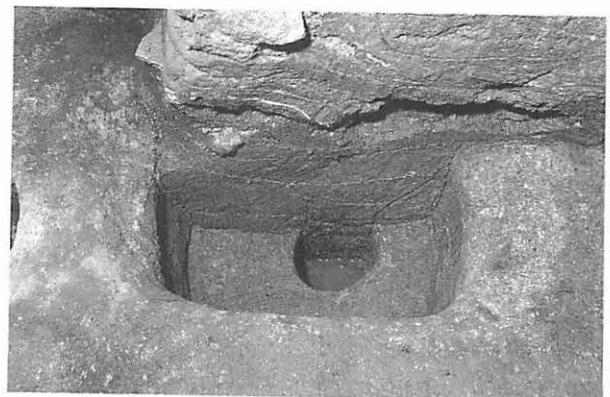
図70 磂石の中間に柱穴SX728(北から)

**礎石間の柱穴** 回廊南、北柱筋の礎石間の中心には、北・東面回廊と同様に、柱穴SX713・720・722・724・727・728がある。また、SX720・722の中間の棟通りにあるSX721も柱穴である。北柱筋では基壇上面で柱掘形SX720を確認し、南柱筋では一部を基壇上面で、一部を地覆石抜取溝の底面で検出した。柱掘形の平面形は一辺50~100cmの隅丸方形を呈し、深さは基壇上面から50~70cmある。従来、柱掘形と呼びながらも、柱抜取穴などは検出されなかつたが、今回は後述する南北暗渠SX700を設置した部分を除いて、柱抜取穴を検出できた(図70)。これらの柱穴はすべて基壇築成完了後に掘り込まれており、おそらく地覆石を据える以前に、柱を抜き取っている。これらは規則的な配列をしているので、回廊造営にともなう支柱などの臨時施設であろう。

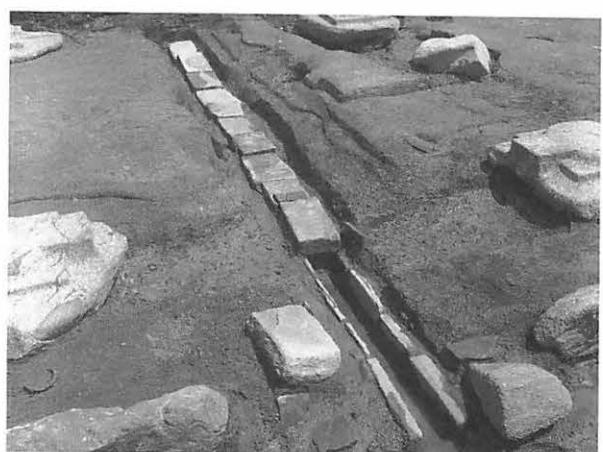
図72 南北暗渠SX700(西南から)

**石組暗渠SX700** 南、北柱筋の東から2間目の中央に南北方向に石組暗渠SX700を築く（図72）。ここは東面回廊西側の石組雨落溝SD061の南の延長部にあたる。以下、設置工程を復原する。基壇築成完了後、基壇上面から幅100～110cm、深さ60～70cmの横断面が逆台形の溝を掘る。溝底に全長50cm、幅約18cm、厚さ約12cmの埠と全長56.5cm、幅約18cm、厚さ12cmの埠を敷く（図73）。底埠と埠の間に全長30～55cm、幅27cm、厚さ6～7cmの榛原石製側石を立て、側石間に縫目に小石を詰め、その上に外側から粘土塊を貼って、漏水防止の目張りをする。それから埠と側石との間に土を入れる。さらに側石の上に全長30～58、幅約30cm、厚さ7～12cmの榛原石製蓋石をか

ぶせ、土を入れて、掘形を完全に埋め戻す。暗渠の排水口の底石に接するほぼ同じレベルに、35cm四方の板石を置き、排水時の土の侵食を防ぐ。そこから流れ出た水は、南の縁石から60cm離れたところに北肩をもつ素掘りの東西雨落溝SD705に注ぎ込む。SD705の南肩は調査区の南壁内にもぐるので全体を明らかにできなかった。

**機能を喪失した南北暗渠SX700** 暗渠の断面断ち割り調査によって以下のことが判明した。おそらく石組内の清掃が必要になり、蓋石をはずすための溝が掘られたようだ。その後、蓋石を元に戻し、その範囲を埋め戻して、基壇を復旧する(図73)。しかし、暗渠は排水口が回廊南縁石の急速な埋没によってふさがれ、機能を喪失したらしい。その結果、基壇上部に小溝を掘って急場の水路とし、そこに砂層が残される(図73小溝埋土)。その後もここは溝状を呈し、基壇直上に暗青灰色粘質土、完形瓦や木舞を含む暗褐色土が堆積していく。そして、その上を回廊倒壊に関わる暗青灰色粗砂と瓦堆積が覆っている。

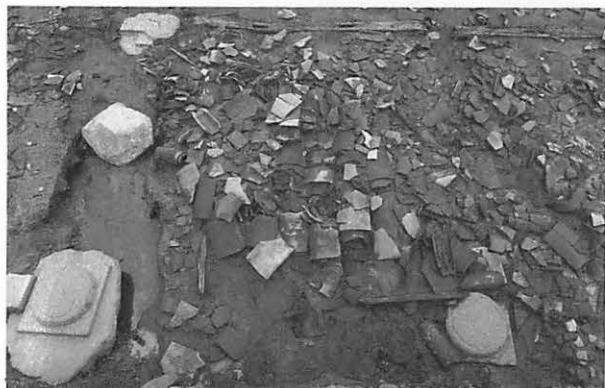
図74 北流れ落下瓦上層：反転平瓦（北から）

**落下瓦** 南北暗渠SX700が設置された付近で、南面回廊北流れの屋根が落下する過程を示す良好な落下瓦を検出した。落下瓦は上・中・下層からなり上層は平瓦群で凸面を上に広端を北に向かって反転瓦である（図74）。中層は丸瓦群で凹面を上に、玉縁や狭端を北に向かって反転瓦と、凸面を上に、玉縁や狭端を南に向かって正常落下瓦が入り乱れていた（図75）。前者は上層平瓦と組み、後者はつぎの下層の平瓦と組む。下層は平瓦群で、凹面を上に、狭端を北に向かって北流れの正常落下瓦である（図76）。正常落下した平瓦群の南端は、南面回廊の棟通りにあたり、その付近から割り面戸瓦28点、切り熨斗瓦2点、割り熨斗瓦115点が出土した。この状況から、まず北流れ棟寄り半分の平瓦と丸瓦が、棟の熨斗瓦と面戸瓦とともにほぼ真下に正常落下し、その上に北流れ軒寄り半分の平瓦と丸瓦が反転してかぶさったことが判明した。すなわち、この範囲の北流れ屋根は棟が落ち、北柱筋の柱が飛ばされて、瞬時に「く」の字形になって崩壊したのであろう。

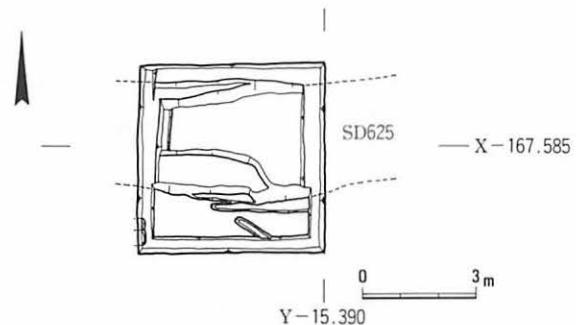
図77 山田寺第11次調査遺構図 1:200

一方、西調査区では、予想した位置で東西溝SD625の西延長部を確認した（図77）。調査区の基本的な土層は、耕土、床土、暗灰色土、暗褐色土、緑灰色地山土の順であり、遺構は地表下約90cmにある地山面（標高約116.50m）で検出した。

東西溝SD625は、幅2.8m～3.2m、深さ0.6m～0.8mの素掘りの溝である。堆積土には砂礫が含まれており、相当の水量があったことがうかがわれる。また堆積土中からは、瓦や土器などが出土した。
