## 朱雀門・東院庭園の復原事業

## 漢長安城桂宮 2 号宮殿の調査

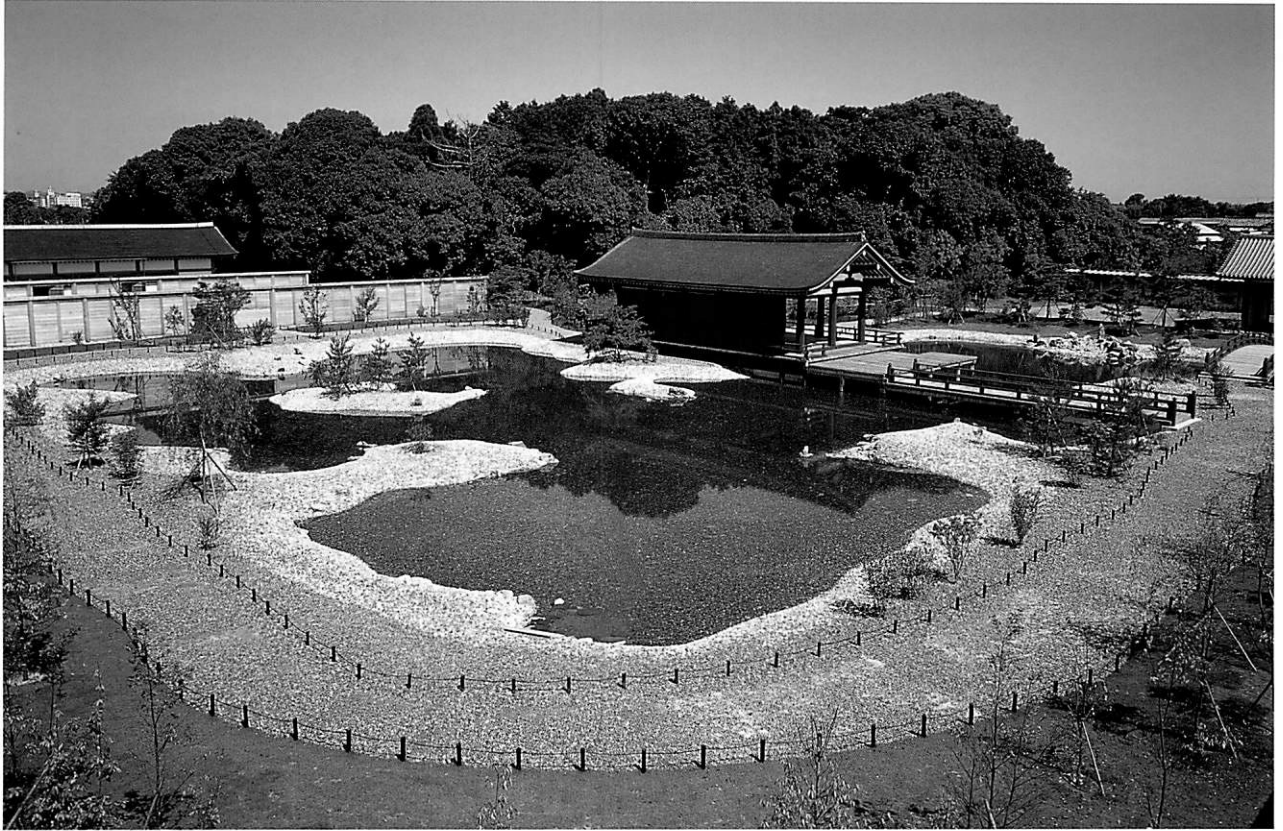
### 東院庭園

復原した東院庭園を東南方向から望む。洲浜でつくられた浅い池、池に臨む建物と橋、周囲の植栽など、奈良時代後半期の宴遊空間が再現された。  
本文71-72頁参照（撮影／杉本和樹）

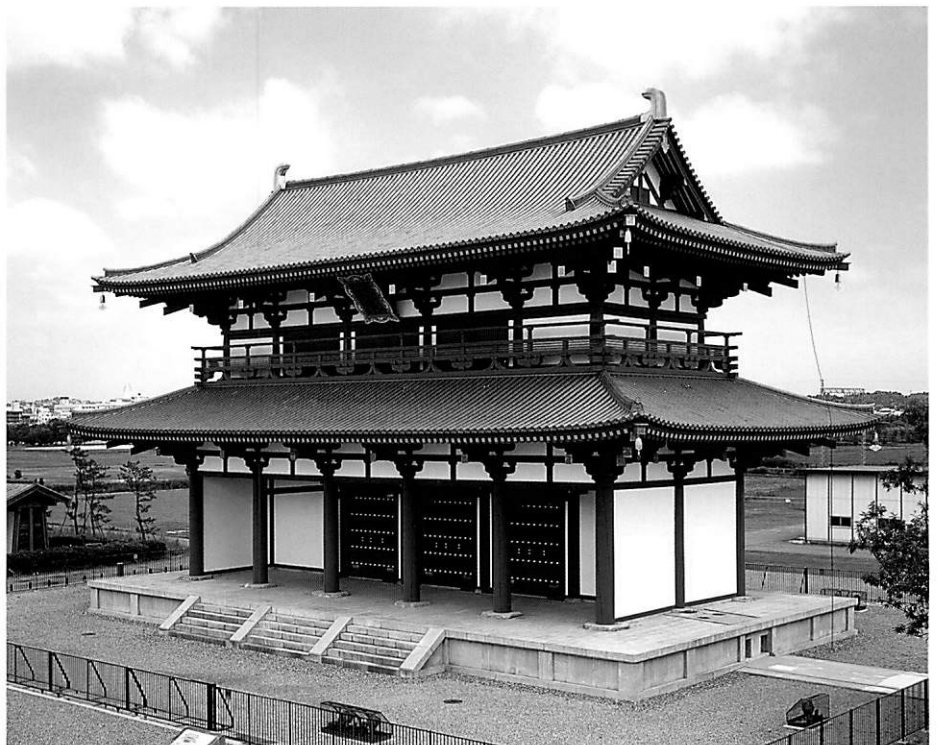
### 朱雀門

復原に関する直接資料は、発掘調査によって明らかとなった基壇を示す地業、礎石の一部、柱位置と平面規模を知る礎石据付痕、屋根の瓦などである。これらの事実をふまえ、現存する古代建築、文献史料を参考に、建築史研究の成果や文化財修復で得た知見により復原。1989年着手し、1997年冬に完成した。  
本文68頁参照（撮影／佃幹雄）
