# I 調査研究報告

## 漢長安城桂宮 2号宮殿の調査

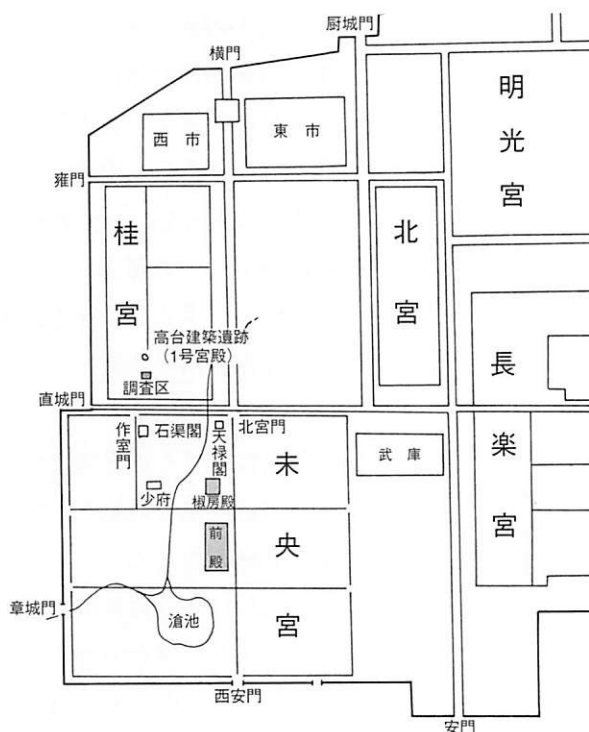
漢長安城西半部配置図

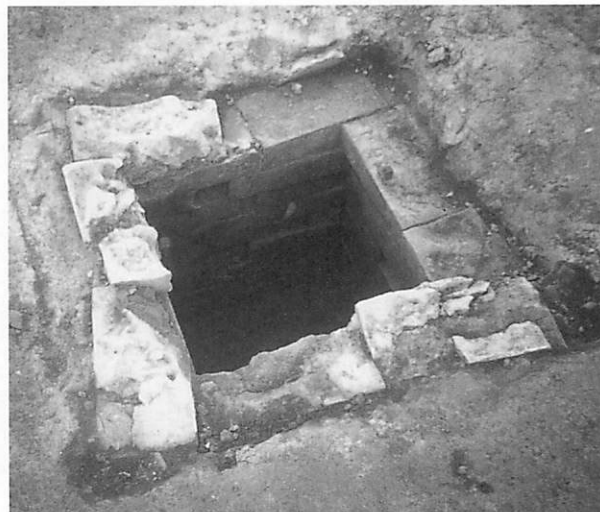
**地漏** 建物 1 の東北方にある排水用の井戸。方形で、一辺約 60cm、深さは約 1 m。長方埴を組み合わせて作る。

排水用の地漏（北東から）
