# ◆飛鳥池遺跡の調査

## —第98次・第99-6次、第106次

### 1 第98・99-6次調査

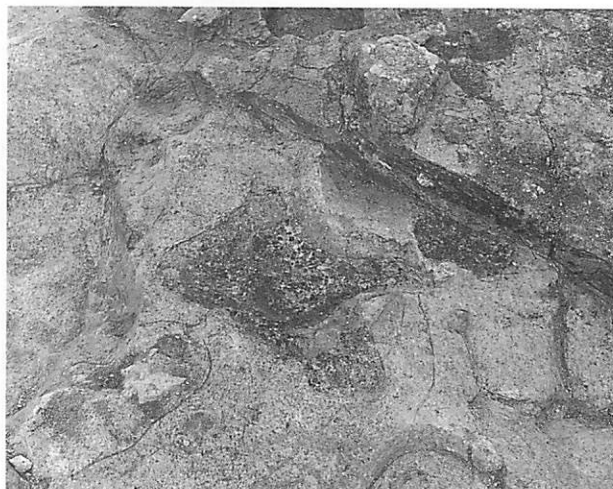
図25 炉跡SX240最下層

今回の第98次調査区内で調査した部分は、工房の南東端に近いめか、新たに検出された炉跡の数は少ない。だがそれでも、炉跡SX240では、上下7基が折り重なるように重複していた（図25）。

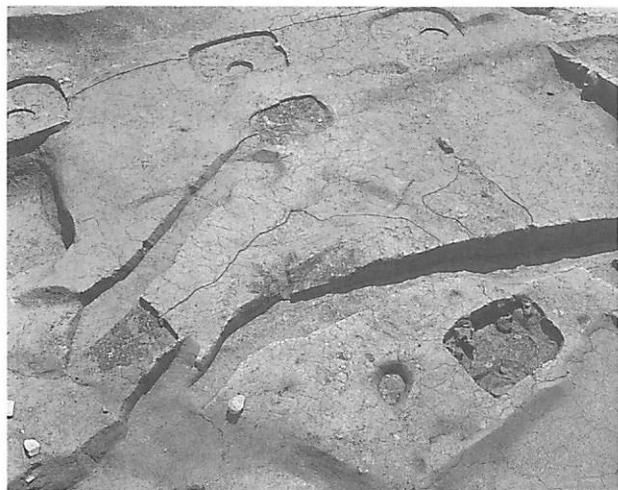
図27 大型方形炉SX221~223

炉跡SX221~223は、調査区のほぼ中央にある、長方形の平面形をもつ大型炉。3基は軸線をそろえ、ほぼ3.5mの距離を保って正三角形状に配置される(図27)。

炉跡SX221は、長辺1m、短辺0.7m、深さ20cm以上ある。炉内には、炭混じりの土が堆積し、崩れた炉壁や焼土が多量に含まれていた。炉跡SX222も長辺0.95m、短辺0.65mのほぼ同規模の炉。削平を被っているため、深さは10cmほどしかなかった。埋土に炉壁の焼土を多量に含む。炉底には5cmほど炭が堆積する。炉跡SX223は北西と北東の壁が壊されるが、他の2基と同規模だろう。炉跡SX223も、炉底には炭が堆積していた。

これら3基の大型方形炉跡は、側壁こそ赤褐色に焼けて硬化するが、底面に近い側壁と炉底は焼けた痕跡が弱

い。鍛冶炉や溶解炉ではなく、鑄型あるいは羽口など土製道具の焼成炉または炭窯といった機能が想定される。

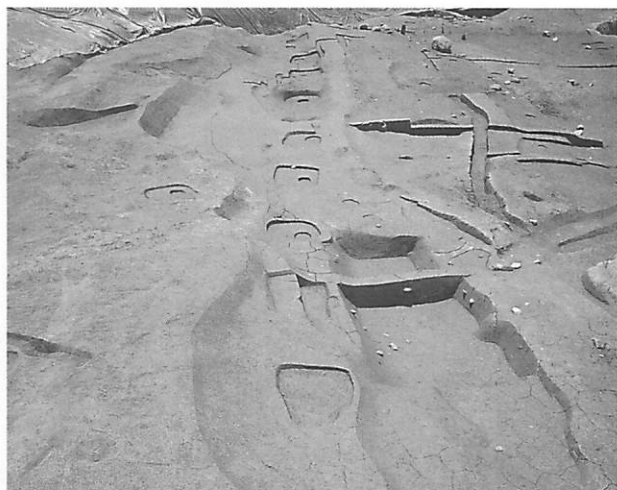
図28 掘立柱堀SA220

炉跡SX221~223の南東には炉跡は確認できなかったが、焼土の堆積や羽口、鋳滓などは点々と分布していた。**工房の区画施設SA205・220** 工房跡の北東には、遺跡を東側から囲い込む丘陵が迫っており、丘陵裾と工房跡との間に掘立柱堀SA220がある(図28)。掘立柱堀SA220は、北で西に約30°ふれた方位をもち、東側丘陵裾から9m離れている。調査区内で11間分、約28mを検出した。柱間は基本的に2.7m(9尺)だが、南東端から3・6・10間目は、2.1mまたは2.4mしかない。北西側は削平されて柱穴が残存しないため、どこまで延びたかは不明。また、南東端では100°ほどの角度で掘立柱堀SA205が接続する。ここから掘立柱堀SA220がさらに南東に延びるかどうかは確かめられなかった。

掘立柱堀SA205は、陸橋SX202に平行するように谷を横断する堀。5間分、約13mを検出した。南西へは第87次調査東区の掘立柱堀SA01に連続するが、掘立柱堀SA220との接続部を越えて北東には延びないことを第99-6次調査で確認した。柱間は、掘立柱堀SA220にとりつく1間だけが1.8mと短く、以下柱間は順に、3.0・2.4・2.7・2.7・2.4m。北東から2・3・5間目の3つの柱穴には柱材が残っていた。柱穴はいずれも深さ1mほどあり、5間目の柱穴底には人頭大の川原石が詰め込んであったが、他の2つには礎盤などの施設はなく、柱材は掘形底から10~15cm沈み込んでいた。

2間目の柱材は残存長1.7m、3間目ののは1.4m、5間目ののは1.3mある。柱材の太さは20~25cmあり、2間目と5間目の柱材は下端から50~70cmの部分焼いて焦がしてあった。柱が腐るのを防ぐ目的だろうか。

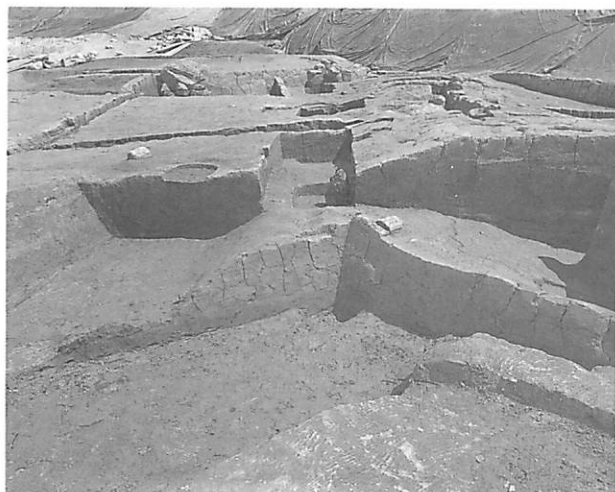
図29 陸橋SX202A・Bと陸橋SX203

陸橋SX202の下層には、およそ2mほど下流側(北西側)にずれた位置に陸橋SX203がある(図29・30)。上層の陸橋SX202を極力保存し、長さ2m分だけを検出した。上面幅2.2m、下幅約4m、高さ0.4mある。掘立柱塀SA205は、この陸橋SX203の中軸線上に建てられていた。第87次調査東区では、この陸橋にともなう「しがらみ」を検出している。

断面観察の結果によると、陸橋SX202A・BとSX203の築造法と築造過程は次のように推測できる。

まず陸橋SX203は、谷底に木の葉や小枝、草本類などを敷き、その上に粘土混じりの土をほぼ水平に積み上げる。陸橋完成後、柱穴を掘削し掘立柱塀SA205を建てる。

陸橋SX203と陸橋SX202Aとの間には、流水堆積と判断できる粗砂層やシルト層が厚いところで0.5mほど堆積する。おそらく大量の土砂で陸橋SX203が埋没したため、作り直されたのだろう。激しい水流を物語るように、掘立柱塀SA205の柱の1本は下流側に傾いていた。

陸橋SX202Aは、掘立柱塀SA205との重複を避け、陸橋SX203の2mほど上流側に作られる。築土は、陸橋SX203を覆う流水堆積層に直接盛り上げられており、植物質の基礎地業をおこなわない。築土層は水平にはならず、はじめに西側に高く盛土したのち、上流側に築土を足している。あるいは、のちに拡幅したのかもしれない。

陸橋SX202Aの上面に15cmほど築土を足したものが陸橋SX202B。両者の築土の間に流水堆積層があるので、この改修のきっかけも洪水などによる土砂堆積によって陸橋の高さが足らなくなったことによるのだろう。

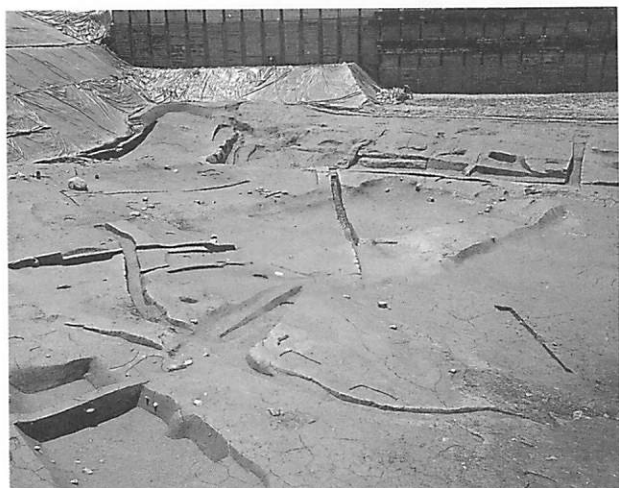
図31 陸橋SX202・208・210

**陸橋SX208・210** 陸橋SX202の下流、およそ11mと20mの位置に、陸橋SX208と陸橋SX210がある。陸橋SX203から測ると、およそ3条が等間隔に並ぶので、陸橋SX208・210は、陸橋SX203と一体に計画されたとみてよからう。上面幅が2mあって幅が広い特徴もよく似ている。この2条の陸橋は、上流側の谷底との比高差は0.2mほどしかないが、下流側とは0.7mの比高差があり、大きな段差となる。いずれも中央よりやや南西側に溝が切っており、溝の周囲には護岸に使用されたと思しき川原石などが散在する。

傾斜をもった谷底の堆積層の下流側堆積土を掘削して段差を作り、段差の上流側に築土する。陸橋SX208の築土の厚さは約0.4mある。陸橋SX210で築土の下に草本類の堆積を確認した。この基礎地業の上にはじめ、下幅2.1m、高さ0.2mの陸橋SX210Aを作り、のちにこれを拡幅し、高さも増している(SX210B)。

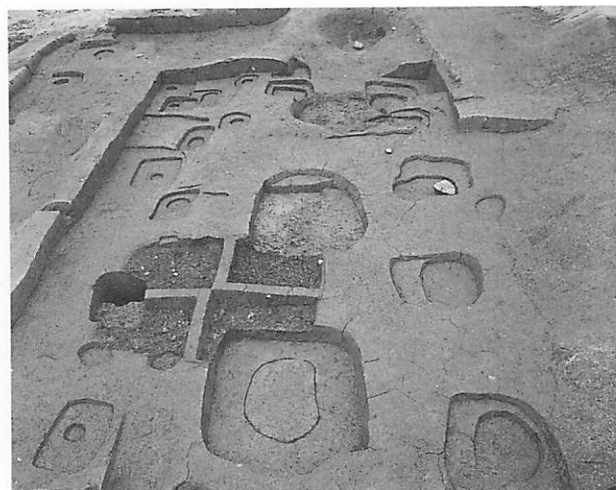
図32 下層調査区全景

調査期間の終盤、谷堆積土とその北東岸の整地土との関係を調査するべく、掘立柱塀SA205の北西5mほどのところに谷に直交する試掘溝を掘削したところ、下層の柱穴が検出された。そこで、30m四方ほどの下層調査区を設定し調査した結果、掘立柱塀SA220検出面からおよそ0.3~0.4m下層で掘立柱建物3棟と塀1条、炉跡2基を検出し、さらに0.2mほど下層から土坑1基、溝1条を検出した(図32)。

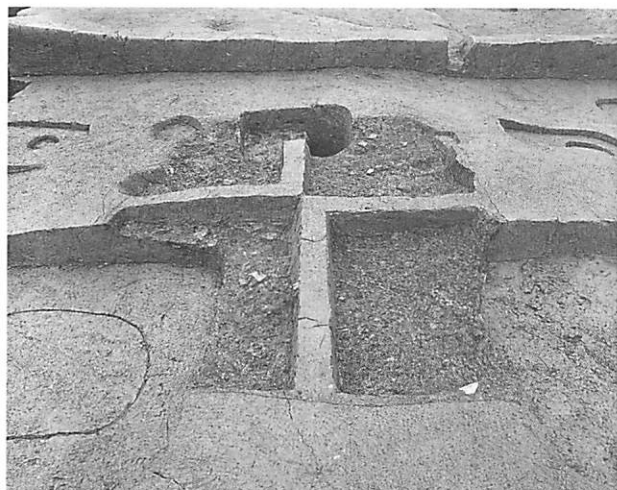
図33 大型方形炉SX250

**大型方形炉SX250** 掘立柱塀SA220および掘立柱建物SB253の柱穴が重複し一部破壊されていた。長辺1.9m×短辺1.6m、深さ0.2mをはかる長方形の炉跡(図33)。壁面は赤褐色に焼けている。炉跡の内部には四周から焼けた炉壁が崩れ落ちて堆積し、床面直上には厚さ3cmほどで黒褐色の薬灰が一面に堆積し、その上にも厚さ5cmほどの灰色の灰が堆積していた。灰層には土師器片などが含まれる。床面はゆるい起伏があり、ところどころ熱のため赤変していたが、壁面ほど強くは変色しない。

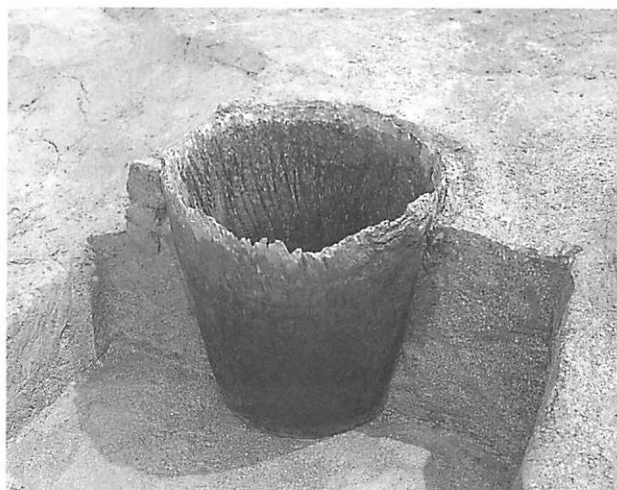
図34 井戸SE219

**井戸SE219** 直径約1.8mの掘形の中に、丸太削り抜きの井戸枠を据えた井戸(図34)。井戸枠は、高さ1.3m残っており、上端での直径が1.35m、下端の直径が1mの逆円錐台形。井戸枠は、下端から0.3mほどのところが10cmと最も厚く、上下に向かって薄くなる。西側外面上端に、一辺10cmほどの四角い突起がある。

井戸枠南側の下端部には、30cm四方ほどの切欠きがあり、その部分のやや上の裏込には平瓦の破片2枚が突っ込んであった。井戸枠内は下半に粘土と粘質土、上層に砂質土が堆積し、少量の土器と瓦が出土した。

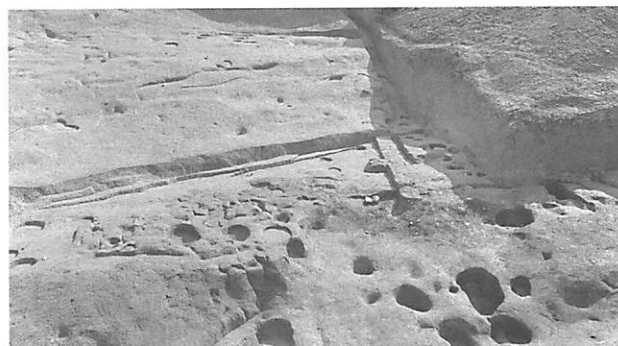
図40 第106次調査Ⅲ区全景 北から

**Ⅲ区** 谷の南斜面に第87次調査区と連続する東西12m、南北10mの方形調査区を設けた。斜面の堆積は地表下0.5～1mで自然堆積土である暗茶褐色土となるが、東側の一部には花崗岩の地山があらわれている。遺構は暗茶褐色土上面で検出した。前回の調査で、西の谷の最も奥の東岸に工房作業面、その西に廃棄物の炭層を検出した。出土遺物の分析等から、この工房が金・銀を扱っていたことが判明している。今回の調査では、工房の南端を確認することができた。やや直線的ではあるが、谷奥を弧をなしてまわる工房南辺の東半を検出した。暗茶褐色土の斜面をほぼ垂直に切り落として壁としている。現状では約30cmの高さである。現存する工房作業面の南北幅は約3.8mとなる。壁面近くには幅約20～30cmの排水用の溝がめぐっている。壁面近くで何ヶ所かの小穴を検出したが、屋根等の上部施設については不明である。工房作業面にひろがる焼土と炉跡群は今回の調査で、南へ約1m連続することが確認できた。東西約4.5m、南北2.5mの範囲となる。炉跡は径20～50cmほどが特によく焼けしまり、

わずかにくぼむ状況であり、その上部構造は不明である。作業面の西側に堆積する廃棄物層の炭層は2層ある。灰黒色を呈する上層は厚さ約10cmで、東の作業面の最終段階の廃棄物層にあたると考えられる。下層は厚さ約30cmの真黒い炭層である。作業面西端部分は、炭層の上に一部張り出す状況であること、作業面とほぼ同じ高さで炭層の上に炉跡を検出したことから、この炭層は工房作業面の最終段階以前の作業による廃棄物と考えられる。工房の南は急傾斜面であるが、約4m南には幅約3mの平坦面が存在する。工房関連の遺構は検出できなかったが、
