◆興福寺中金堂院回廊の調査—第308次

1. はじめに

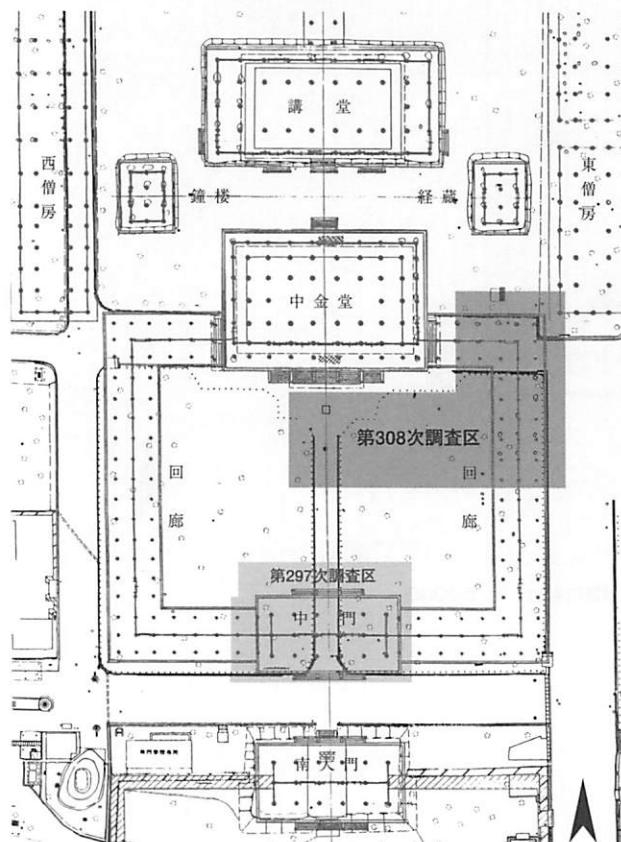
図32 調査区位置図（1:1500）

本調査は、昨年度の中門跡（第297次）に引き続き、興福寺境内第1期整備事業による第2年次にあたる。発掘区は東西55m×南北19mの長方形平面に東西22m×南北20mを突出させたL字型をなし、中金堂と中門をむすぶ回廊の東北隅と、中金堂前庭部、さらには東僧房の南西端を含む面積約1,485m²について調査をおこなった（図32）。調査期間は1999年10月5日～2000年2月16日。なお、本調査の概要是、すでに『興福寺 第1期整備事業にともなう発掘調査概報Ⅱ』（興福寺 2000）として報告しているので、ここでは事実記載を中心にその概要を述べたい。

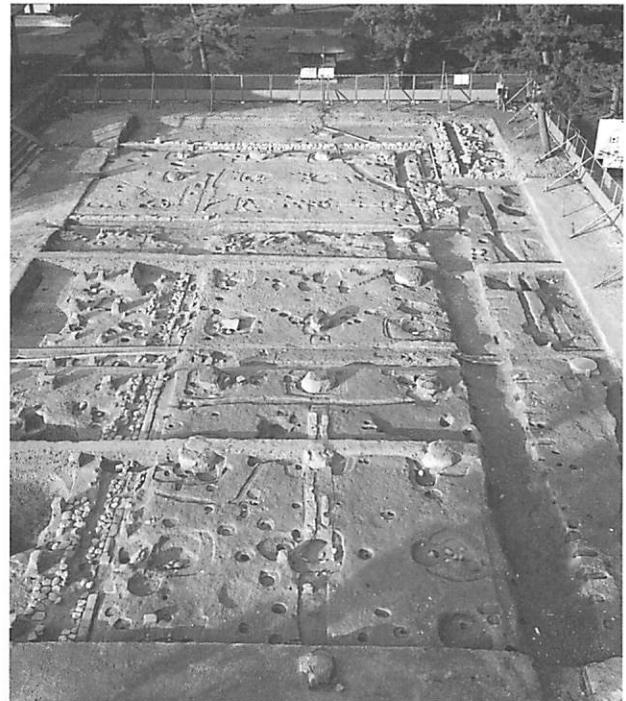
図33 中金堂院回廊（南から）

SC7500 東面回廊。現地表下約25cmで遺構検出面である創建版築の上面に達する。東側の基壇外装・雨落溝は大部分が破壊されているが、西側にはよく残る。東面回廊は桁行7間分（隅部を含まず）を検出し、桁行3.77m（12.7尺；奈良尺。以下同）、梁行3.55m（12尺）の複廊である。北面回廊と交差する隅部分の柱間寸法はすべて12尺。棟通りには幅23~28cmほどの流紋岩質凝灰角レキ岩（二上山～ドンズルボー産。以下、凝灰岩Aと呼称）製地覆石を2列に並べており（SX7501）、間仕切り最下部を構成する地覆と地長押を受けるものと考えられる。一方、回廊基壇西側では基壇地覆石列SX7502と玉石組雨落溝SD7503、雨落溝外側の玉石敷きSX7504を検出した。SX7502は流紋岩質溶結凝灰岩（奈良市地獄谷周辺産。以下、凝灰岩Bと呼称）製の切石で羽目石を載せる仕口などはみられない。SD7503は、SX7502を東の側石として溝底に河原石を2石分敷き、西の側石にやや大きめの玉石をならべた溝で、底をSX7502天端よりも約5cmほど低くする。SX7504はSD7503の西側に約90cm幅で玉石を4~5石分ならべた石敷きで、西端の石は面をそろえて見切りとしている。これらは南面回廊の調査成果とほぼ同じ

状況であり、断面の観察でも創建当初まで遡り得ず、古い時期の改修と考えられる。ただし、後述するように玉石敷きをはずして足場をたて、足場を撤去後、再び石を敷いた部分もあり、表面からは確認できない改修があるようだ。東面回廊東側でも部分的に凝灰岩B製の基壇地覆石列SX7506と玉石組雨落溝SD7507を検出した。溝幅は42~45cm。雨落溝外側には回廊内にみられたような玉石敷きはないが、溝とほぼ同時期の造作とみられるバラス敷きSX7508がある。以上から東面回廊の基壇の出は約1.8m（6.2尺）、軒の出は2.1m（7尺）に復原できる。

回廊の形態を解明 中金堂院回廊は、ほぼ創建当初の形態をとどめていることが判明した。とくに、礎石の大部分は創建当初から使われており、基壇外装や雨落溝もほぼ当初位置を守って改修されてきている。なお、判明した中金堂院回廊北東部の規模は、東京国立博物館蔵『興福寺建築諸図』所収の回廊平面図（享保焼失以前の実測図）にのせる寸法とほぼ一致し、この平面図が中金堂院回廊の創建形態を表している可能性はきわめて大きい。

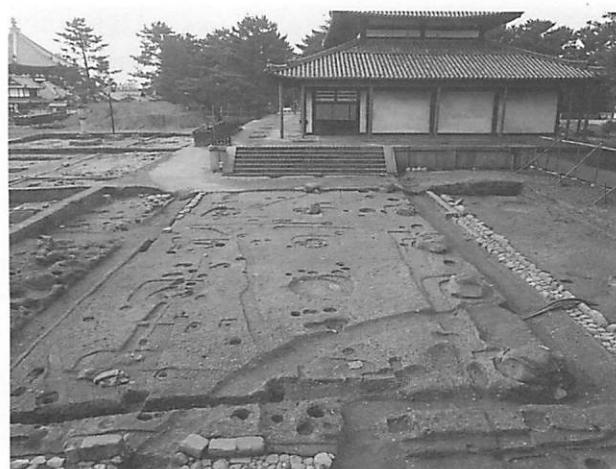
図34 北面回廊と基壇上の遺構（東から）

SC7510 北面回廊。現地表下約10cmで遺構検出面である地山に達する。標高の最も高いのは中金堂に近い西端部で約95.5m。南北両側の基壇外装は現代の排水溝で破壊されているが、北側には玉石組雨落溝SD7516が残る。北面回廊は桁行2間分（隅部を含まず）を検出し、柱間寸法は、桁行4.16m（14尺）、梁行3.55m（12尺）。一部で棟通り地覆石の残がいと考えられる凝灰岩A片群SX7511を検出した。北雨落溝SD7516は、南北両側石・底石とも人頭大の河原石でつくられ、溝幅は約45cm。東行して東面回廊の東雨落溝につながるが、さらに延長して東僧房の西雨落溝にも連絡している。西端部は近世の遺構と考えられる花崗岩石列（SX7517）が側石を破壊して並ぶ。

SD7600 北面回廊北側柱筋のやや南にあって地山を掘り込む素掘りの東西溝（図34）。幅は約60～80cm、深さは部分的に異なり、深いところでは遺構検出面から30cmほど残る。埋土の状況から人工的に埋められた様相を呈する。断面観察の結果、回廊建立当初の礎石据付穴より

SD7610 北面回廊南側柱筋のやや北にあって地山を掘り込む素掘りの東西溝。幅は約25～40cmでごく浅く、東と西では削平されている。これも回廊の据付穴より古い。SD7600とこのSD7610の2条の東西溝は溝幅の違いこそあれ平行しており、心心距離は約5.94m（20尺）をはかる。

回廊造営以前の溝を発見 回廊造営以前の平行する2条の東西溝を発見した。位置的な検討から、この溝は平城京三条条間南小路の南北両側溝に相当する可能性がある。これは外京の条坊復原だけでなく、興福寺の創建年代にもかかわる非常に重要な発見である。興福寺の創建には藤原不比等が関与し、諸記録では平城京遷都当初とするものの、元興寺や薬師寺・大安寺の例からみて和銅末～養老頃と理解されている。一方、溝の心心間距離5.94mは小尺の20尺とみてよく、和銅6年（713）2月の度量衡改正以後に造られたと考えられる。すると、回廊の造営ひいては興福寺の創建がそれ以降であると理解せざるを得ない。このため、養老4年（720）8月の不比等没後、10月におかれた「造興福寺仏殿司」が興福寺造営の端緒とも考えられるが、すると今度は、不比等がどの程度興福寺造営に関与したのかが問題となってくる。今後の議論の展開を期待したい。

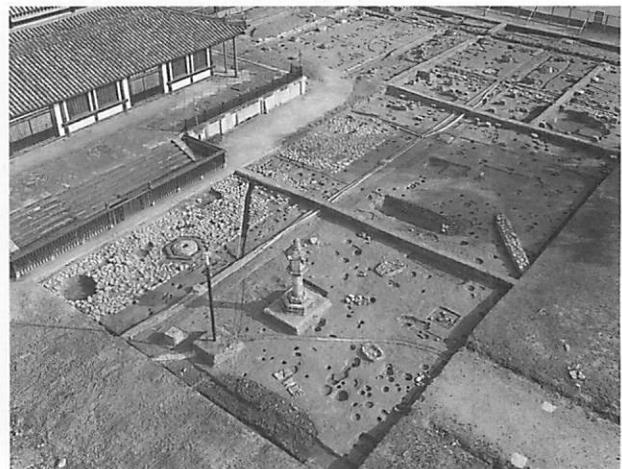
図35 前庭部全景（南西から）

前庭部の旧地形は、中金堂院中軸線付近はほぼ平坦なもの、東面回廊に近づくにつれ徐々に地山が下がり、谷地形となる。遺構は中軸線付近においては地山直上の整地土面で検出し、そのほかは地山上または谷地形を埋めた整地土上で検出した。

SB7530～7536 仮設建物。SB7530は前庭部やや内側にある桁行9間以上×梁行2間の掘立柱南北棟建物。柱間寸法は桁行1.9m、梁行2.8m。柱穴から12世紀の土師器皿小片が出土した。SB7531～7533は東面回廊に内接する位置に建つ桁行10間以上×梁行4間の南北棟建物。SB7531は掘立柱建物で、柱位置をほぼ同じくして掘立柱

建物SB7532に建て替える。これらの柱穴からは12～13世紀の土師器皿が出土した。また、この2棟と柱位置を同じくする礎石建物SB7533がこの上層に建つ。SB7533の礎石据付掘形からは14世紀以降の瓦質土器が出土した。SB7531～7533は、いずれも身舎の梁行が2間で東西2面に庇がつく。柱間寸法は桁行約2.8m、梁行約1.9m、庇の出約2.1m。またSB7531～7533と重複する位置に建つSB7534は、桁行9間以上×梁行4間（身舎梁行2間+東西2面庇）の掘立柱南北棟建物。桁行2.0～2.7m、梁行2.1m。柱穴から14～15世紀の土師器皿が出土した。さらにこれらと重複する位置に建つSB7535は、桁行7間×梁行3間（身舎梁行2間+西庇）の掘立柱南北棟建物で、東庇がつく可能性もある。柱間寸法は桁行・梁行とも約2.1mで、西庇の出が約1.7m。柱穴は小ぶりでSB7530～7535のうちでは、もっとも新しい建物である。SB7536は前庭部東端にある桁行6間以上×梁行2間の礎石建南北棟建物。桁行・梁行ともに柱間約1.95m。SB7536は明治以降の土坑SK7562よりも新しい。

SX7550 調査区北西部（中金堂南）にある玉石敷きの舗装。南端に見切りとなる石をならべており、これ以上南には続かない。石敷きの東西幅は不明なもの、現時点では中金堂基壇の前面だけに存在すると考えておく。断面観察の結果、創建当初につくられたものが部分的に改修をくり返しながら存続してきたようである。

中金堂院前庭部の様相を解明 中金堂の南に石敷きの舗装を発見した。中金堂前だけを石敷きとする例はめずらしく、前庭部の使用方法や空間構成などについて、新たな資料を提供したといえる。また、前庭部で仮設建物を数棟を発見した。これらは、位置的・規模的にみても『春日社寺曼荼羅』（鎌倉時代：図41；個人蔵『古図にみる日本の建築』至文堂 1989より）に描かれた中軸線を挟んで対称の位置にある南北棟建物にきわめて類似する。このほか『造興福寺記』（永承元年（1046）火災後の復興記録）や『養和元年記』（治承4年（1180）火災後の復興記録）にみえる帳舎の記述、さらには享保14年『興福寺伽藍再建事始地曳并法会之記』所収の『興福寺伽藍地曳之図』（享保2年（1717）火災後の復興記録）にも同様の帳舎が描かれており、本調査で検出したこれらの建物も、このような儀式に用いる仮設の帳舎となる可能性が大きい。回廊内側では、上記の建物以外にも帳舎となるような掘立柱穴や礎石があり、復興の際は、ほぼ毎回同様な建物を建てて儀式をおこなっていたと推察される。なお『養和元年記』によれば、このような帳舎は竹柱で建てられ幔で覆われていた。このように、文献や絵画資料などから帳舎の存在は推定できたものの、発掘調査で確認した意義は大きいといえるだろう。

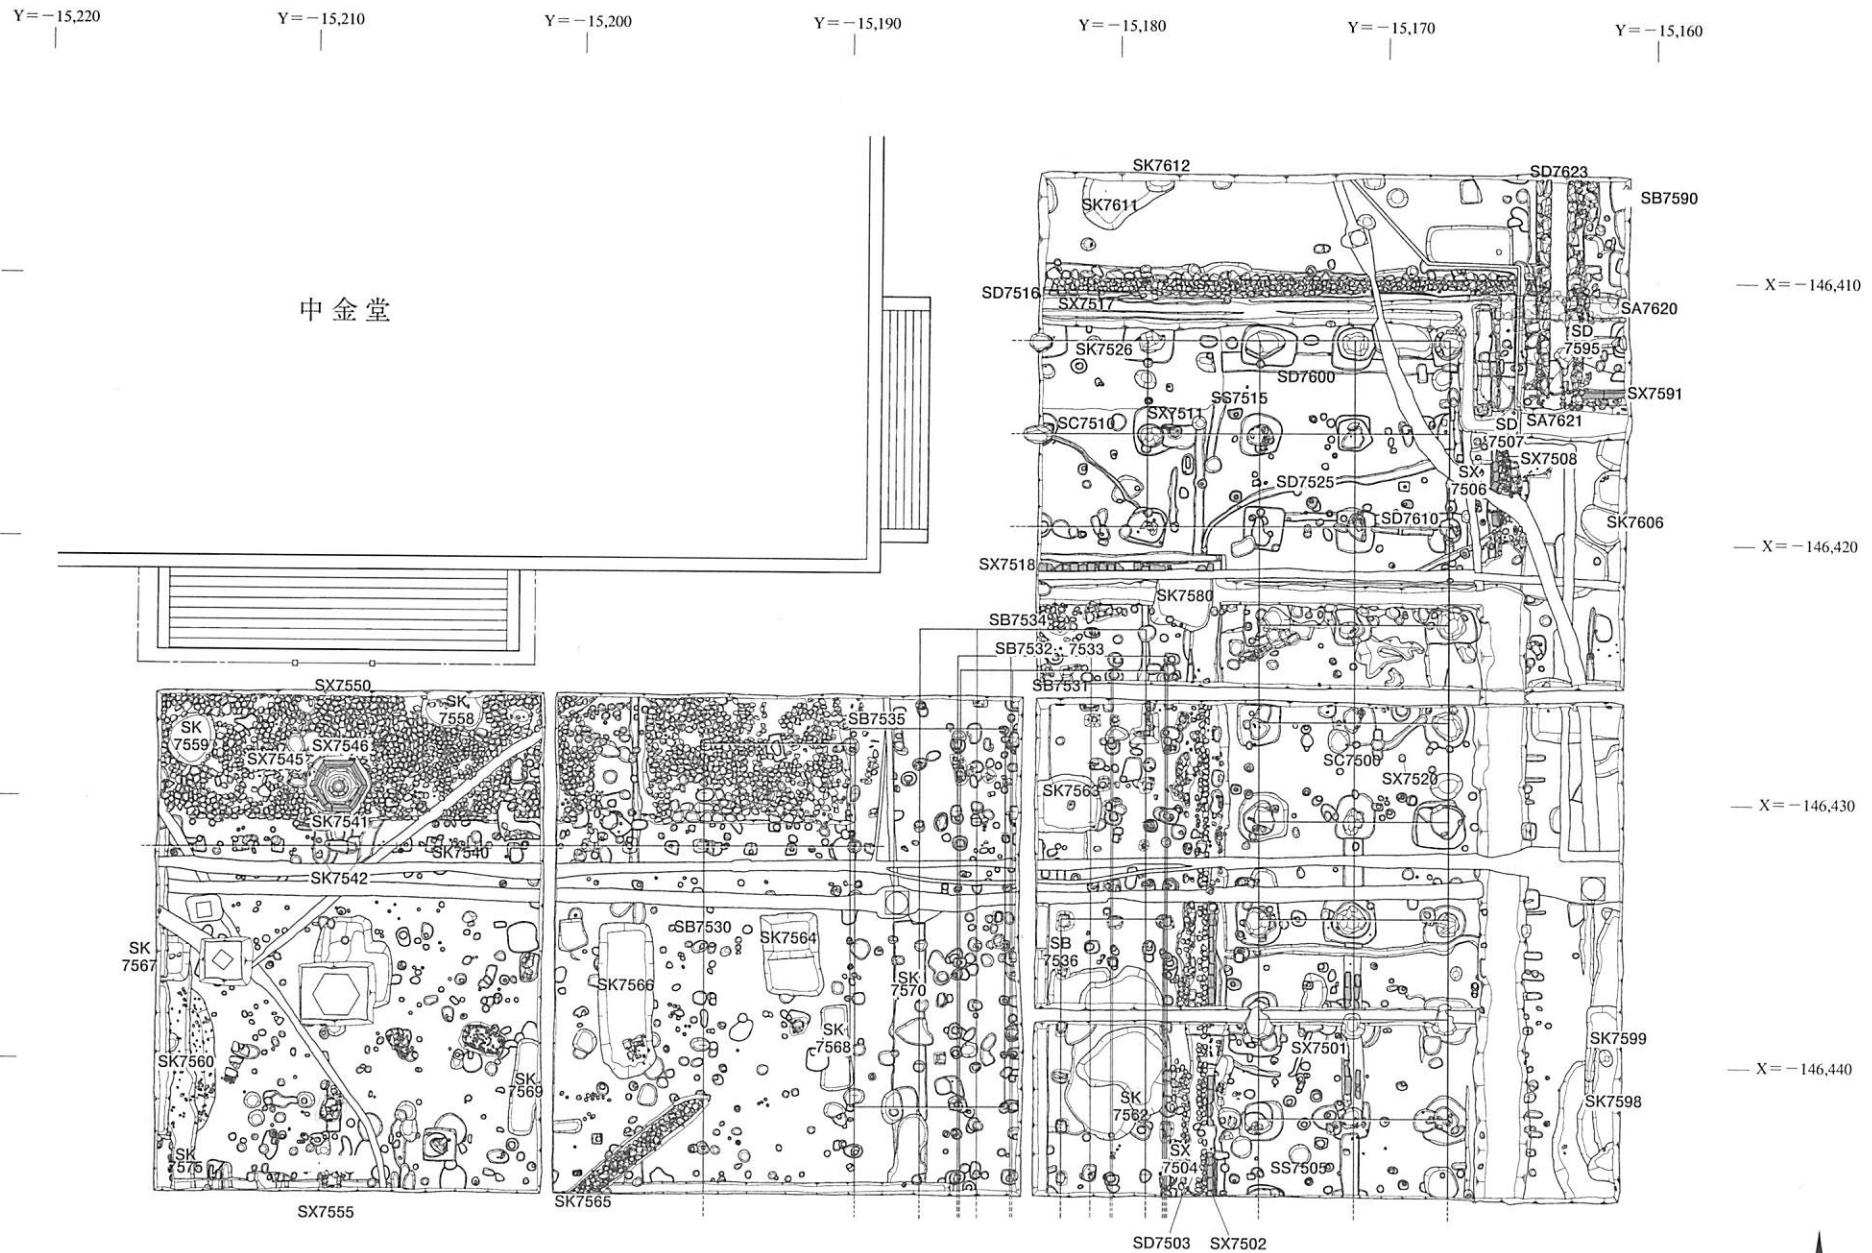
図36 第308次調査遺構平面図（1:300、中金堂基壇の位置は「興福寺境内現況図」（1995年作成）による）

礎石は基壇上に16石残り、他の17ヶ所では抜取穴を検出した。礎石および抜取穴の周囲には平面が約1.4~2.0mの方形を呈する据付穴があり、深皿状の掘り込み最下部に人頭大の根石を入れ、層状をなす地業を施しながら礎石を据えている。据付穴は大部分の箇所で1回しかなく、礎石・基壇ともにほぼ創建当初のまま使用してきたと考えてよい。礎石は径0.9~1.2mほどの自然石（三笠安山岩が多い）で、現状では円形の造り出しや出柄の加工を施した痕跡はみられない。礎石上面の標高は、東面回廊南端部で95.6m、北面回廊西端部で95.9mである。

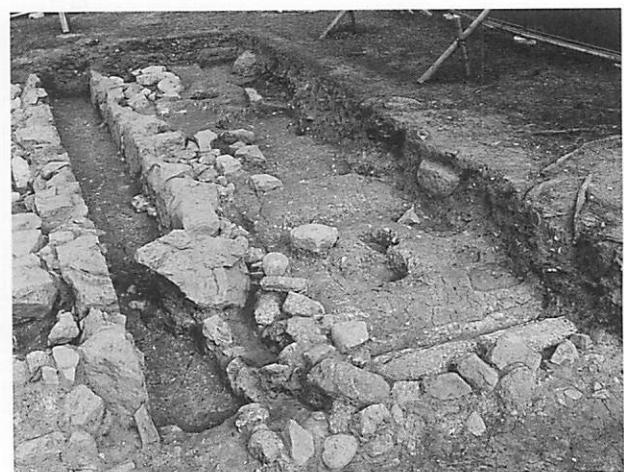
図38 東僧房付近の遺構（南西から）

SB7590 東僧房。調査区東北隅で東僧房の礎石を2石検出した。北の礎石は当初位置を保つが、南の礎石は北面回廊北側柱筋とそろえるものの、近代ごろにはほぼ同位置で据えなおされている。基壇は地山の削り出しで版築土は確認できない。基壇南側には、創建当初のものとみられる幅32cm、厚さ15cmの凝灰岩A製地覆石列SX7591がある。上面には羽目石の仕口を施す。

東僧房の一部を検出 部分的ながら、東僧房の礎石と基壇地覆石を検出した。このうち基壇地覆石は、いわゆる二上山産凝灰岩（遺構解説では凝灰岩Aとした）でつくれており、回廊部分ではみられなかった創建当初の基壇外装を残している。また、本調査によって東僧房付近の遺構も良好な遺存状況にあることが判明した。

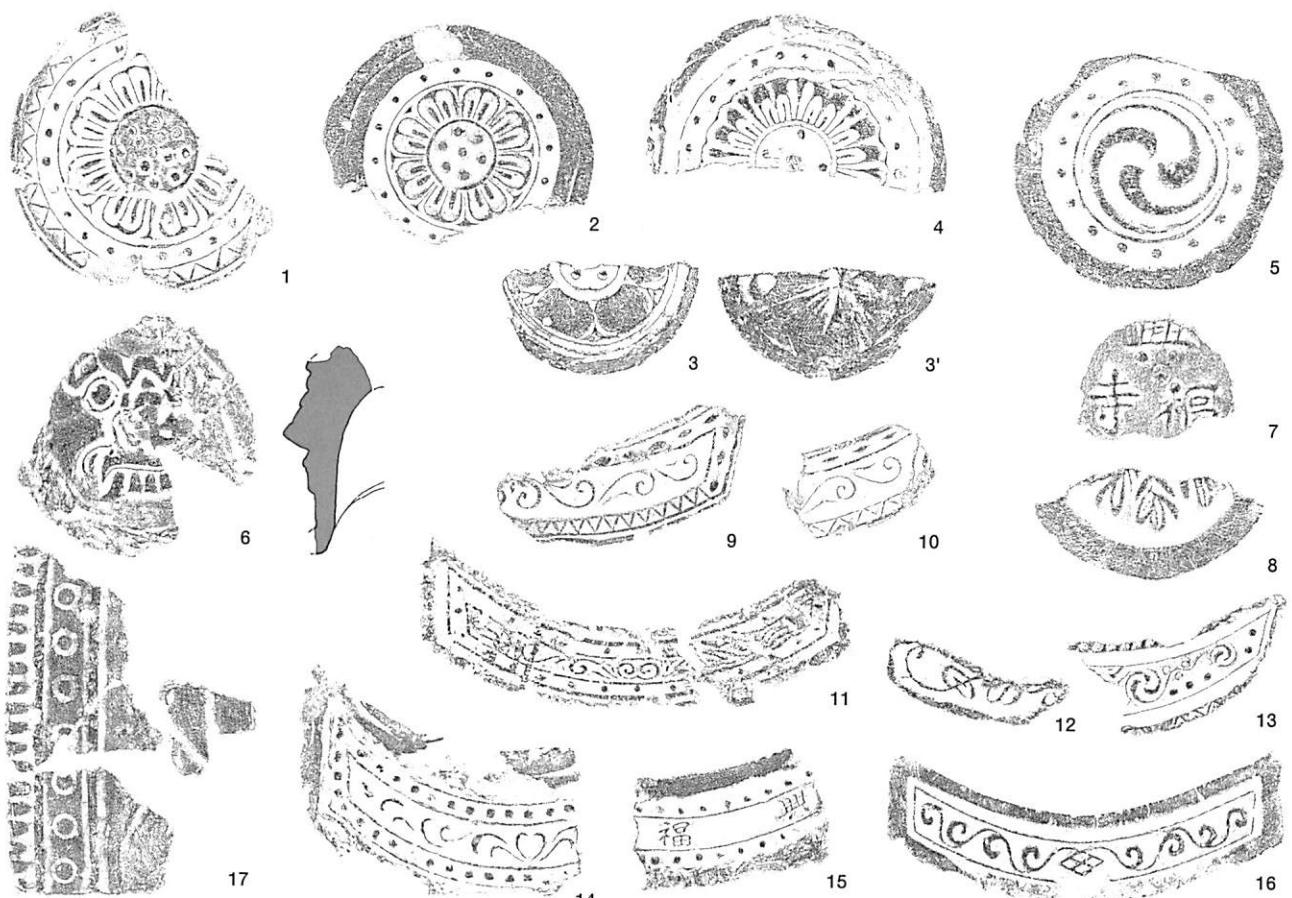
図39 第308次調査出土の軒瓦と鬼瓦 1:5

本調査では多種多量の瓦埠類が出土した。軒丸瓦214点、軒平瓦362点、丸瓦約15000点、平瓦約17000点、鬼瓦3点、隅木蓋瓦1点、緑釉水波文埠24点などが出土地し、創建期から江戸時代におよぶ(図39)。

軒丸瓦 創建期の興福寺式6301は34点出土し、うち6301Aが7点、6301D(1)が5点。創建期の瓦として久米寺式6271Aもある。このほか奈良時代の瓦に6235A、6201Aなどがある。2・3は平安中期の瓦。3には、瓦当裏面に布しほり目を残す(3')。出雲国分寺や平安宮内裏に類例があり、出雲産か。照合を要す。4は永承の火災以後～治承の兵火以前の瓦。5の三巴文軒丸瓦は14世紀代。6は鬼面文軒丸瓦(口絵)。鼻を高く表現する。他に類例が乏しく時期不明だが、平安時代のものか。7は寺名を表す中世の文字文瓦。瓦当面中央に菊花状の刻印を押す。外区・周縁が剥離。8は桐文軒丸瓦。五七の桐を飾る桃山期のもので、文様は2種ある。桐文軒丸瓦は6点出土し、うち3点に金箔を残す(口絵)。直径は約15cm。大和国での金箔瓦の出土ははじめて。

軒平瓦 興福寺式6671は38点出土し、うち6671A(9)が28点、6671E(10)が5点ある。11は平安前期の瓦。12は奈良市北小路遺跡出土品(『奈良女子大学構内遺跡発掘調査概報V』)との同範を確認。13は薬師寺304(『薬師寺発掘調査報告』)とは部位が異なるが同範であろう。14は養和再建期のもの。以上は平安後期の瓦。15は寺名を表す文字文軒平瓦。16は四菱を中心飾りにもつ。ともに中世の瓦。

鬼瓦 17は鬼面文鬼瓦。鬼面の周縁に珠文帯と幅状文をめぐらす。厚さ約4cm。9世紀とされる平安宮内裏から出土した、周縁を三重にかざる鬼瓦(山本忠尚『鬼瓦』)の簡略化した表現とみられ、天徳4年(960)罹災後の四天王寺講堂再建時に使われたとされる一角鬼瓦(『四天王寺』)とも共通点があり、平安時代のものと推定しておく。

金箔瓦の出土 出土遺物で最も注目すべきものは、大和国では初例、寺院跡からでも全国2例目となった金箔付

き軒丸瓦であろう。文様から豊臣家との関係は疑いなく、『多聞院日記』の記載などから、秀吉が寄進した瓦とする見解もある。しかし、それを論証するには、金箔瓦研究のなかでこの軒丸瓦の位置づけを明確にすることが先決であり、その作業は別の機会に譲りたい。
